## Fahrzeugbeschreibung

| Hersteller | Opel | Typ / Modell | Mokka 1.2 Turbo GS (EURO 6e) |
| FIN | VXKUSHN5SPW099216 | Erstzulassung | 09.11.2023 |

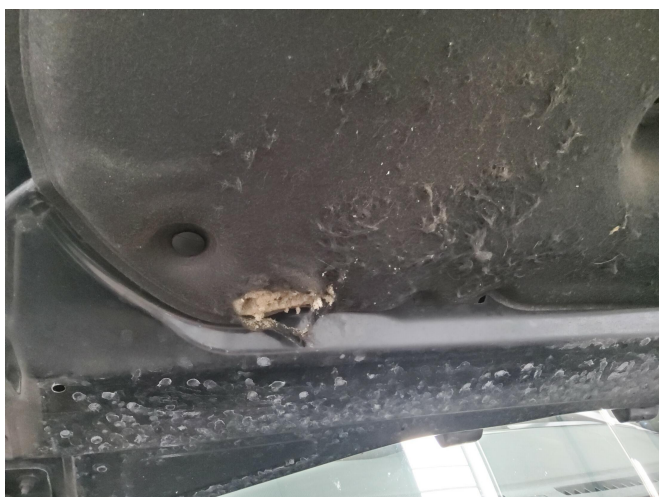
Bild 1: Innen, Dämmmatte Motorhaube, beschädigt , erneuern

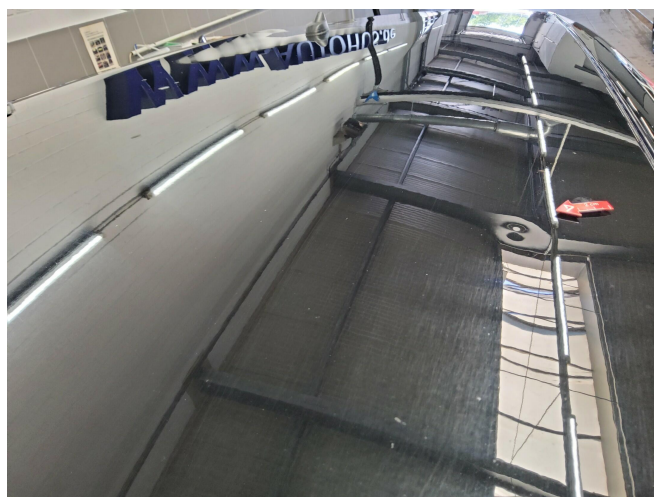
Bild 2: Außen, Dach, Delle , smart repair

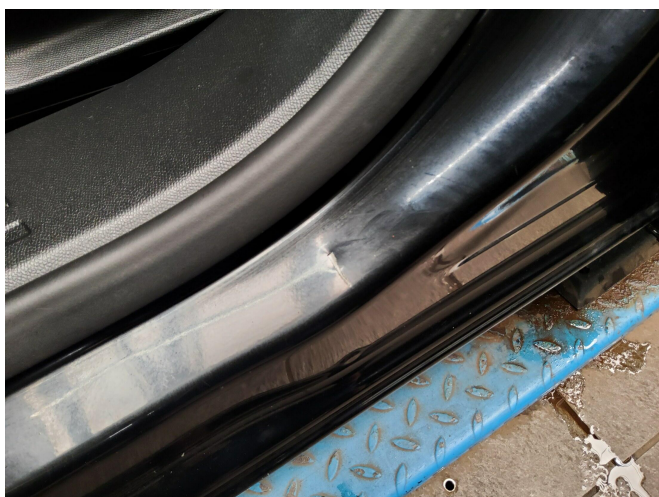
Bild 3: Außen, Türeinstiege , Dellen, Kratzer , smart repair

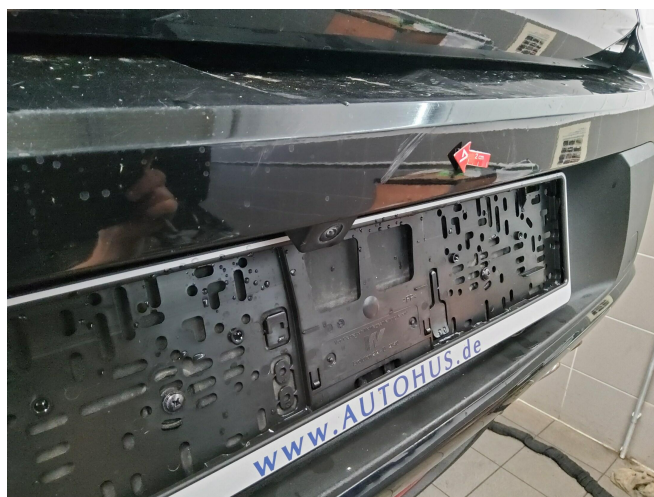
Bild 4: Außen, Stoßfänger hinten, Kratzer , lackieren

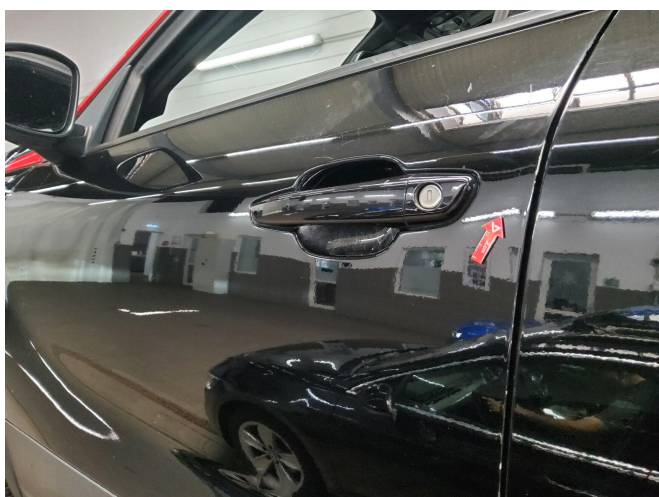
Bild 5: Außen, Tür vorne links, Kratzer , smart repair

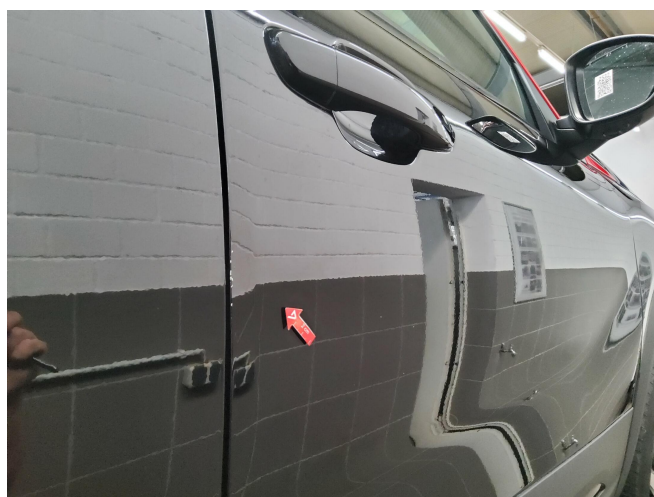
Bild 6: Außen, Tür vorne rechts, Verformung, Kratzer ,  
instandsetzen und lackieren mit Lackaufbau
