## Fahrzeugbeschreibung

| Hersteller | Volkswagen | Typ / Modell | T-Cross 1.0 TSI Life |

Das Fahrzeug weist einen dem Alter, der Laufleistung und der vorherigen Nutzung entsprechenden Gesamtzustand auf, soweit nicht nachstehend abweichend dokumentiert. Es wurde eine optische Überprüfung des Fahrzeugs auf Vorschäden und eine Lackschichtdickenmessung vorgenommen. Die augenscheinliche Überprüfung und die Lackschichtdickenmessung ergab keine Hinweise auf Nachlackierungen.

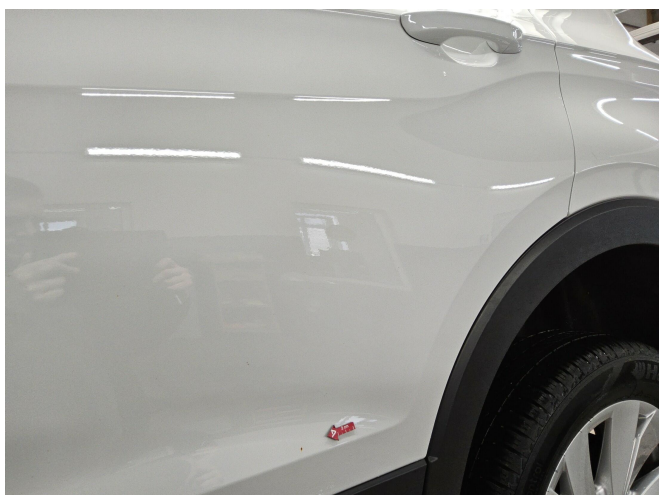
Bild 1: Außen, Fahrzeug, Oberflächenkratzer, Anätzungen, Steinschläge, Dellen, Flugrost

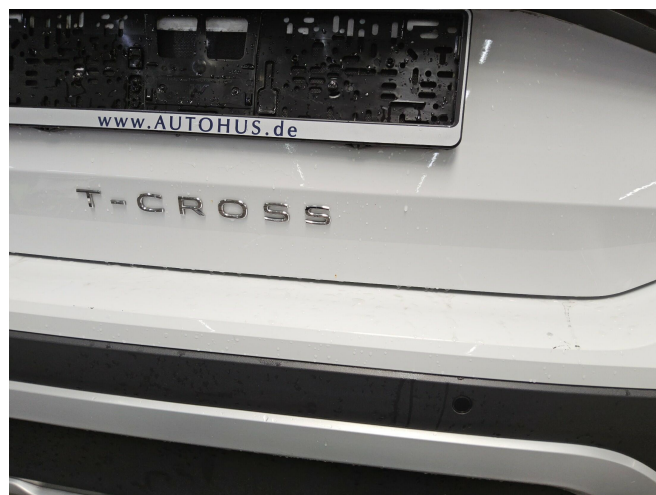
Bild 2: Außen, Stoßfänger hinten, Kratzer, smart repair

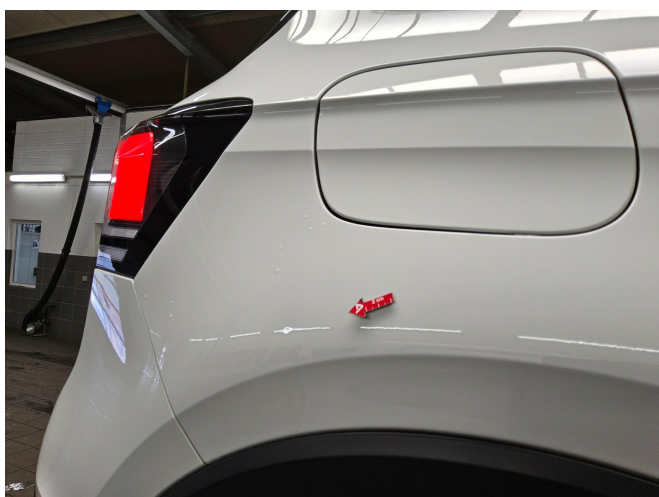
Bild 3: Außen, Seitenteil hinten rechts, Dellen, smart repair

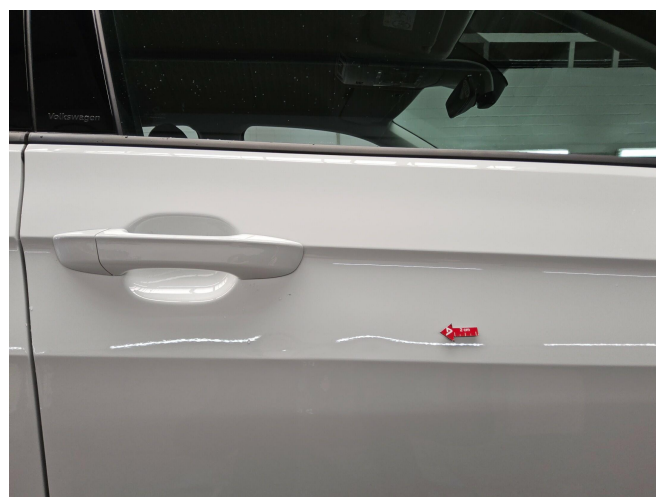
Bild 4: Außen, Tür vorne rechts, Delle, smart repair
