## Fahrzeugbeschreibung

| Hersteller | MG | Typ / Modell | MG ZS 1.5 78 kW VTI |

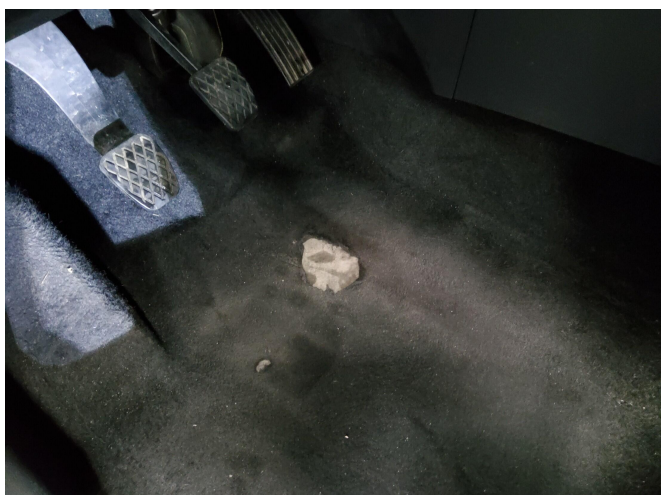
Innenraum Gebrauchsspuren , Beschädigungen

Bild 1: Innen, Innenraum , Gebrauchsspuren , Beschädigungen

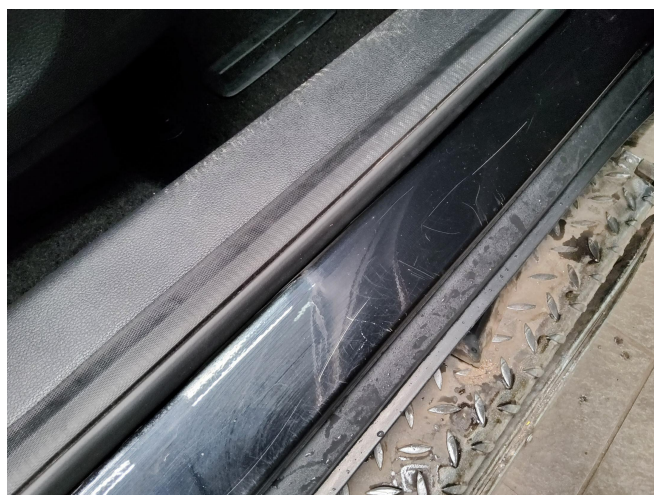
Bild 2: Außen, Türeinstiege , Kratzer , smart repair

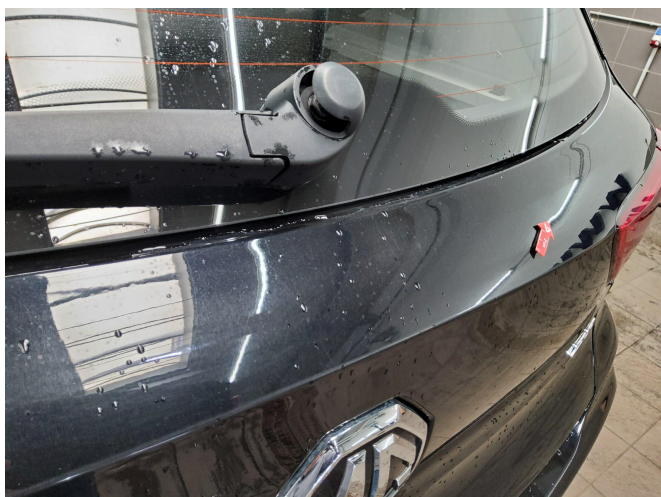
Bild 3: Außen, Heckklappe, Delle , smart repair

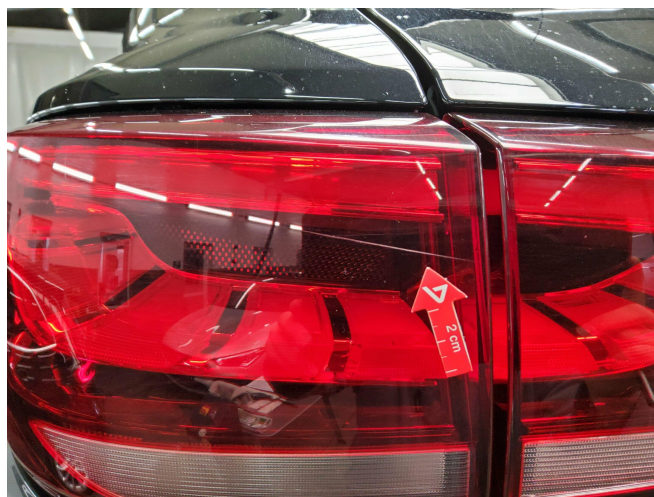
Bild 4: Außen, Rückleuchte links, Kratzer , keine Maßnahme

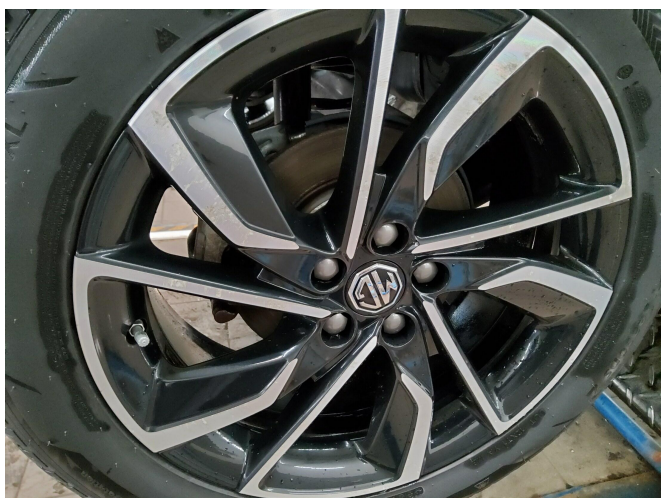
Bild 5: Außen, 4 Leichtmetallfelgen , beschädigt , instandsetzen

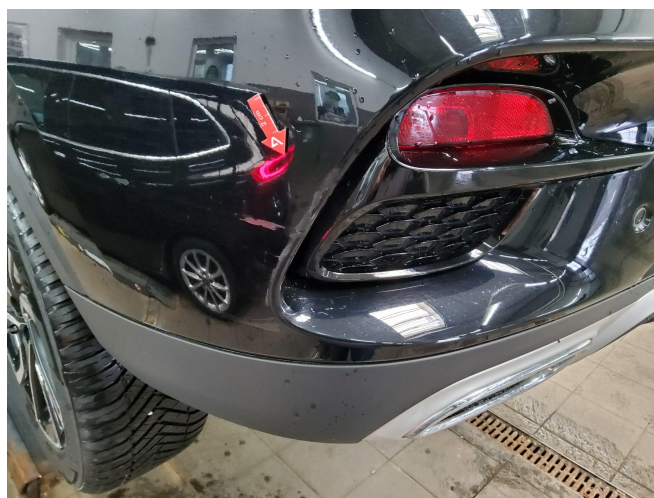
Bild 6: Außen, Stoßfänger hinten, Kratzer , lackieren mit Lackaufbau
