## Fahrzeugbeschreibung

| Hersteller | Hyundai | Typ / Modell | i30 1.0 T-GDI Trend Mild-Hybrid |

## Bemerkungen

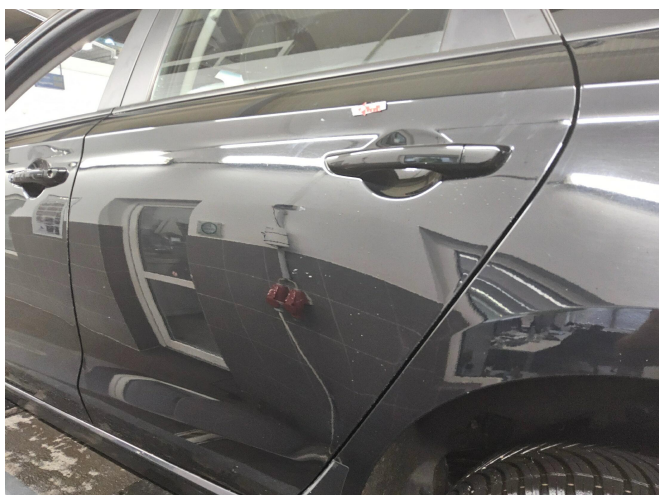
Bild 1: Außen, Tür hinten links, Dellen, Kratzer , smart repair

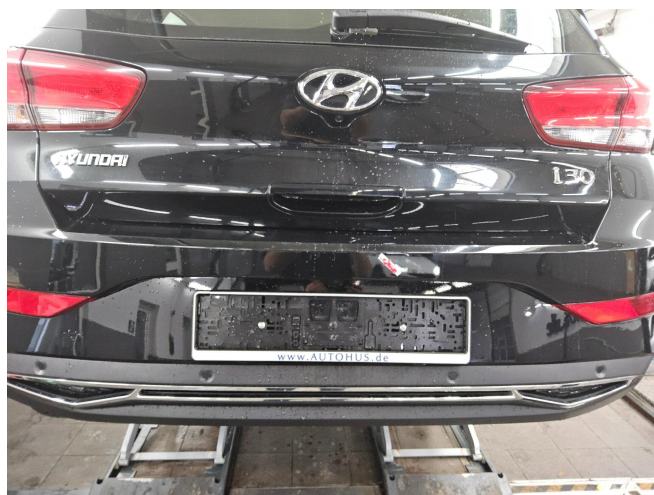
Bild 2: Außen, Stoßfänger hinten, Kratzer , smart repair

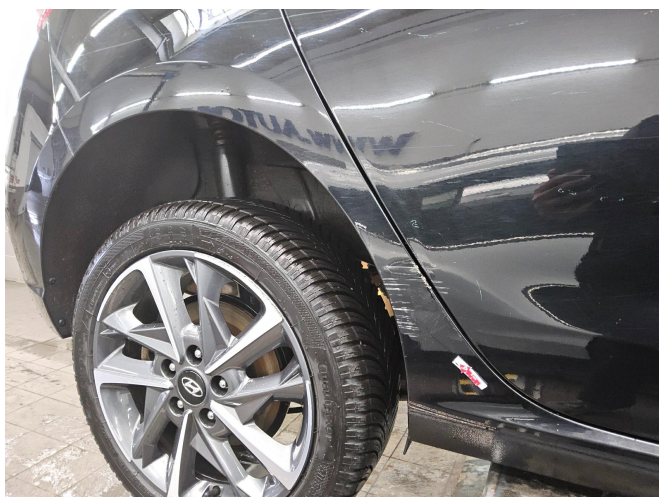
Bild 3: Außen, Seitenteil hinten rechts, Verformung , instandsetzen und lackieren mit Lackaufbau

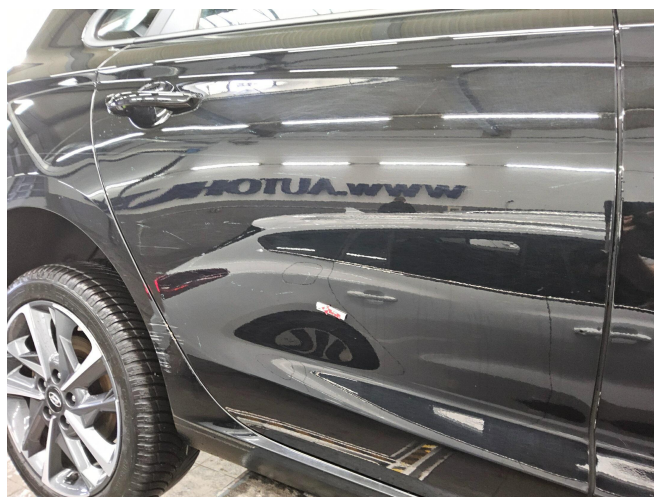
Bild 4: Außen, Tür hinten rechts, Kratzer , lackieren

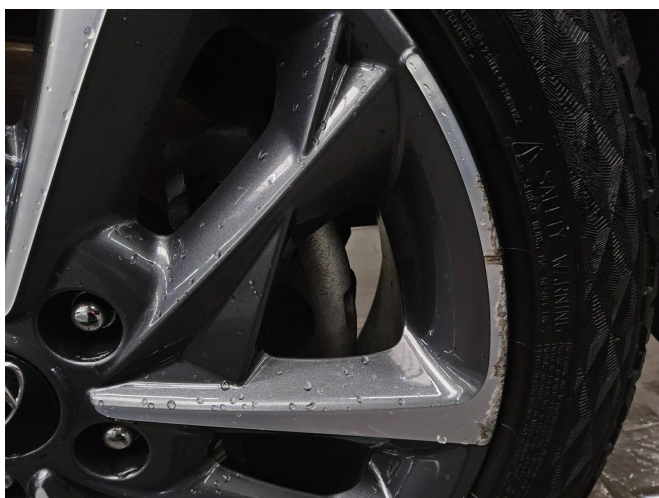
Bild 5: Außen, 2 Leichtmetallfelgen , beschädigt , instandsetzen

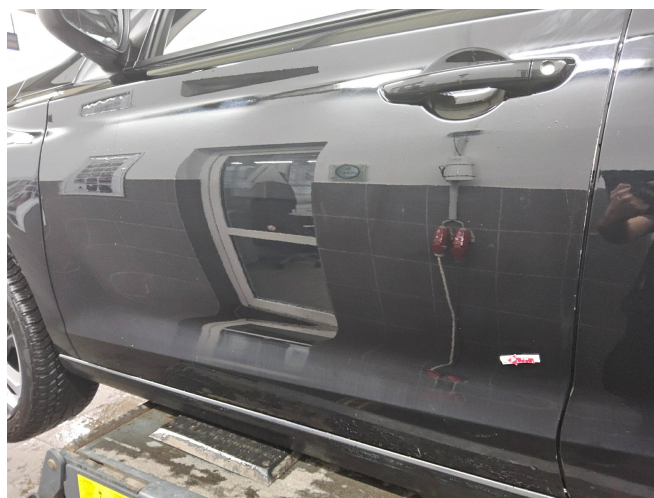
Bild 6: Außen, Tür vorne links, Dellen, Kratzer , smart repair
