## Fahrzeugbeschreibung

| Hersteller | Renault | Typ / Modell | Clio V 1.0 SCe Evolution |

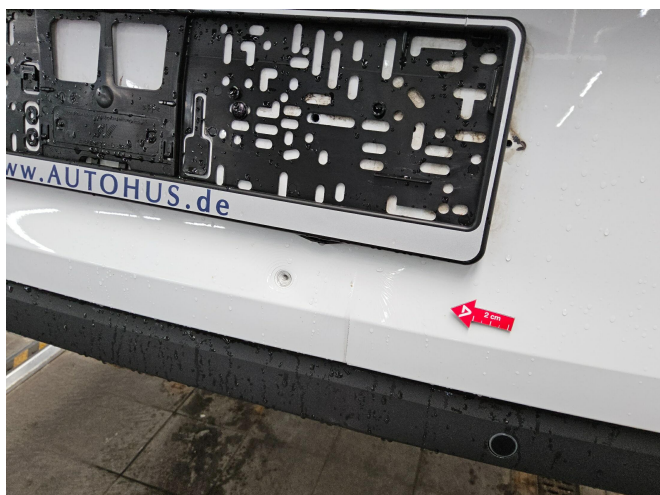
Bild 1:

Fahrzeug Oberflächenkratzer , Anätzungen, Steinschläge, Dellen, Flugrost  
Stoßfänger hinten beschädigt , erneuern und lackieren mit Lackaufbau  
Tür hinten rechts - Schutzleiste unten beschädigt , erneuern

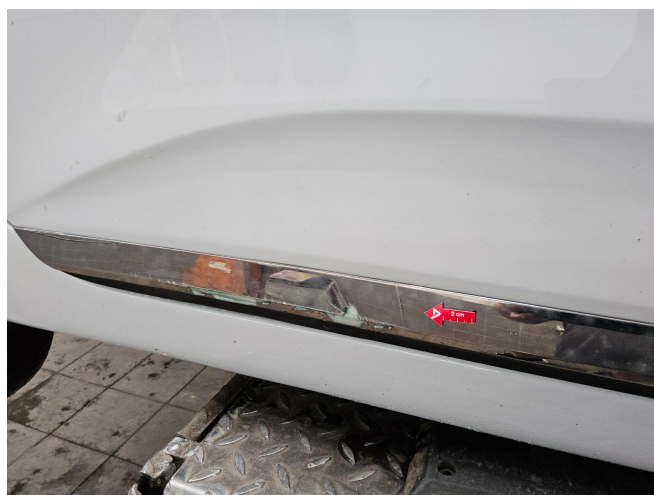
Bild 2: Außen, Tür hinten rechts - Schutzleiste unten, beschädigt, erneuern
