# Análise de Falhas de Motores de Indução Trifásicos Durante Acionamentos por Soft-Starters em Barramentos com Bancos de Capacitores

**Resumo**— Na análise de perturbações em sistemas elétricos, desligamentos, falhas e interrupções de processos ocorrem com mais frequência durante manobras de equipamentos, seja em energizações ou desligamentos, uma vez que os fenômenos transitórios costumam ser mais agressivos à estabilidade de um sistema do que em regime normal de operação. Este trabalho tem como objetivo investigar falhas ocorridas durante a partida de motores de indução trifásicos de 6,6 kV acionados por soft-starters em uma unidade industrial de captação de água com tensões de operação de 138/6,6 kV. Será investigada a relação entre essas falhas e a presença de bancos de capacitores para correção do fator de potência conectados ao mesmo barramento dos motores. Foram observados fenômenos de ressonância elétrica que resultaram em sobrecargas, curtos-circuitos e falhas de componentes. A análise incluiu registros de oscilografias dos relés de proteção, relatórios de análise dos fabricantes dos motores e dos soft-starters e simulações no software ATPDraw para identificar a causa rai

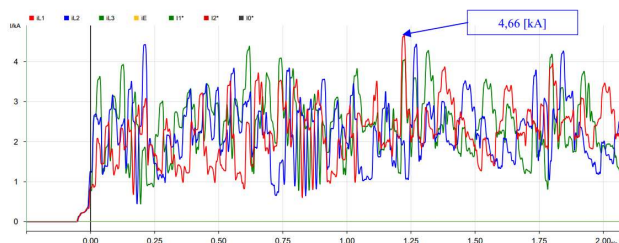
Em 21/02/23 foi registrada uma ocorrência relacionada à Bomba 1, na qual os registros indicaram possível falha durante a partida do motor, através de picos sucessivos de corrente nas três fases, correntes com valores medidos superiores a 4 kA, conforme apresentado na Fig. 3, e diversos pick-ups da função ANSI 46 (desbalanço de corrente) registrados, seguido de atuação final do relé proteção por função de sobrecorrente instantânea de neutro (ANSI 50N).

Fig. 3 Oscilografia do evento de 21/02/2023 - Valor eficaz (RMS) das correntes de linha medidas pelo relé.

A Oscilografia do relé de proteção do motor apresentada na Fig. 3 apresenta características geralmente observadas na ocorrência de curtos-circuitos.

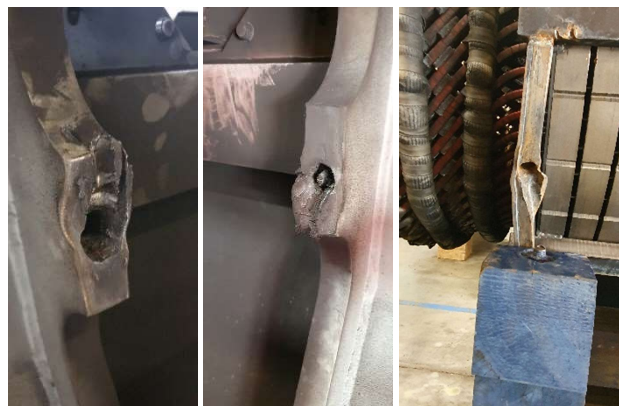
Durante o acionamento da Bomba 1, foi relatada a ocorrência de curto-circuito ocorrido na partida, levando a danos severos no motor e, após a inspeção do motor pelo fabricante, foi verificada a ruptura dos pinos de fixação do estator, que caiu sobre o rotor durante o evento.

Após averiguação do motor pelo fabricante, constatou-se a queda do estator sobre o rotor durante o evento.

O motor foi enviado para análise na oficina da assistência técnica do fabricante e foi observada a quebra dos pinos de trava do estator à carcaça, indicando que esforços fora do comum foram exercidos pelo conjunto. A Fig. 4 mostra os danos resultantes da ocorrência.

Fig. 4 Sistema de fixação do estator e carcaça danificado.

Considerando as características da falha apresentada, a causa raiz da movimentação do pacote magnético poderia estar relacionado a curto-circuito que superou os níveis de força estática do invólucro da carcaça ou fragilidades na fixação dos pinos guias do estator (pino mal inserido na guia da carcaça ou folgado no alojamento - flanges de travamento do pacote).

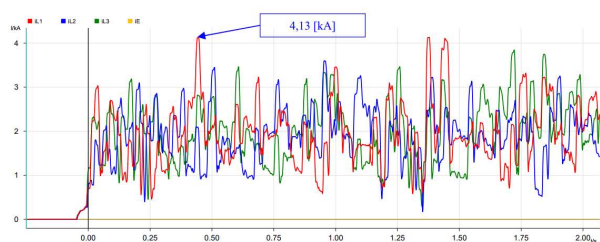
Através de um levantamento de dados históricos nos relés de proteção, foram identificados outros dois eventos similares, relacionados dessa vez ao motor da Bomba 2: um evento em 07/01/2022 e outro em 30/08/2022, ambos relacionados a tentativas de partida que apresentaram um comportamento bem semelhante ao evento que antecedeu a falha do motor da Bomba 1, mas que culminaram em desligamento à montante, após o trip dos relés da subestação pela função ANSI 46. A Fig. 5 mostra a oscilografia obtida durante o evento da Bomba 2. Observa-se uma magnitude de corrente também na ordem de 4 kA, semelhante ao evento de 2023.

Fig. 5 Oscilografia do evento de 07/01/22 - Valor eficaz (RMS) das correntes de linha medidas pelo relé.

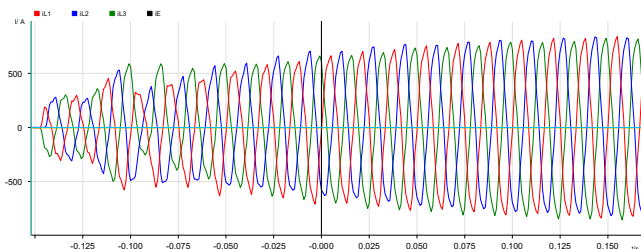
Durante uma partida de rotina para a Bomba 2, foram capturadas algumas oscilografias para fins de análise, conforme Fig. 9.

Durante a partida, observa-se a presença predominante de harmônicos de segunda e quinta ordens. Além de menores contribuições de harmônicos de 3ª, 4ª, 6ª e 7ª ordens.

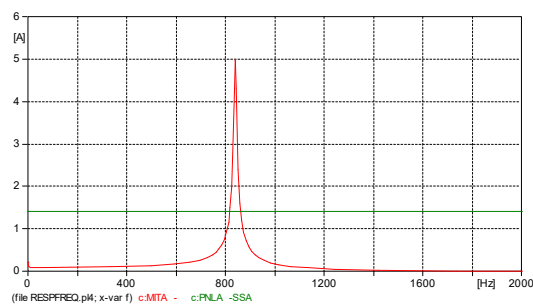
CASO 1 - Um MIT e um banco de capacitores operando e um motor partindo: amplificação da corrente foi de 3,5 vezes e ocorreu na frequência de 842 [Hz].

Fig. 11 Amplificação da corrente no MIT em 3,5 vezes para injeção de 1 [A] (842 [Hz]).

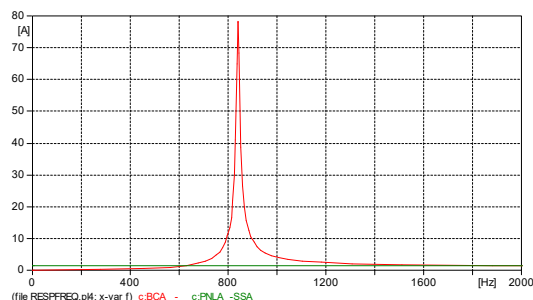
Fig. 12 Amplificação da corrente no banco de capacitores em 55,1 vezes para injeção de 1 [A] (842 [Hz]).

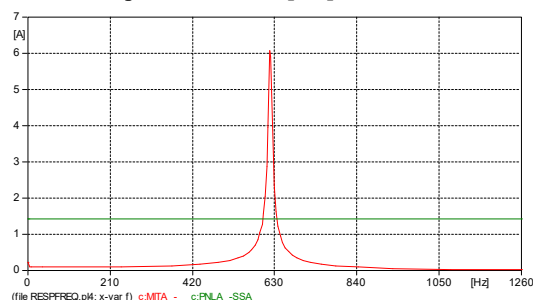
CASO 2 - Um MIT e dois bancos de capacitores operando e um motor partindo: amplificação da corrente foi de 4,3 vezes e ocorreu na frequência de 618 [Hz]

Fig. 13 Amplificação da corrente no MIT em 4,3 vezes para injeção de 1 [A] (618 [Hz]).

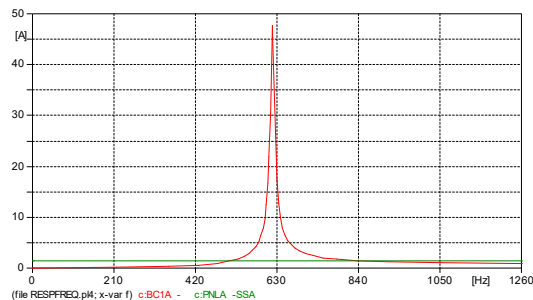
Fig. 14 Amplificação da corrente no banco de capacitores em 33,7 vezes para injeção de 1 [A] (618 [Hz]).

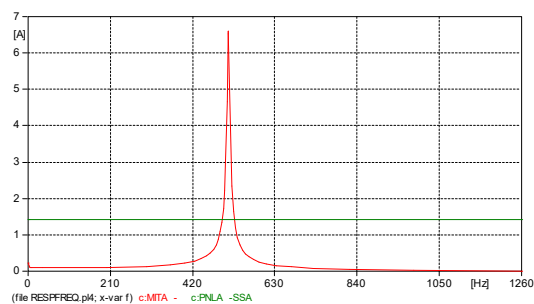
CASO 3 - Um MIT e três bancos de capacitores operando e um motor partindo: amplificação da corrente foi de 4,7 vezes e ocorreu na frequência de 511 [Hz].

Fig. 15 Amplificação da corrente no MIT em 4,7 vezes para injeção de 1 [A] (511 [Hz]).

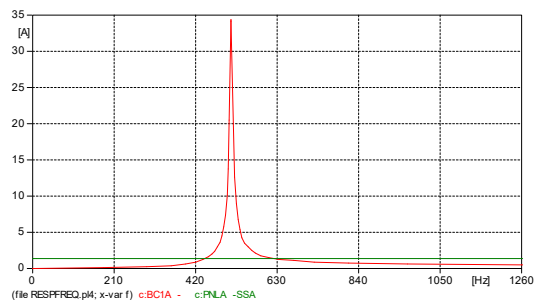
Fig. 16 Amplificação da corrente no banco de capacitores em 24,3 vezes para injeção de 1 [A] (511 [Hz]).

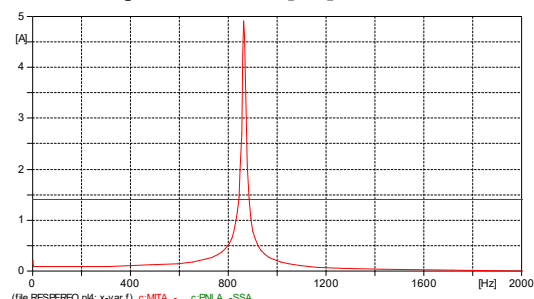
CASO 4 - Dois MIT e um banco de capacitores operando e um motor partindo: amplificação da corrente foi de 3,5 vezes e ocorreu na frequência de 864 [Hz]

Fig. 17 Amplificação da corrente no MIT em 3,5 vezes para injeção de 1 [A] (864 [Hz]).

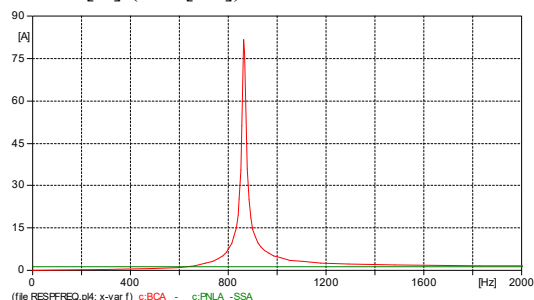
Fig. 18 Amplificação da corrente no banco de capacitores em 57,8 vezes para injeção de 1 [a] (864 [Hz]).

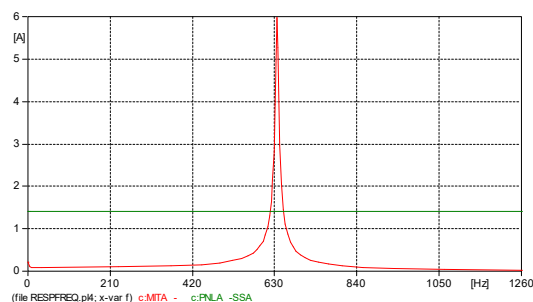
CASO 5 - Dois MIT e dois bancos de capacitores operando e um motor partindo: amplificação da corrente foi de 4,2 vezes e ocorreu na frequência de 636 [Hz]

Fig. 19 - Amplificação da corrente no MIT em 4,2 vezes para injeção de 1 [A] (636 [Hz])

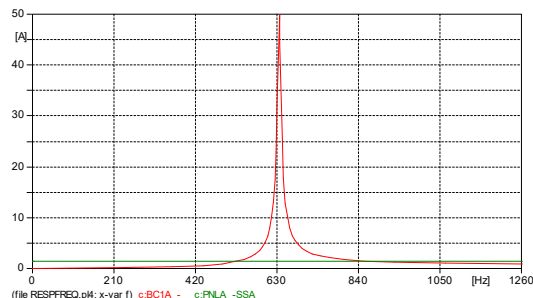
Fig. 20 Amplificação da corrente no banco de capacitores em 35,2 vezes para injeção de 1 [A] (636 [Hz])

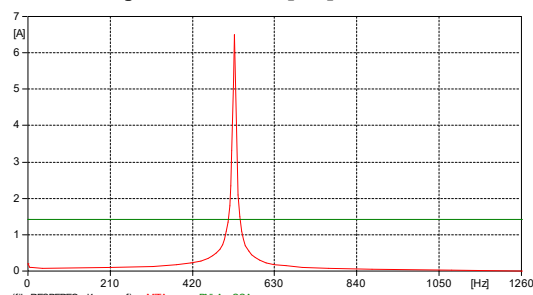
CASO 6 - Dois MIT e três bancos de capacitores operando e um motor partindo: amplificação da corrente foi de 4,6 vezes e ocorreu na frequência de 527 [Hz];

Fig. 21 Amplificação da corrente no MIT em 4,6 vezes para injeção de 1 [a] (527 [Hz]).

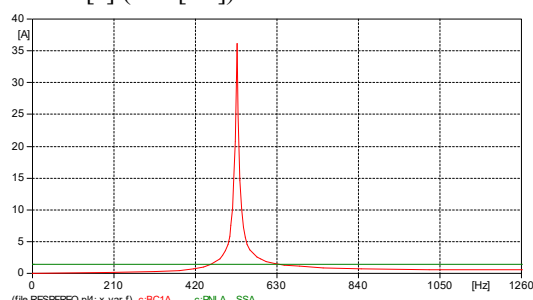
Fig. 22 - Amplificação da corrente no banco de capacitores em 25,5 vezes para injeção de 1 [a] (527 [Hz]).
