OBJEKTbeschreibung

Auftraggeber Amtsgericht Biberach
Aktenzeichen 2 K 4/2023 23 12 68 BC
Objekt **Ans Nachbarhaus angebautes Einfamilienhaus mit Stockwerksüberbauten und Dachbodenlast zugunsten des Nachbargebäudes mit unterkellierter Garage, UG der Garage hälftig als Überbau unter der Nachbargarage**
Ort 88444 Ummendorf

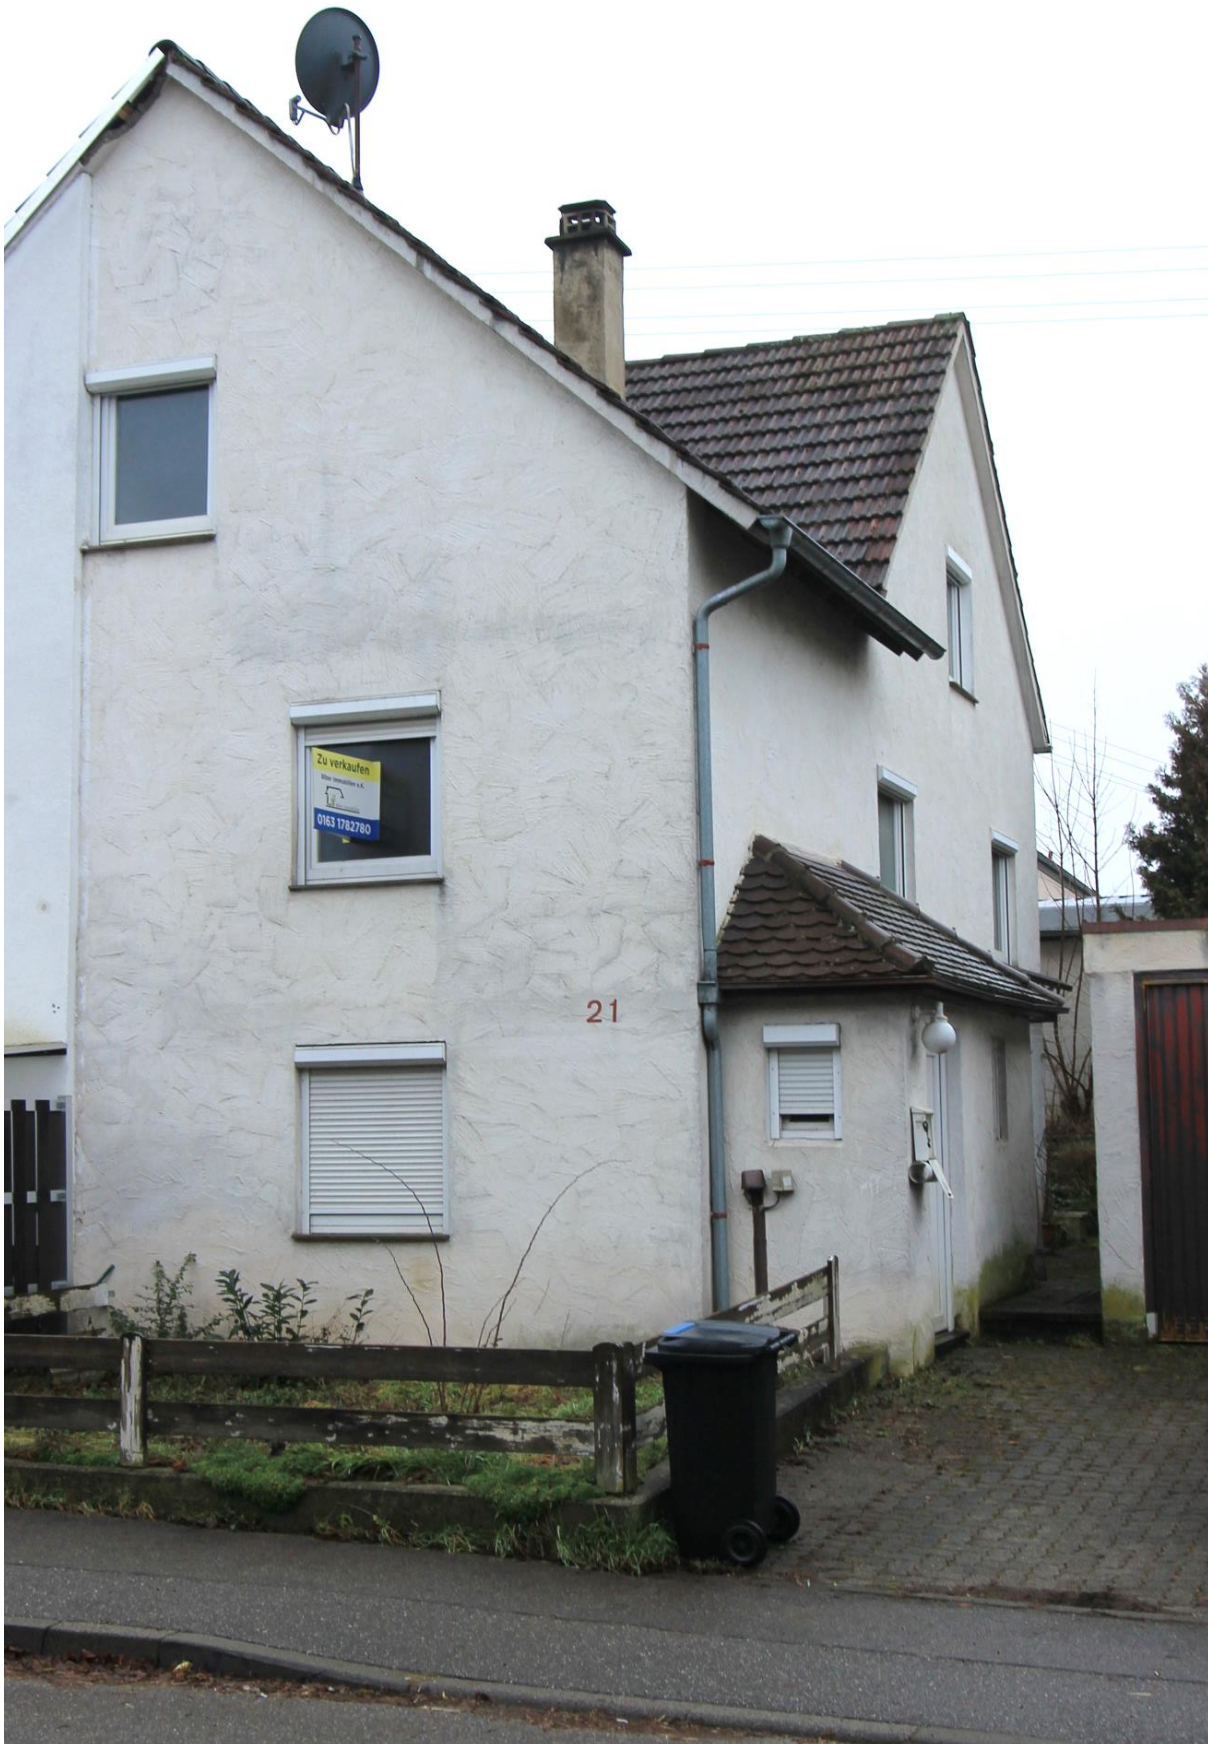
Wohnhaus 21 von Nordosten mit Eingangsabau

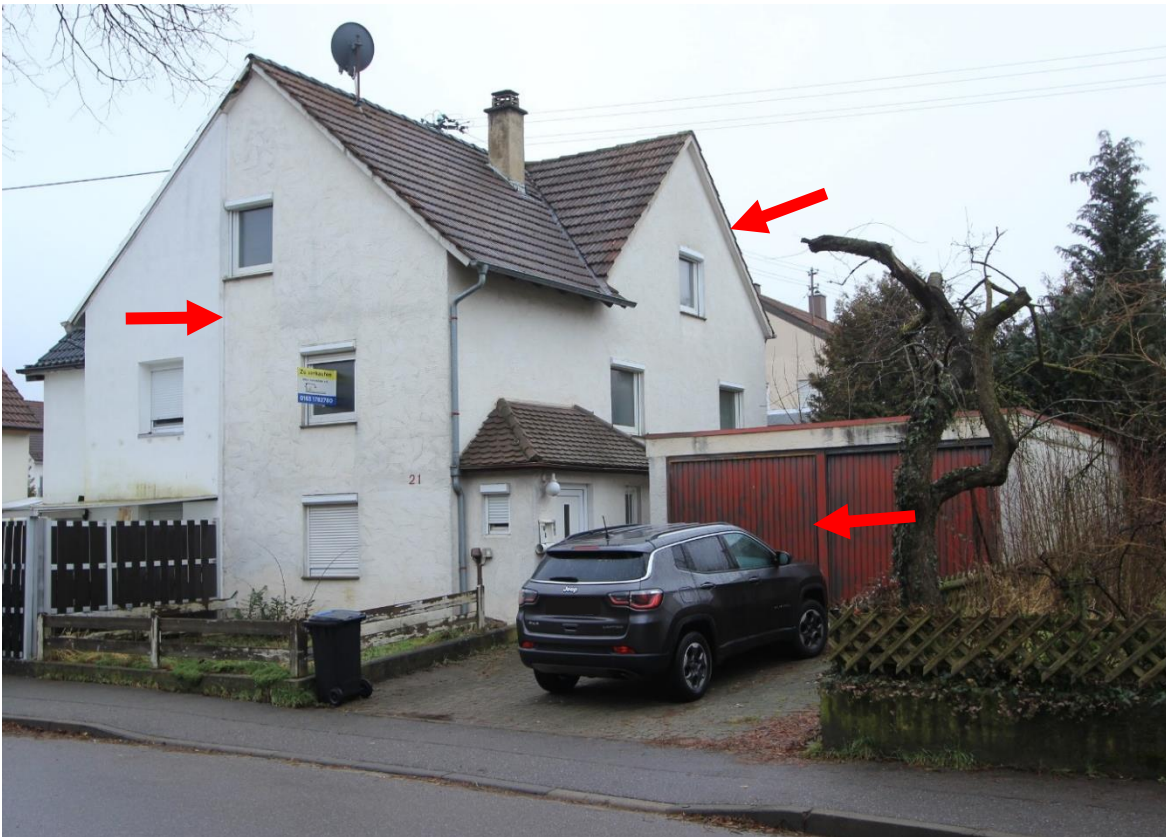
Grundstück von Nord/Nordosten, Pfeile nördlicher Wohnhausteil 21 und Garage

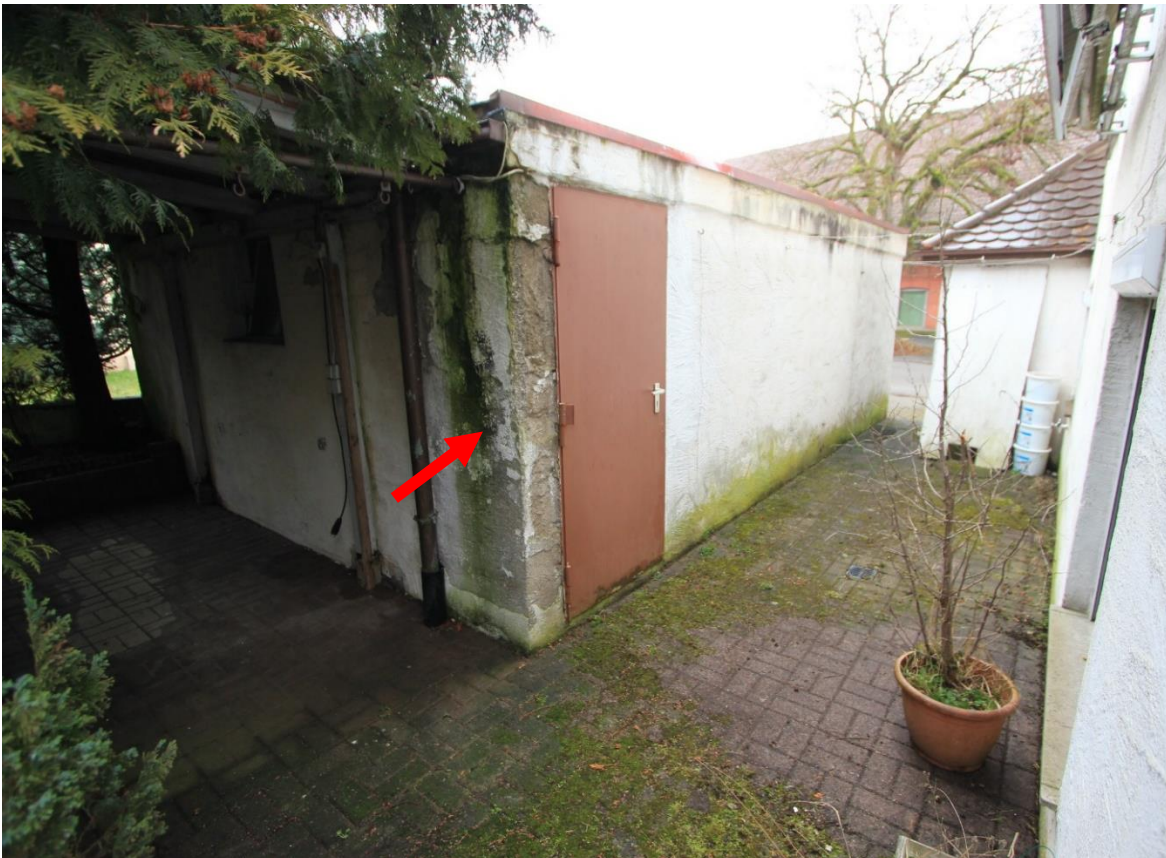
Feuchteschäden im Deckenbereich und an den Wänden der Garage und an der südlichen Außenecke, vermutlich durch verstopften Dachabfluss.

Garage von Süden, Pfeil Feuchteschäden, rechts davon Tür zur UG-Treppe; links Pergola

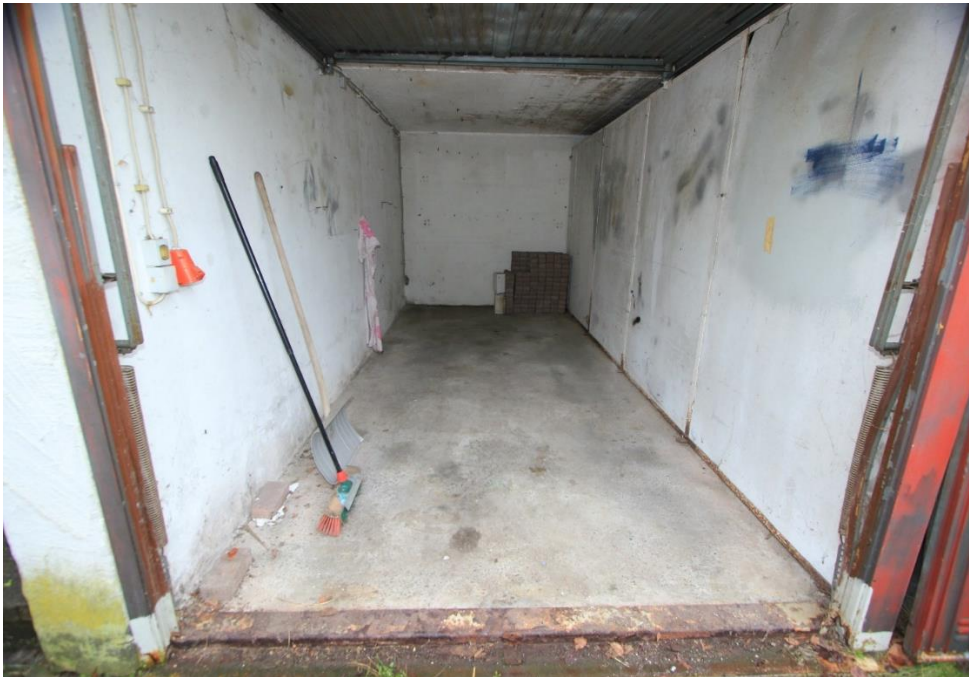
Blick in die südliche Garage mit Sanierungsanstau

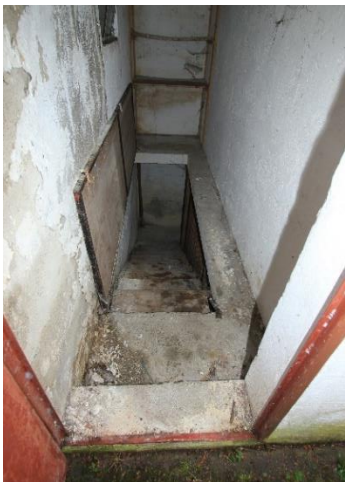
Treppe zum UG der Garage

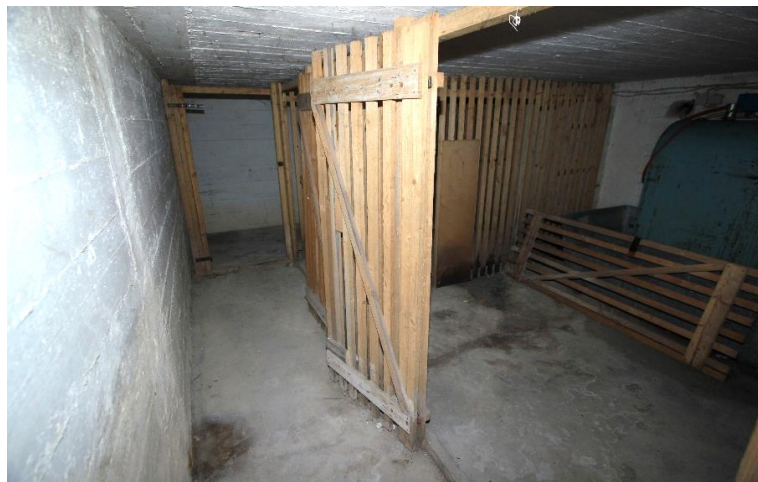
Flur und Abstellräume unter der gesamten Doppelgarage

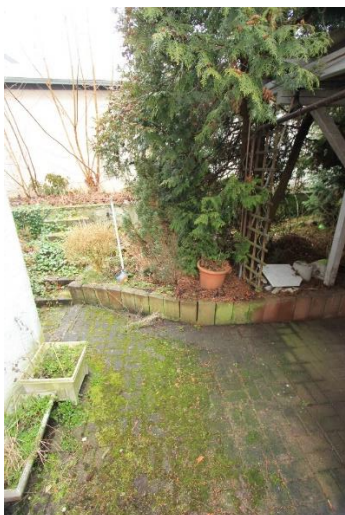
Westlicher Hof + Garten

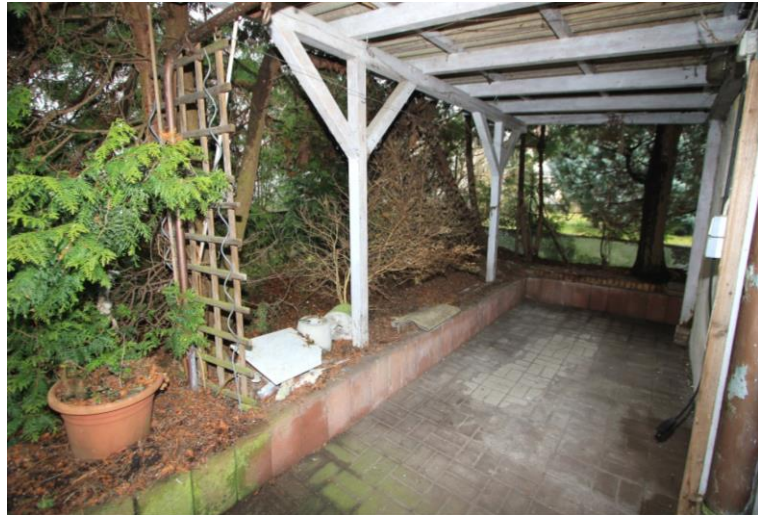
Überdachte Pergola mit Sitzplatz hinter der Garage

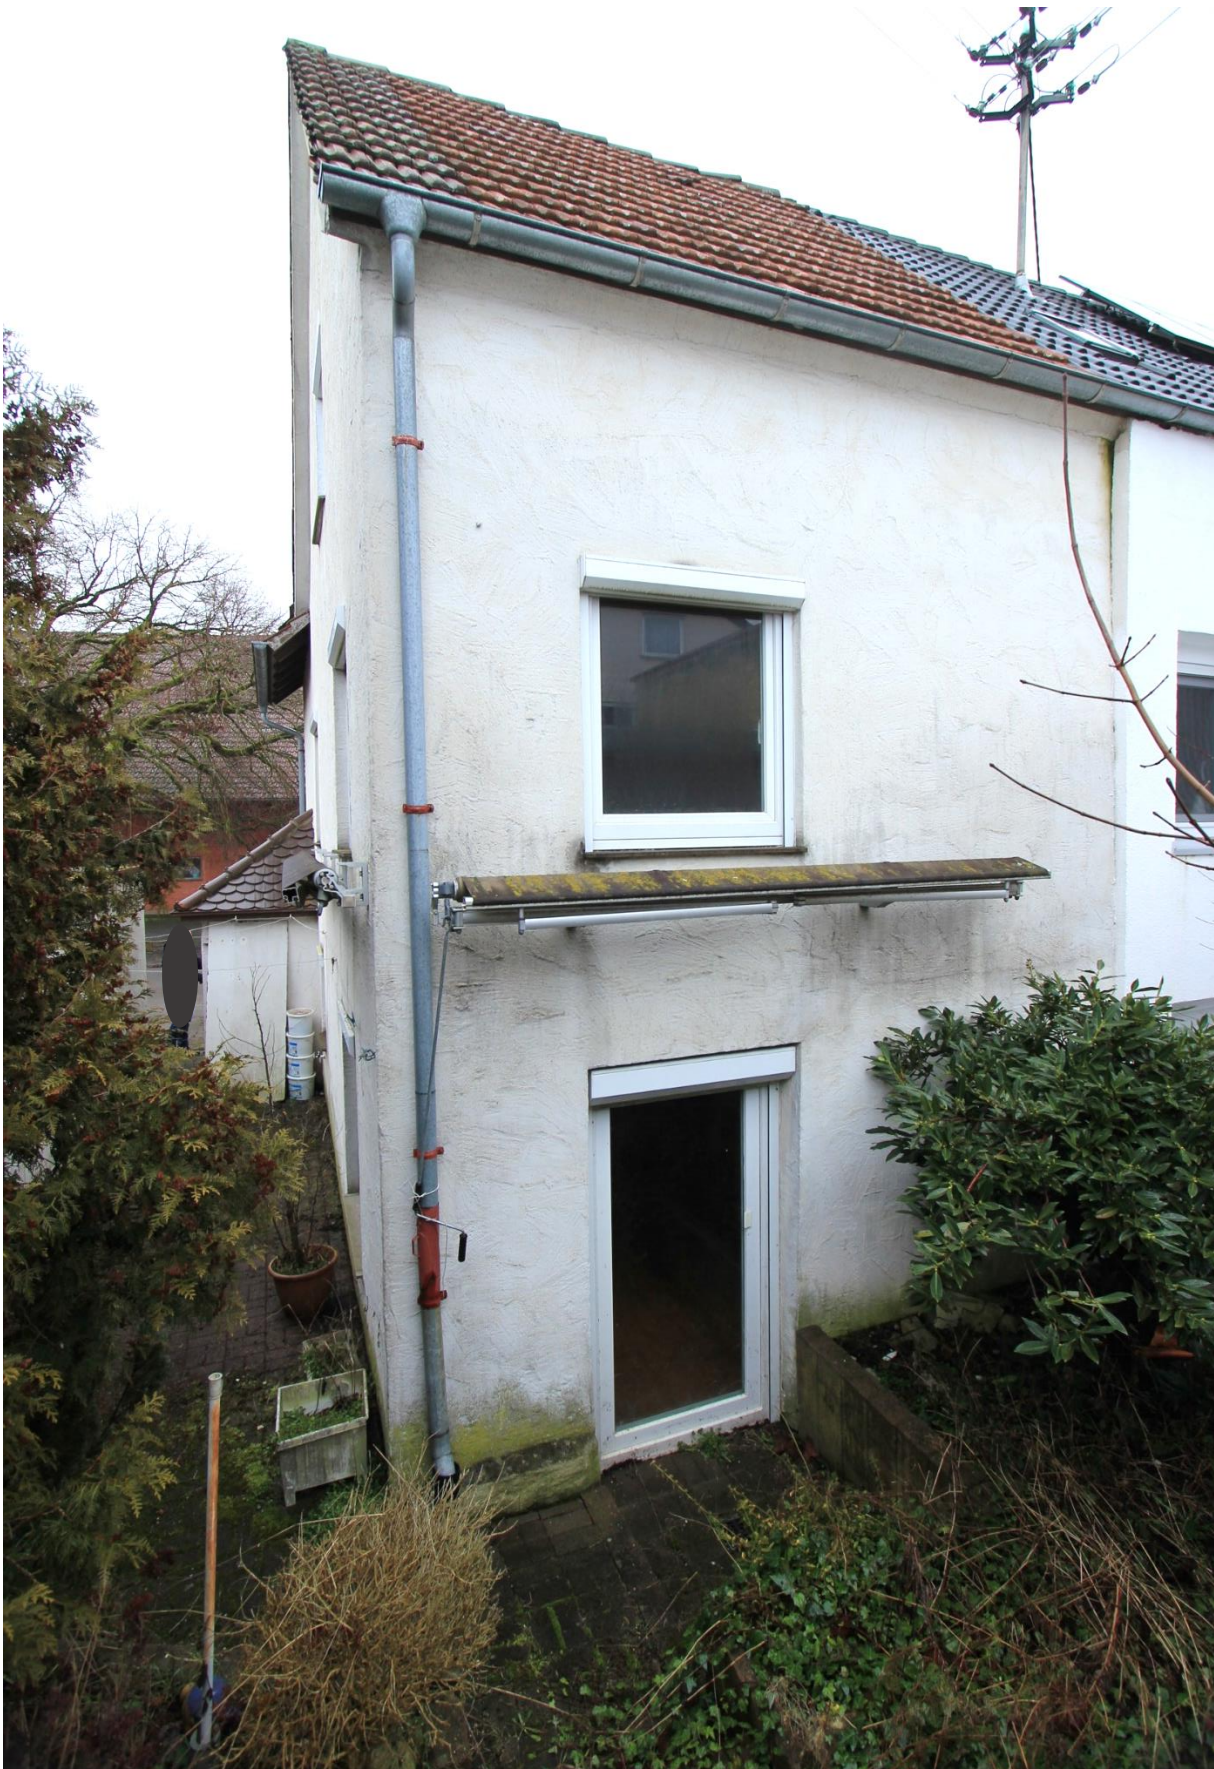
Wohnhaus mit Hinterhof von Westen
