# Gutachten

# Verkehrswert

des bebauten Grundstücks  
Bachstr. 21 in 88444 Ummendorf

**Angebautes Einfamilienhaus  
mit Stockwerksüberbauten und Dachbodenlast  
zugunsten des Nachbargebäudes 19  
mit unterkellertem Garage, UG der Garage hälftig  
als Überbau unter der Nachbargarage**

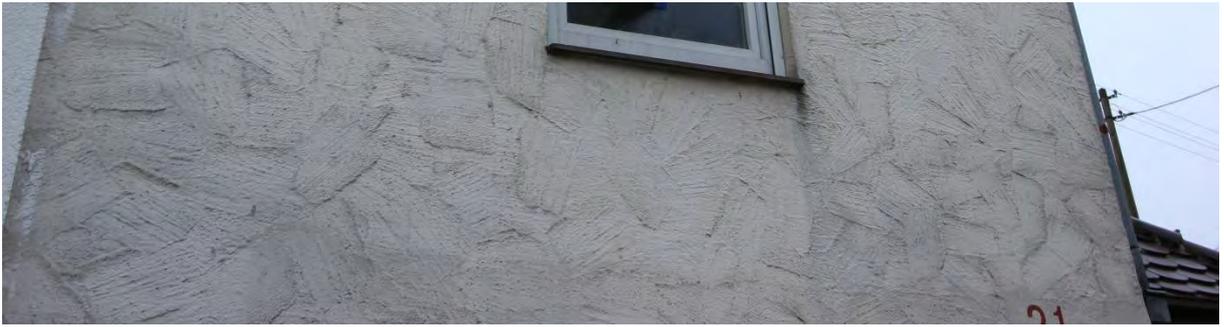
Zu streichende Kellenputzfassade

Neuer Fassadenanstrich notwendig.  
Fenster im OG und DG teilweise mit zu niedriger Brüstung und fehlender Absturzsicherung.  
Zahlreiche Feuchteschäden und Flecken an den Wänden.  
Alte Holzdielenböden und Holzterasse mit Substanzschäden und großflächigen Kleberesten des Vorbelags.  
Stark verschmutzte WC-Schüssel im Bad.  
Verschmutzungen in der Badewanne.  
Im WC-Raum beim Eingangsanbau sind keine Sanitär-objekte vorhanden.  
Eingang mit rohem Estrichboden.  
Keine Treppe zum Kellerraum.  
Wand- und Decken benötigen neue Oberbeläge/Anstriche.  
Die Bodenendbeläge (außer Badfliesen) fehlen noch komplett.

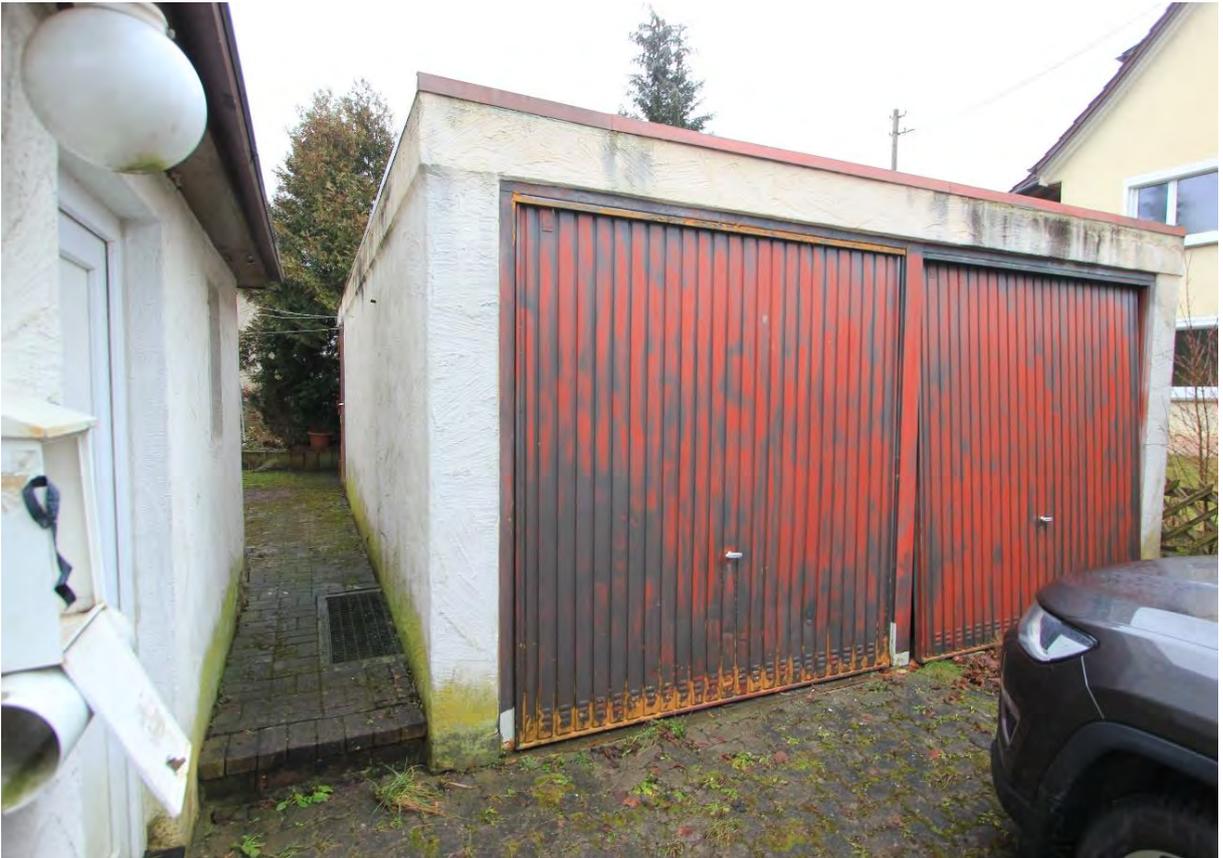
Doppelgarage mit alten Blechtoren von Osten, linke Garage auf Flst. 85/1, rechts auf Flst. 85/2

. /. Wertabschlag wegen Sanierungsanstau Garage (Feuchte-  
schäden, Garagentor, Wandanstrich, Schiene etc.) psch. - = € 8.000,00

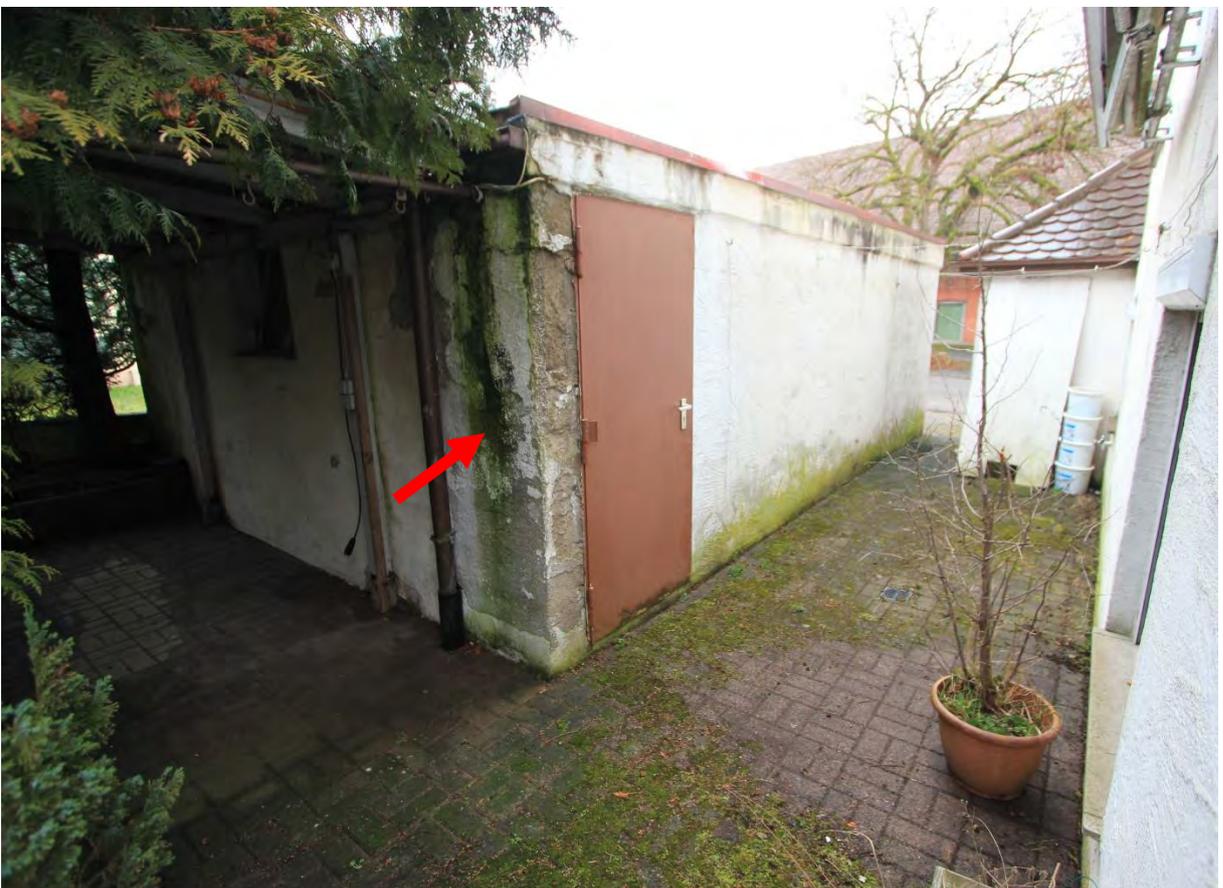
Rostige Bodenanschlussschiene, altes Garagentor.  
Feuchteschäden im Deckenbereich und an den Wänden der Garage und an der südlichen Außenecke, vermutlich durch verstopften Dachabfluss (s.a. Fotos).

Garage von Süden, Pfeil Feuchteschäden, rechts davon Tür zur UG-Treppe

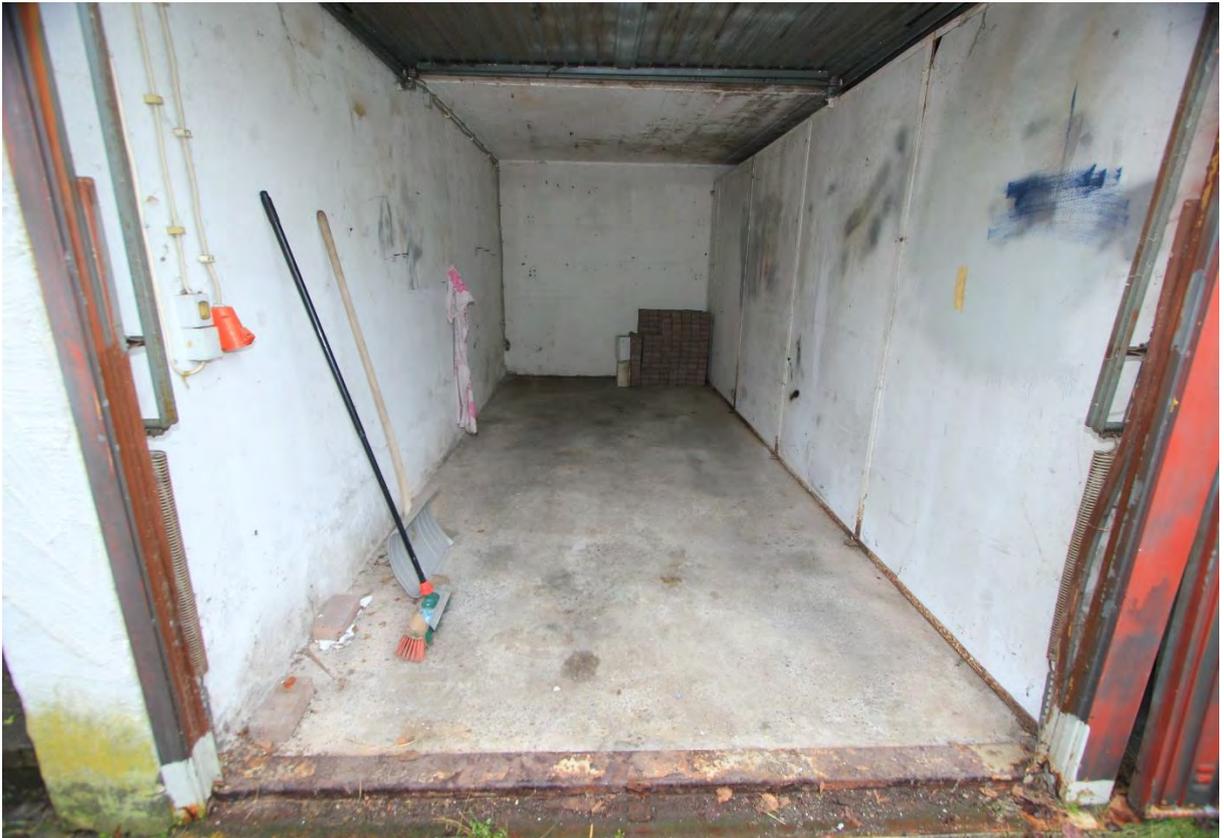
Blick in die südliche Garage auf Flst. 85/1 mit Sanierungsanstau

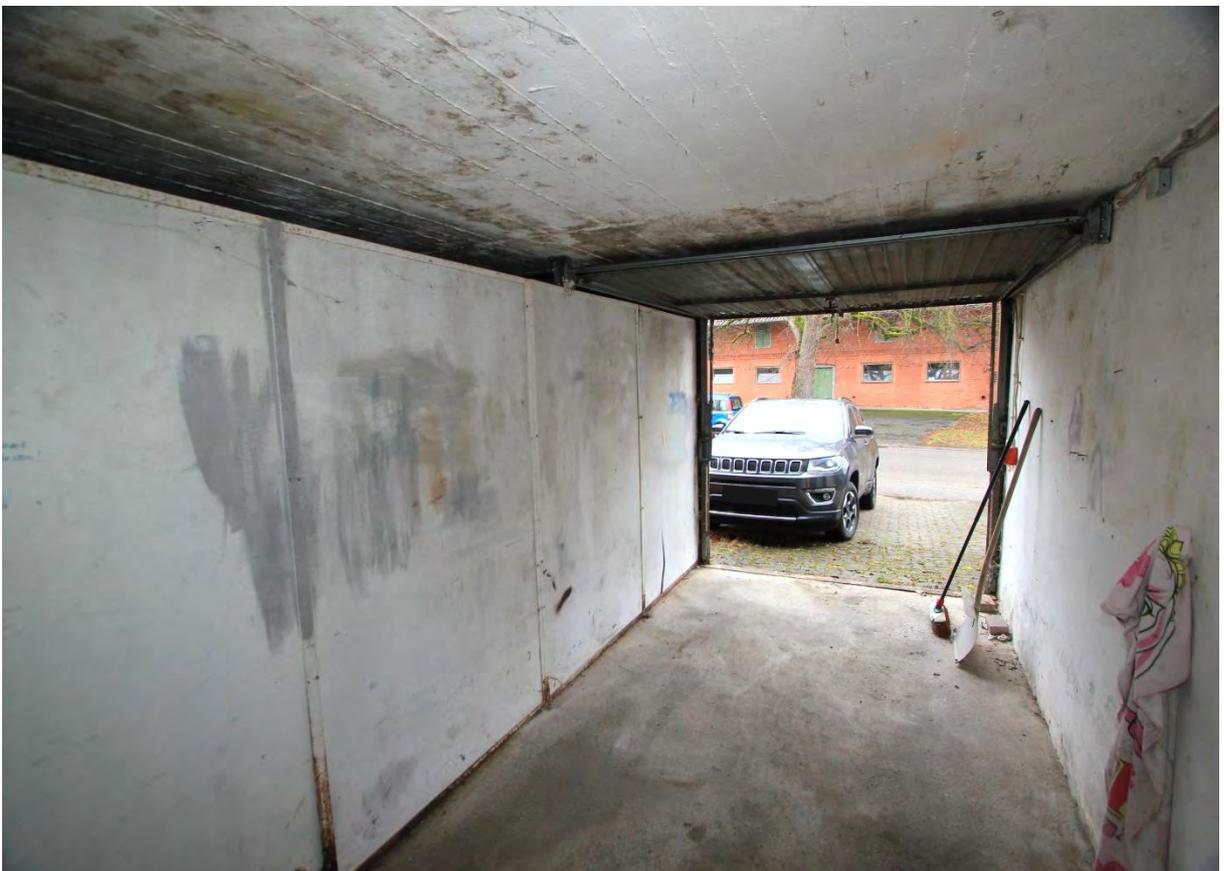
Blick in der südlichen Garage auf Flst. 85/1 zum Hof nach Osten, Feuchtflecken an der Decke

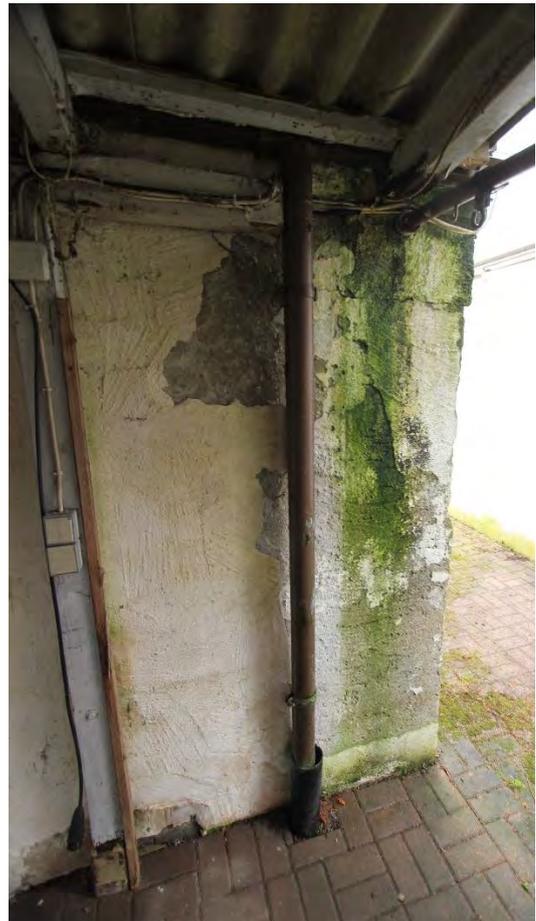
Feuchteschaden im Eckbereich Garage

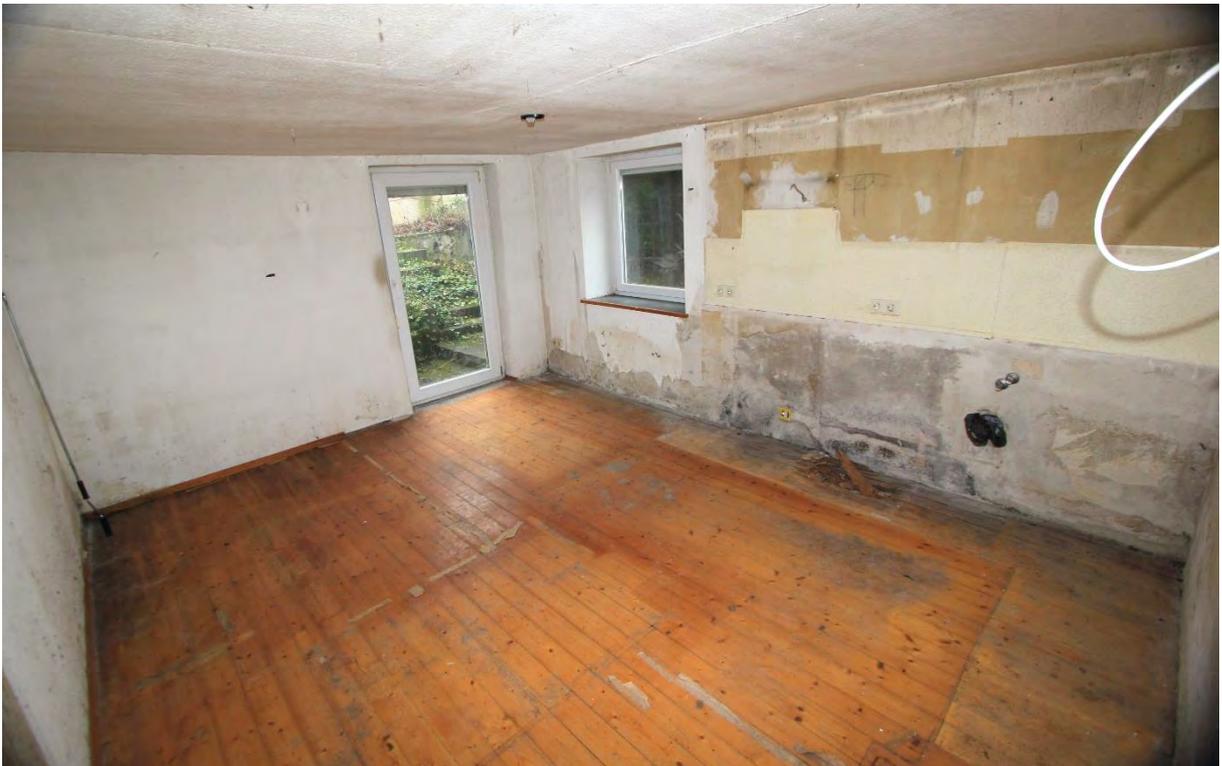
**Essküche (Plan Schlafzimmer) mit Feuchteschäden**

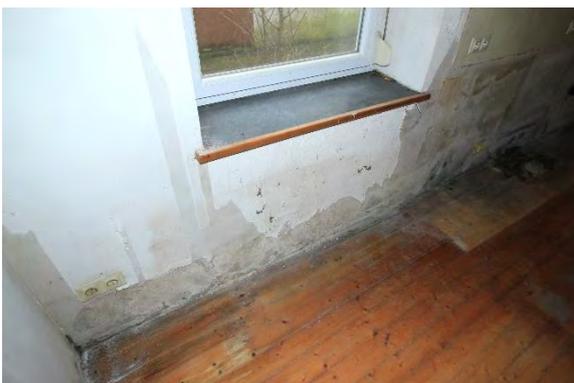
Risikoabschlag (zusätzlich zum Kostenabschlag)  
wegen Feuchteprobleme der Außenwände  
aufgrund der unbekanntenen Ursache und den damit  
verbundene Risiken psch. ca. - 5 %

Der Wohnhausteil ist insgesamt renovierungs-, sanierungs- und modernisierungsbedürftig und weist derzeit zahlreiche Feuchteschäden/Flecken an den Außenwänden auf (s.a. Fotos).

**Feuchteschäden an der Außenwand**

Bei Ansatz der Normalherstellungskosten und der Restnutzungsdauer wird von einer Sanierung der Außenwände (Feuchteflecken) sowie von einer einfachen Mindestrenovierung der Wohnräume im mittleren Standard ausgegangen. Die dafür in Abzug gebrachten Wertabschläge beinhalten aber keine umfassenden und werterhöhenden Modernisierungen.

. /. Wertabschlag wegen Feuchteproblematik an den Außenwänden  
und sonstigem Reparatur- und Sanierungsanstau (Fassade,  
Absturzsicherungen Fenster, Sanitärobjekte etc.) psch. - = € 35.000,00

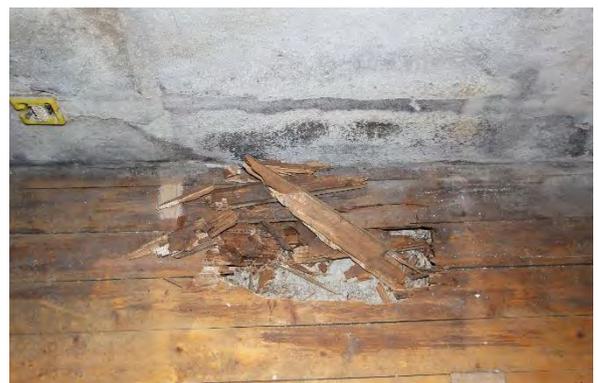
**Holzschäden am Boden**

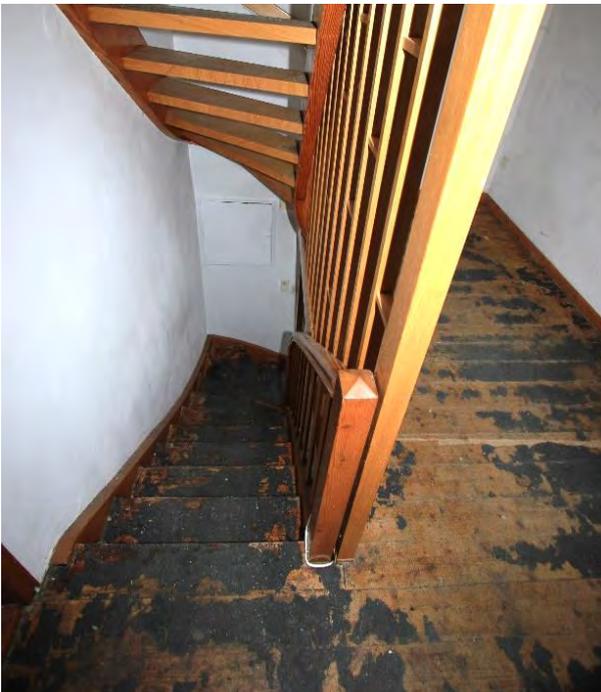
Treppenhaus mit Holzboden mit Kleberesten vom Vorbelag

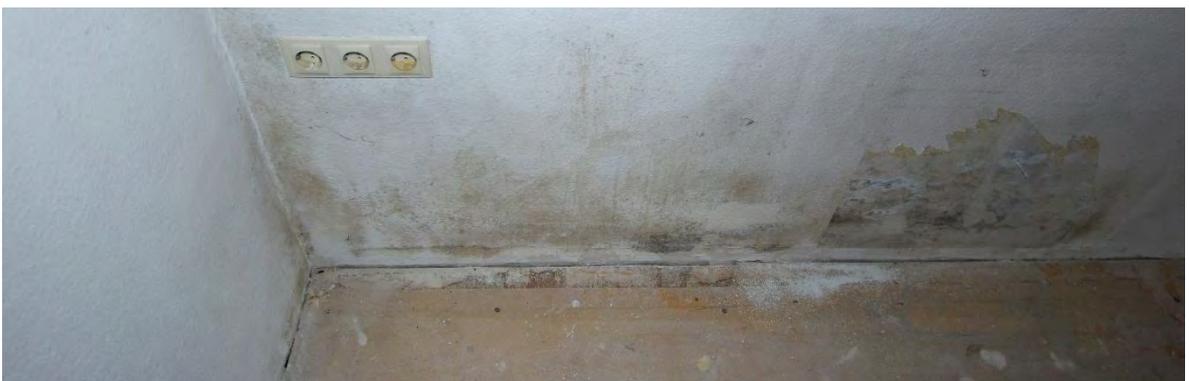
**Feuchteschäden an der Außenwand**

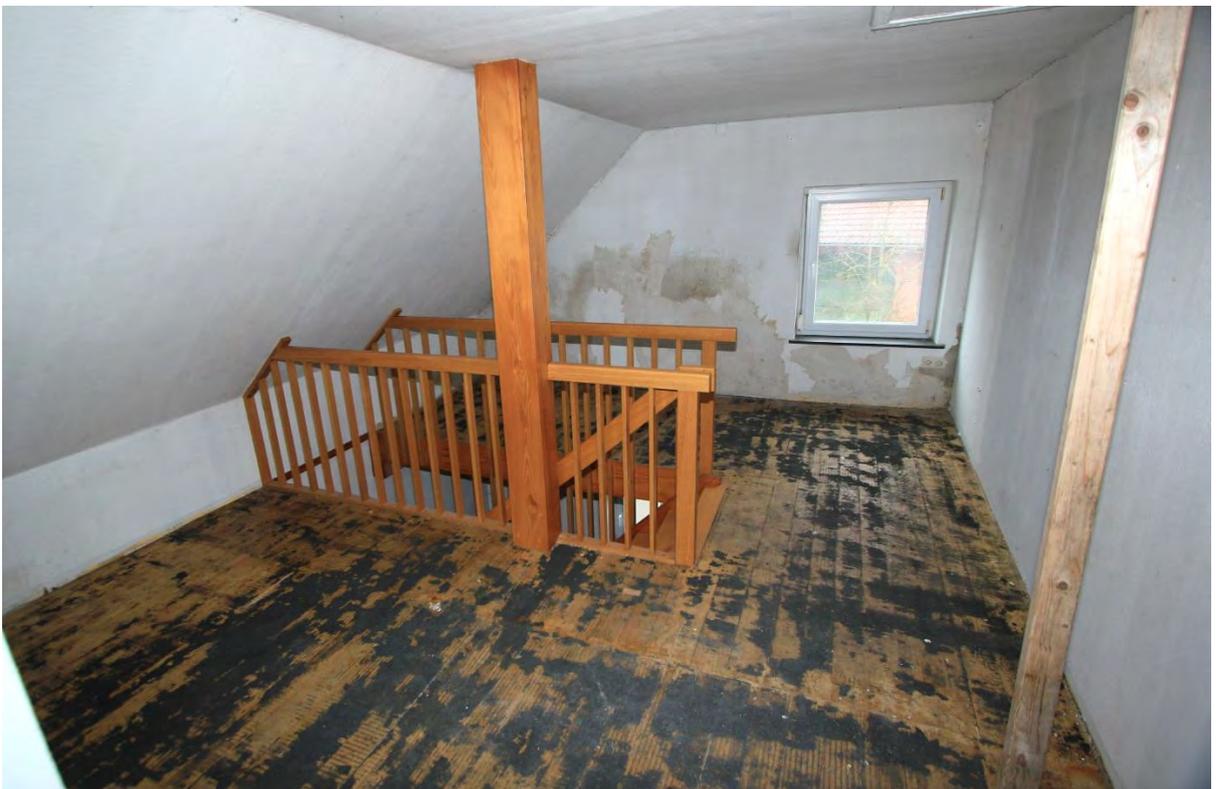
Vorraum mit Treppe und Holzboden mit Kleberesten vom Vorbelag

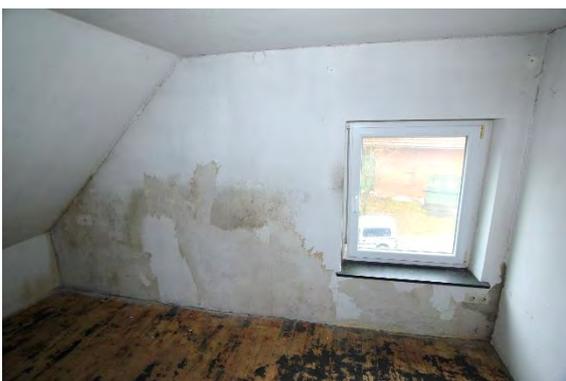
Feuchteschäden an der Außenwand

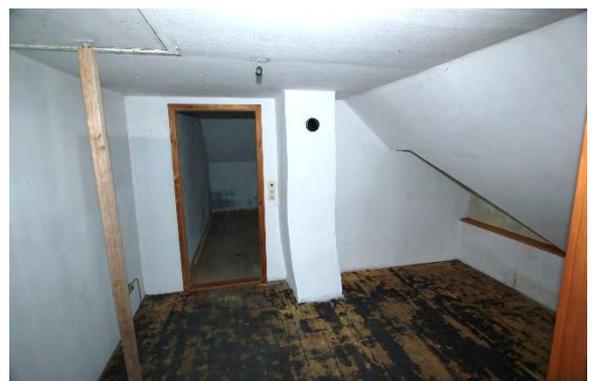
Vorraum mit schieferm Kamin

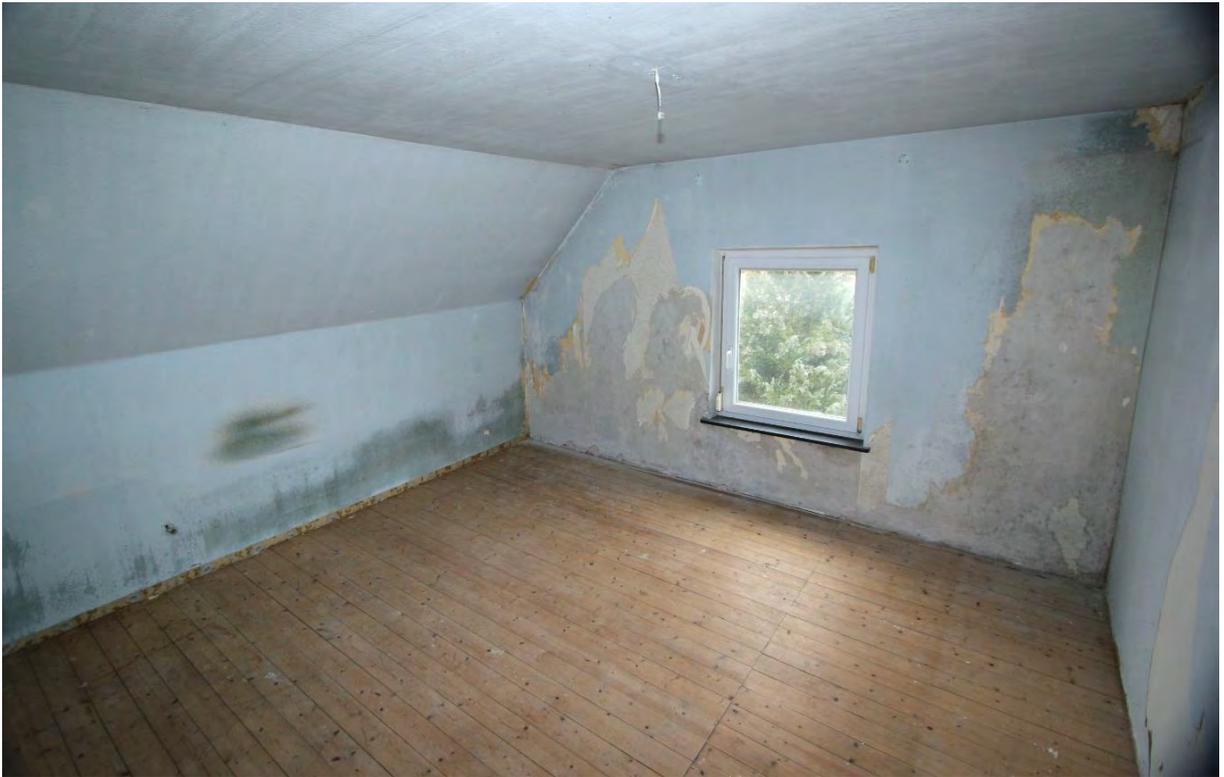
Schlafraum im DG, Feuchteschäden an den Außenwänden

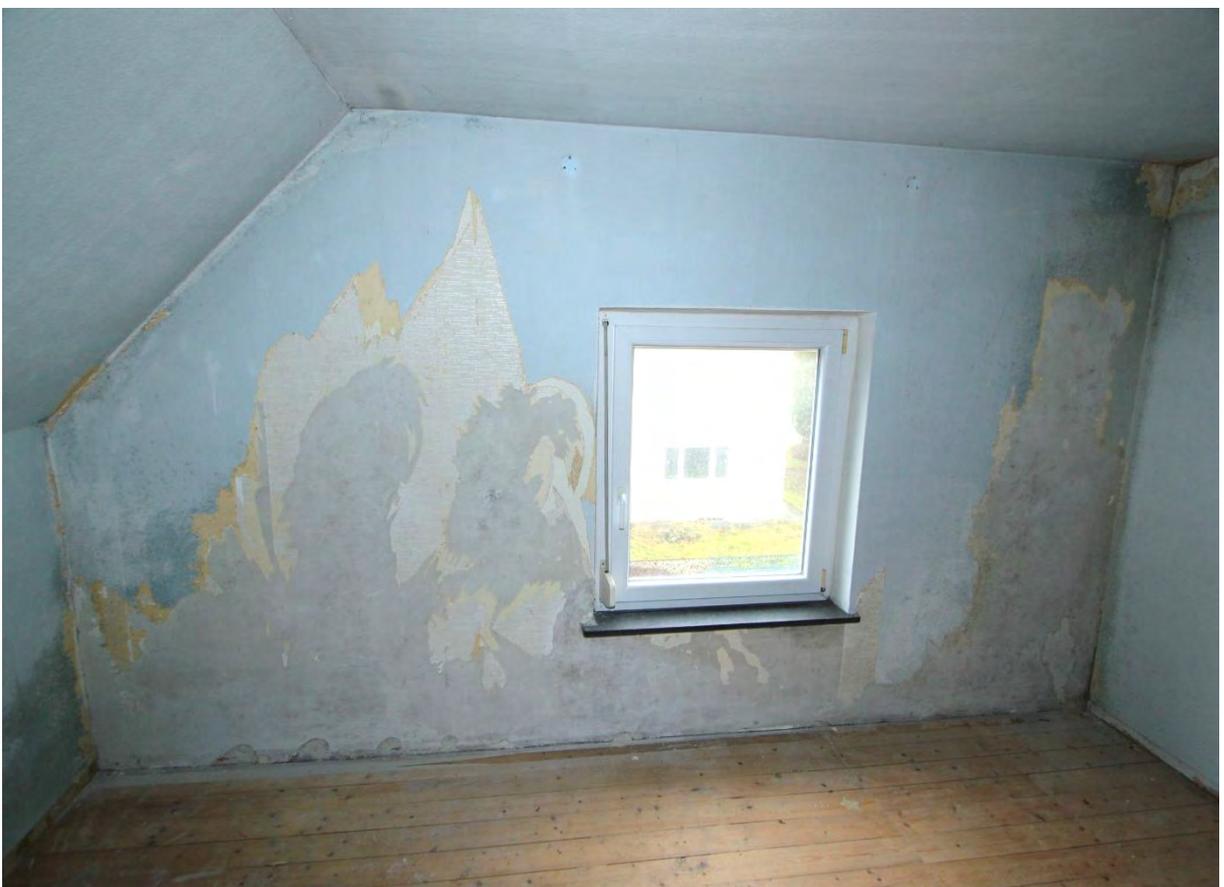
Feuchteschäden an den Außenwänden
