Gutachten  
24 06 33 BC

## Verkehrswert

von 146/10.000 am bebauten Grundstück  
Bismarckring 20 in 88400 Biberach

5-Zimmer-Eigentumswohnung mit 3 Loggias im 3. OG  
mit Abstellraum im 4. OG (Bühne im Spitz)  
und Tiefgaragenstellplatz Nr. 206 im UG  
ATP Nr. 25

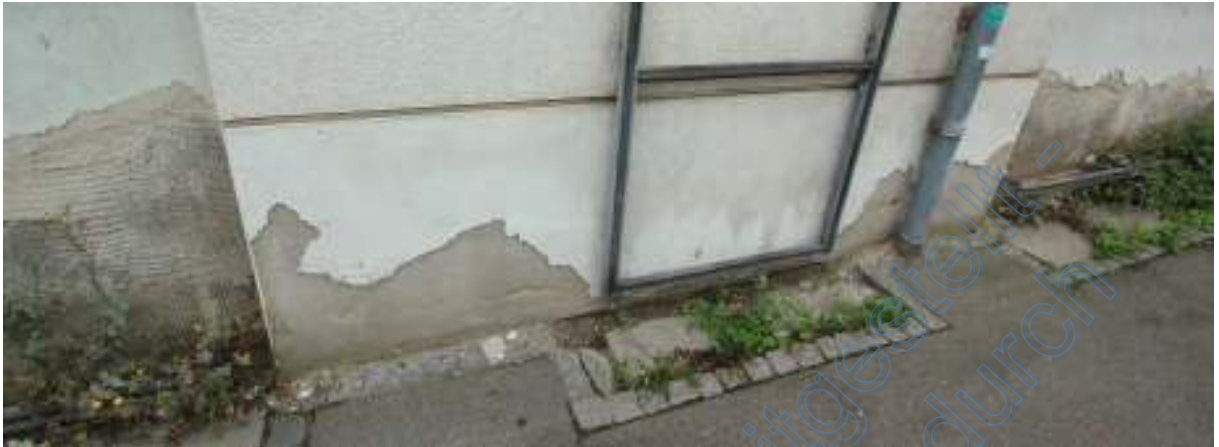
Putzschäden im Sockelbereich

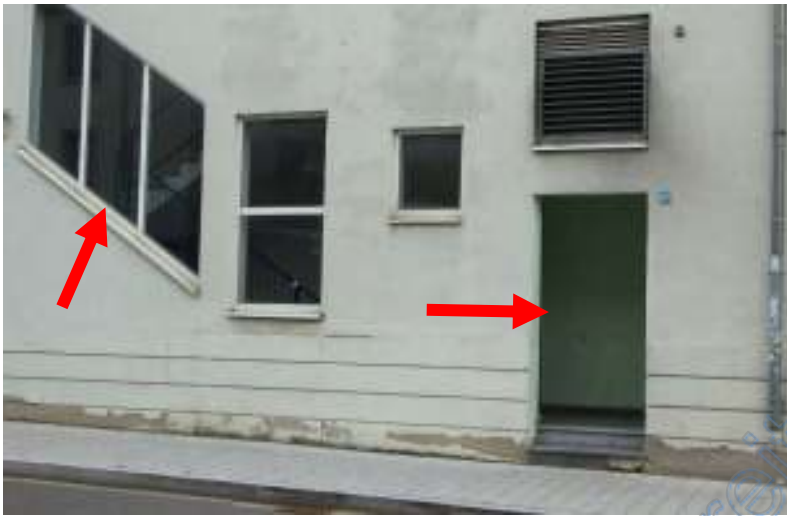
Eingang + Treppenhaus Wielandstraße 12, unten Putzschäden

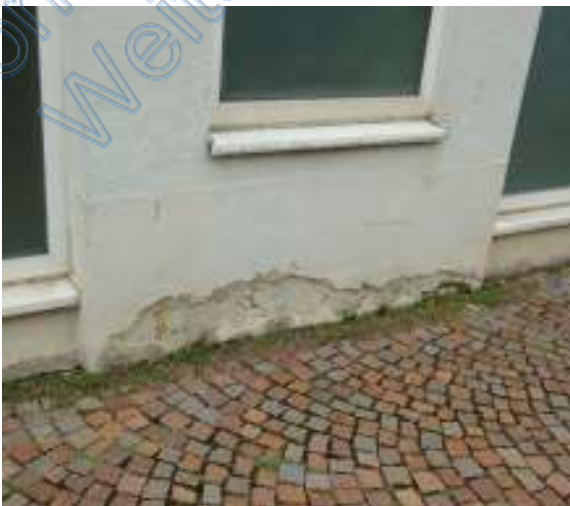
Putzschäden im Sockelbereich

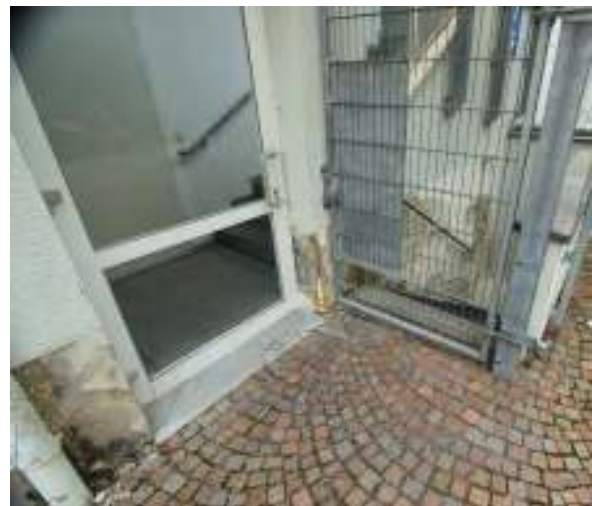
Putzschäden im Sockelbereich

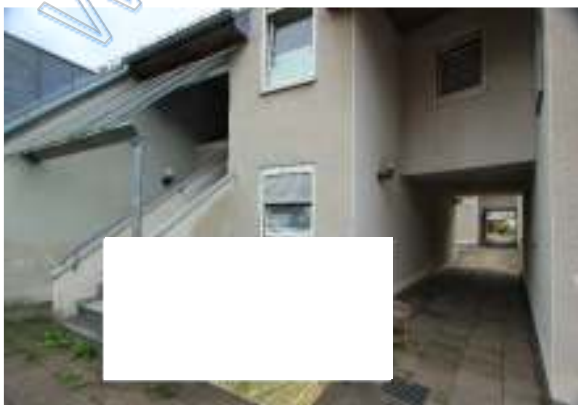
Feuchtflecken an den Außenwänden

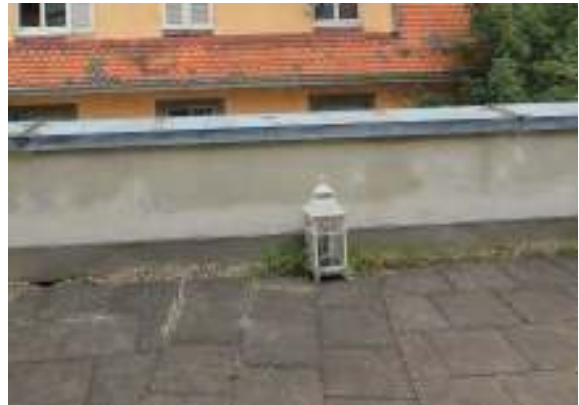
Feuchtflecken an der östlichen Brüstung

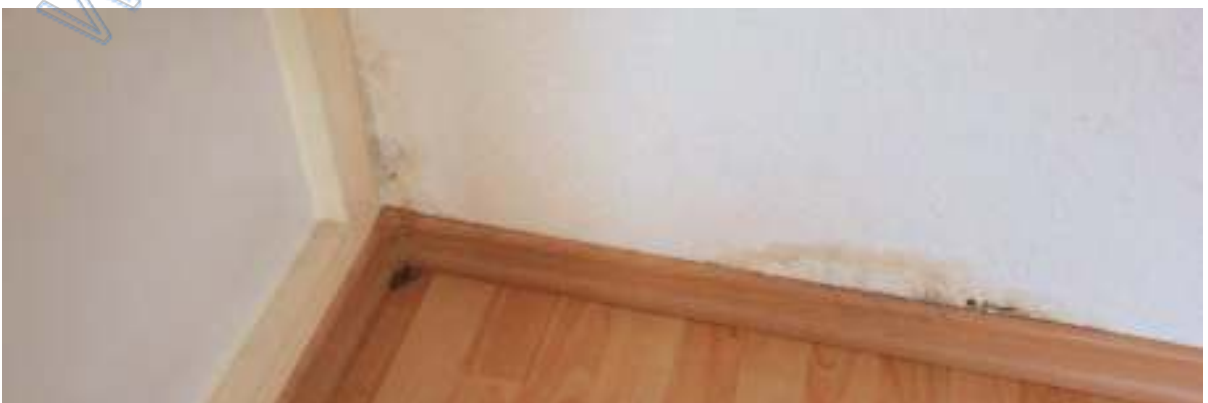
In der Wohnung 25 kleiner Feuchteschaden bei der Sockelleiste (s. a. Fotos).

Feuchteschaden an der Wand
