## OBJEKTDESCHEIBUNG

**Auftraggeber**                    Amtsgericht Biberach  
**Aktenzeichen**                **2 K 40/2024**                    25 01 08 BC-A  
**Objekt**                         **Angebautes 1-Familienhaus auf kleinem Grundstück**  
**Ort**                              88400 Biberach

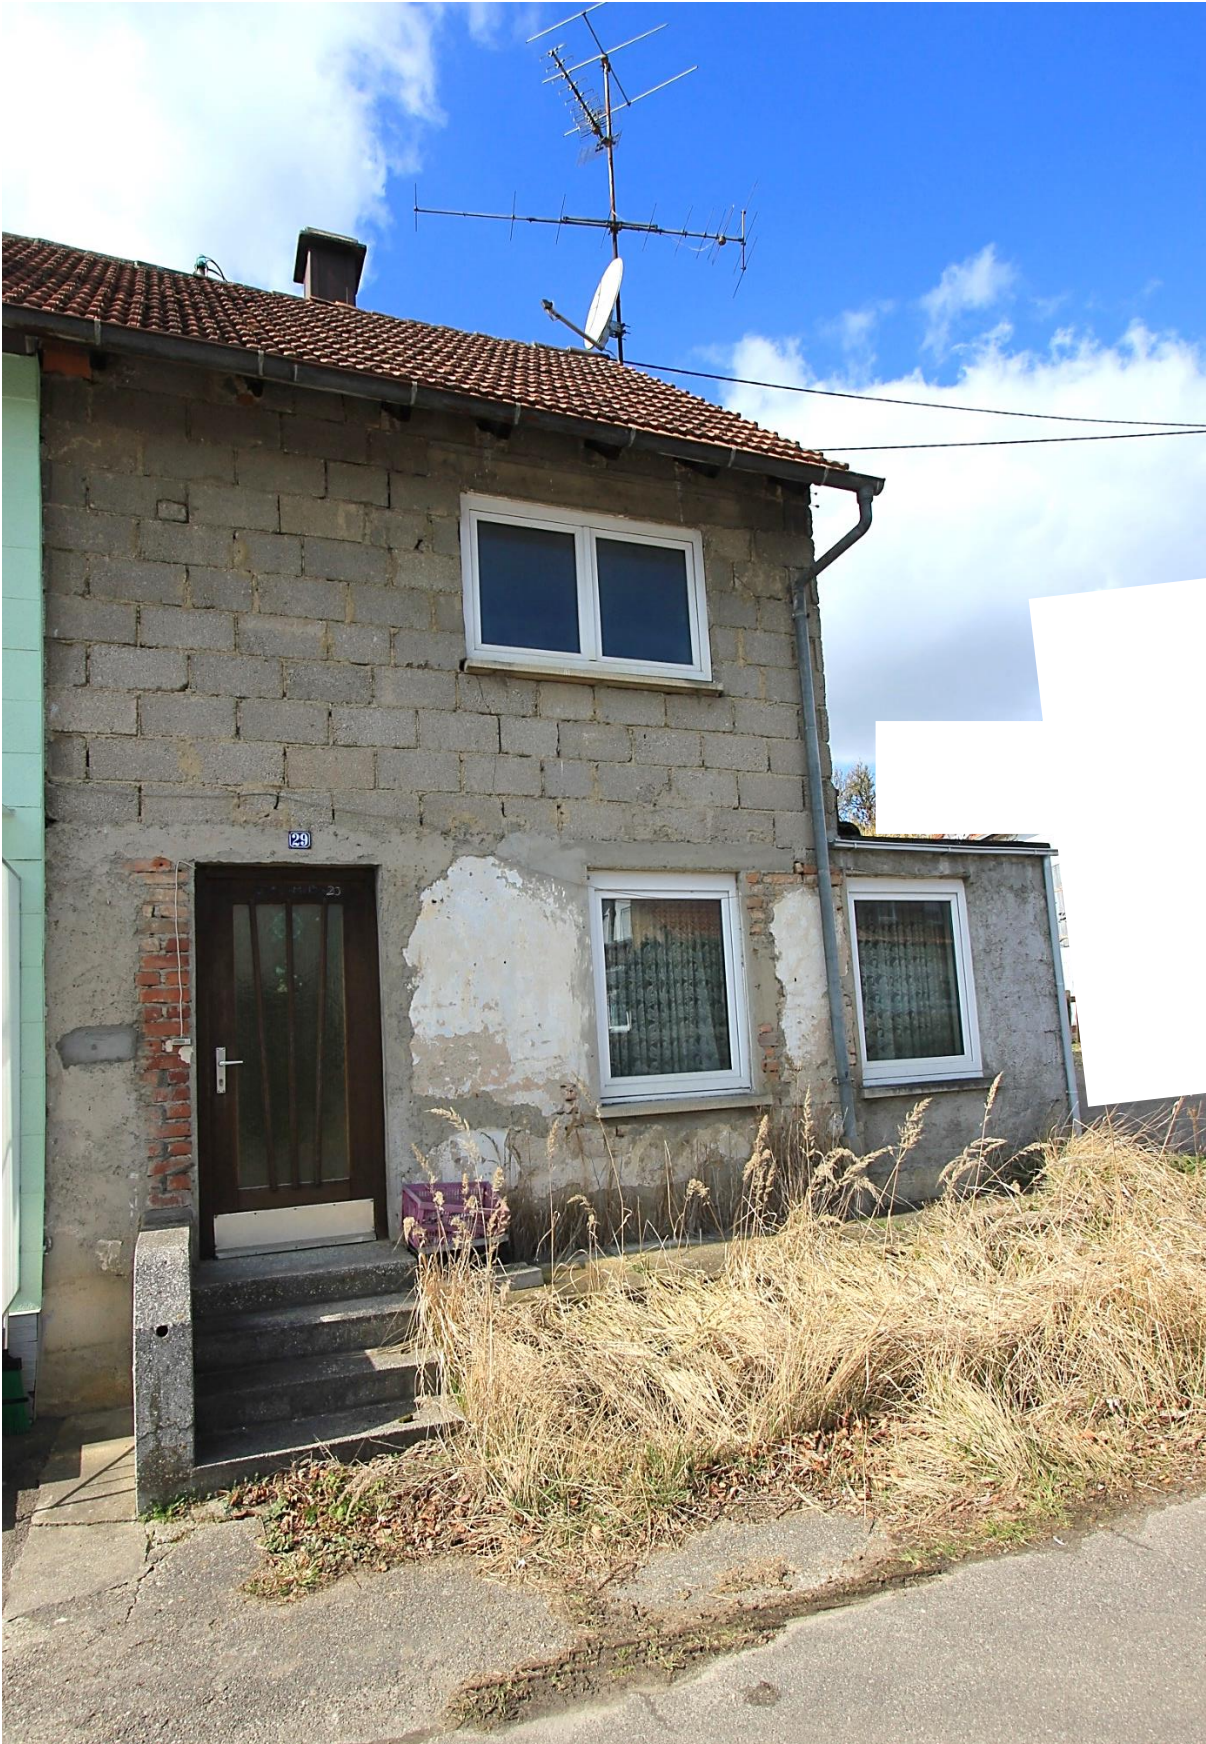
Satteldach mit alter Falzziegeldeckung.  
Alte Haustür.  
Fassade noch unverputzt.  
Nach Durchblick durchs Fenster im Hof ist die Küche  
komplett renovierungsbedürftig.  
Nach Auskünften des Antragstellers und des Nachbar-  
eigentümers soll der Zustand im Innern allgemein alt und  
komplett renovierungs- und sanierungsbedürftig sein.  
Außerdem soll es im Haus aufgrund von früherer  
Katzenhaltung schlecht riechen.

| <b>Fassade</b> | Unverputztes rohes<br>Bimsmauerwerk, kein<br>Vollwärmeschutz.<br>Anbau zum Teil mit Grundputz. |

Ostseite der Haushälfte mit Hauseingang, rechts Flachdachanbau und Vorgarten

Die Fassade benötigt noch einen Verputz.

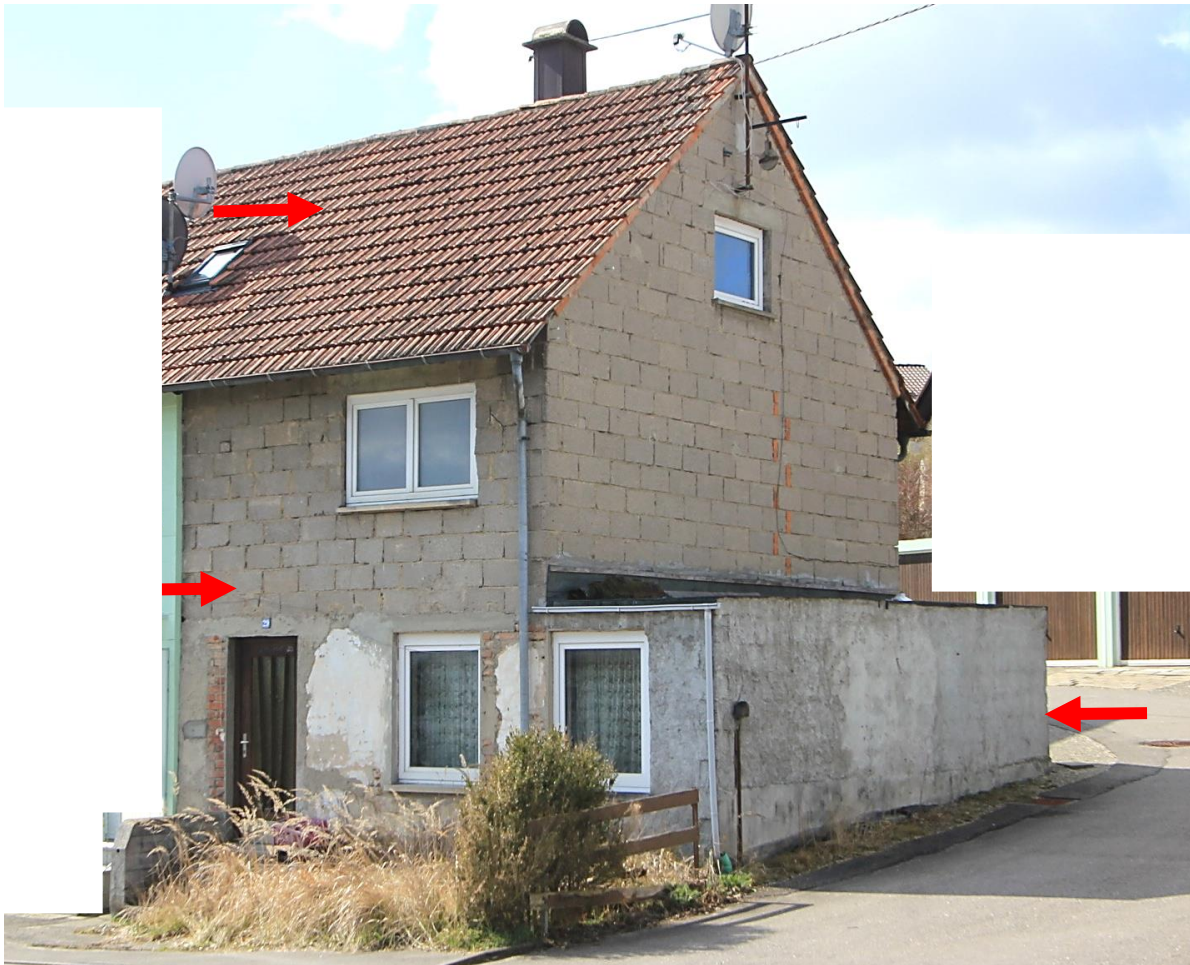
Wohnhaus mit Flachdachanbau von Nordosten

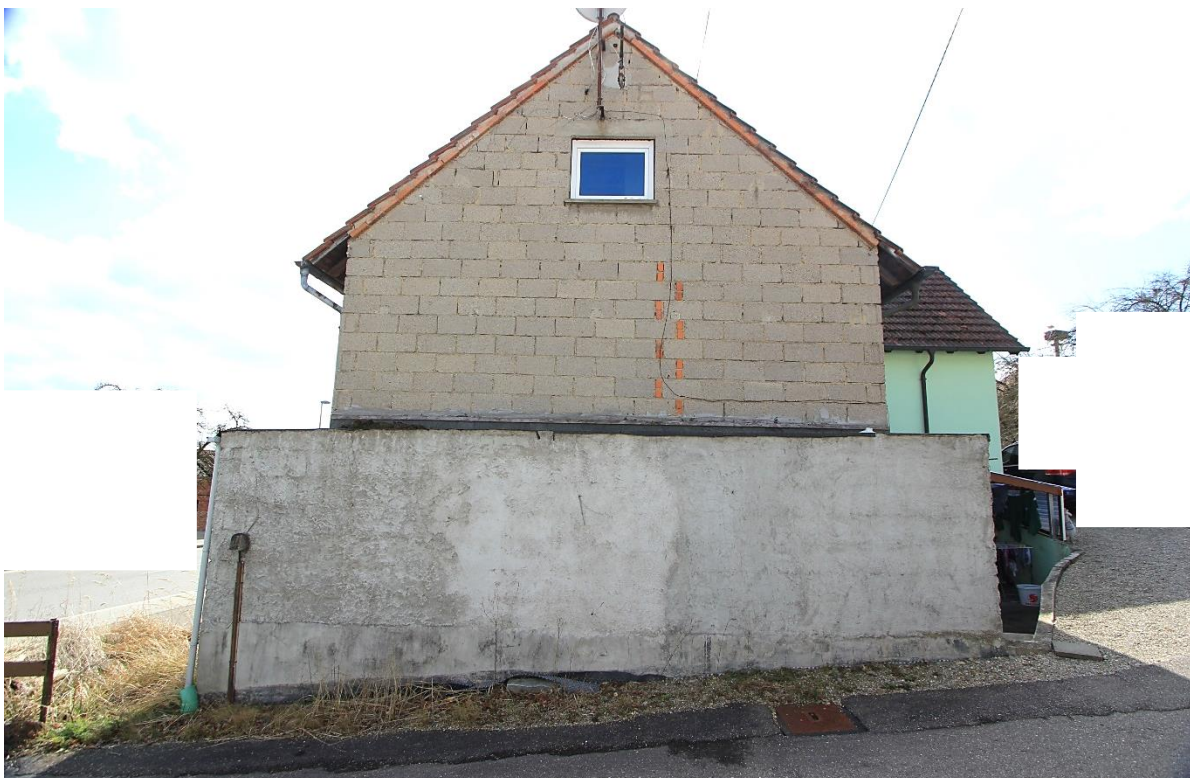
Nordseite Haushälfte, vorne Flachdachanbau

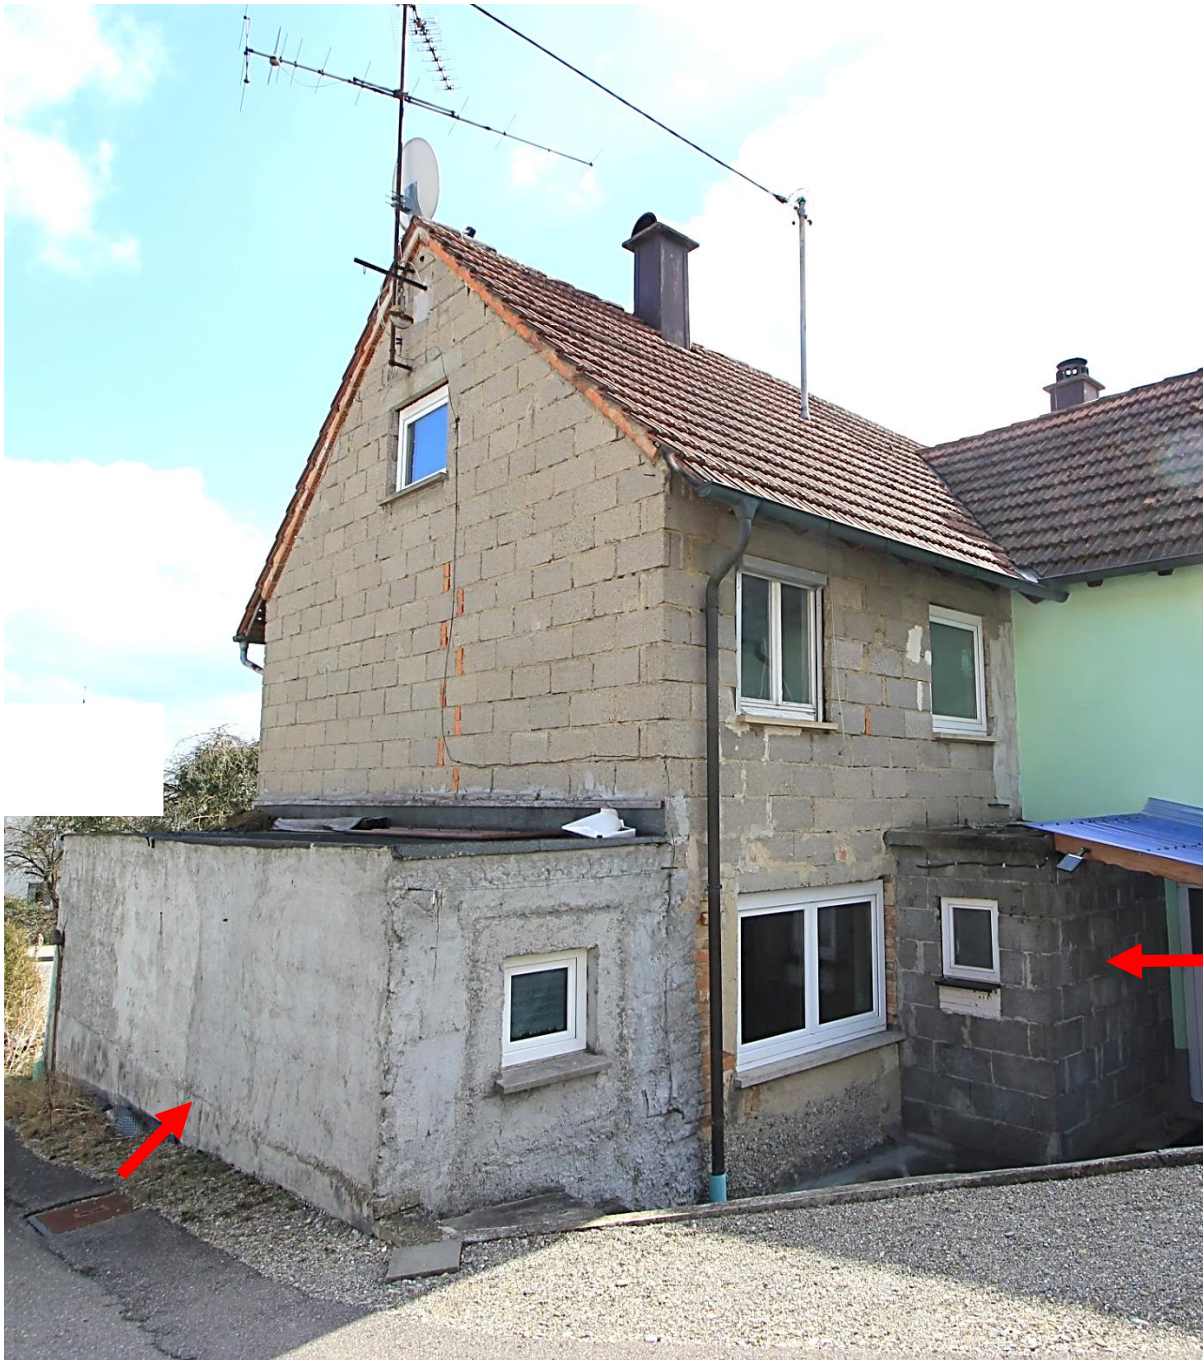
Haushälfte mit Hof von Nordwesten, links Flachdachanbau im Norden, rechts Bad im Westen

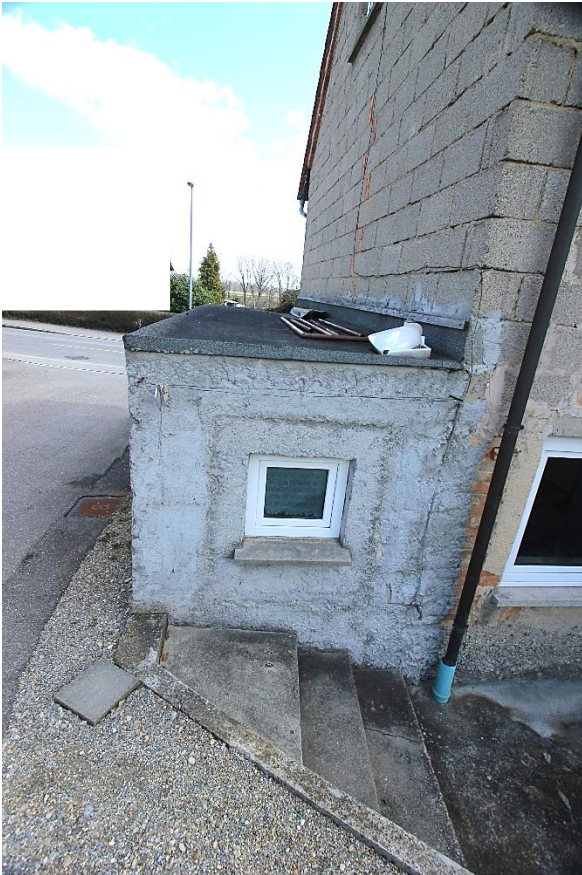
Westseite Flachdachanbau und Treppe

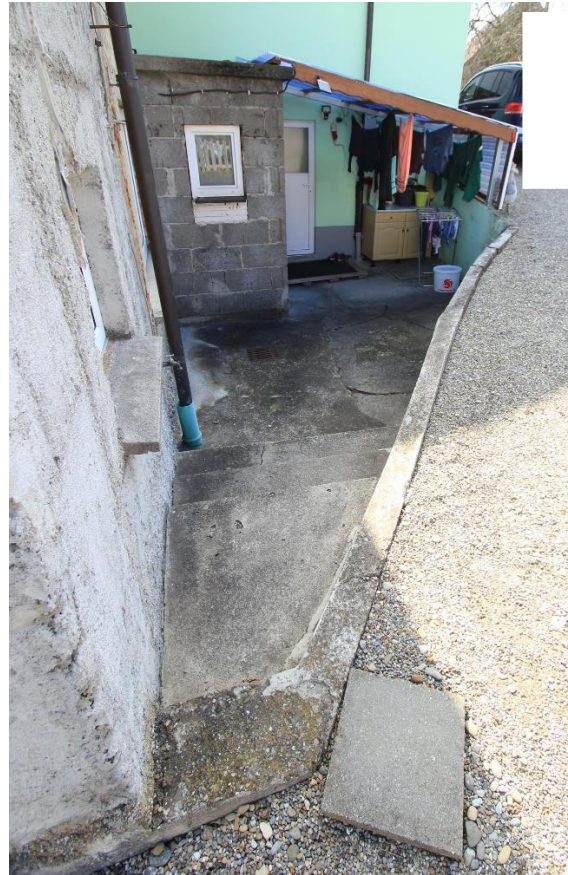
Tiefer liegender Hof von Norden

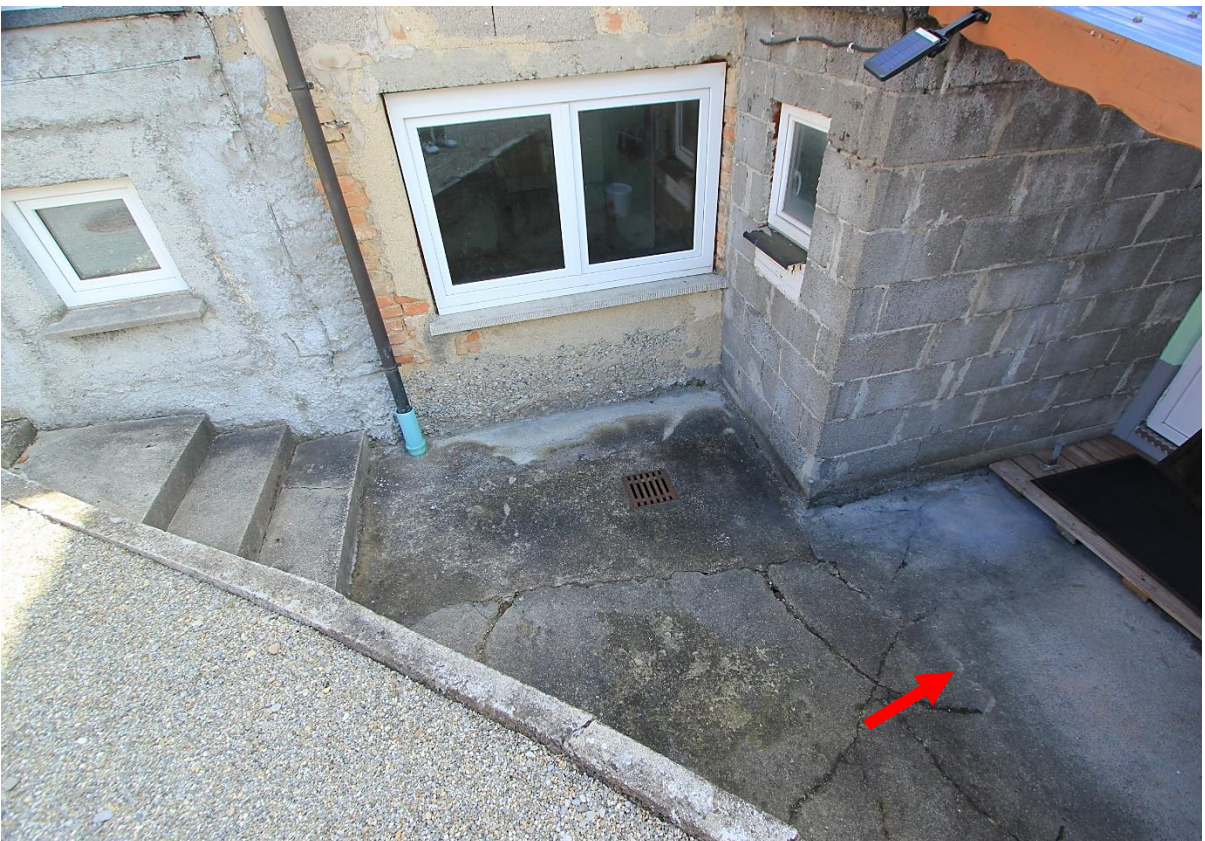
Blick von oben in den hinteren Hof, Pfeil Nachbargrundstück, links Treppe
