Verkehrswertgutachten			
Bewertungsobjekt:	Grundstück bebaut mit einem denkmalgeschützten Dreifamilienhaus		
Adresse:	Hausackerweg 20 69117 Heidelberg		
Auftraggeber:	Amtsgericht Heidelberg Vollstreckungsgericht		
Aktenzeichen/Name:	1 K 105/21		
Wertermittlungsstichtag:	15. Februar 2023		
Verkehrswert	3.600.000 EUR

Wolfgang Groß
Sachverständiger für die Bewertung von bebauten und unbebauten Grundstücken

Objekt	Grundstück bebaut mit einem Mehrfamilienwohnhaus		
	Hausackerweg 20 Heidelberg

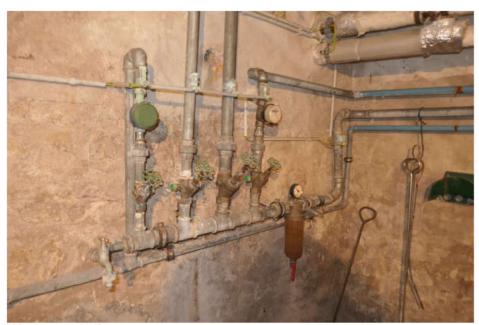
Heizraum

Die Heizung besitzt einen Heizkessel etwa aus dem Jahr 2000 und ist noch nutzbar, der Heizraum besitzt keine Wärmedämmung.

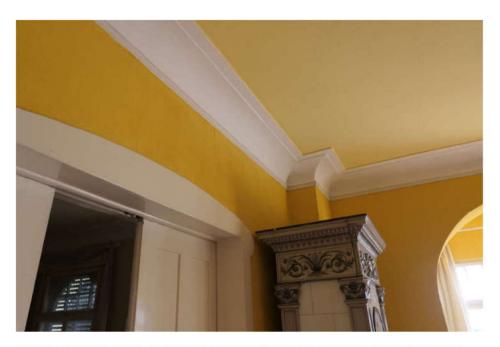
2. OG Zimmer mit historischem Kachelofen

Ölzentralheizung mit Kellertank im UG Beheizung der Räume mit Radiatoren oder Konvektoren Im 2. OG steht ein aufwändiger historischer Kachelofen

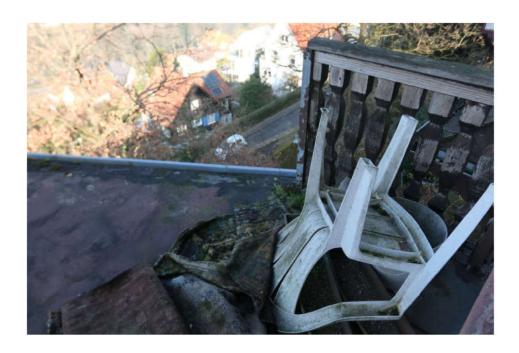
2. OG Terrasse nicht mehr begehbar

Die Terrasse über dem 1. OG ist bis auf eine Dichtschicht komplett abgeräumt und kann nicht mehr begangen werden. Der Holzbalkon und die daran anschließende Treppe in den Garten ist komplett morsch und kann nicht mehr betreten werden. Sie muss komplett entfernt werden
