## GUTACHTEN

**des mit einem Einfamilienhaus bebauten Grundstücks**

**Frühlingstraße 5 in 74912 Kirchardt**

**zum Wertermittlungstichtag 08.04.2024**

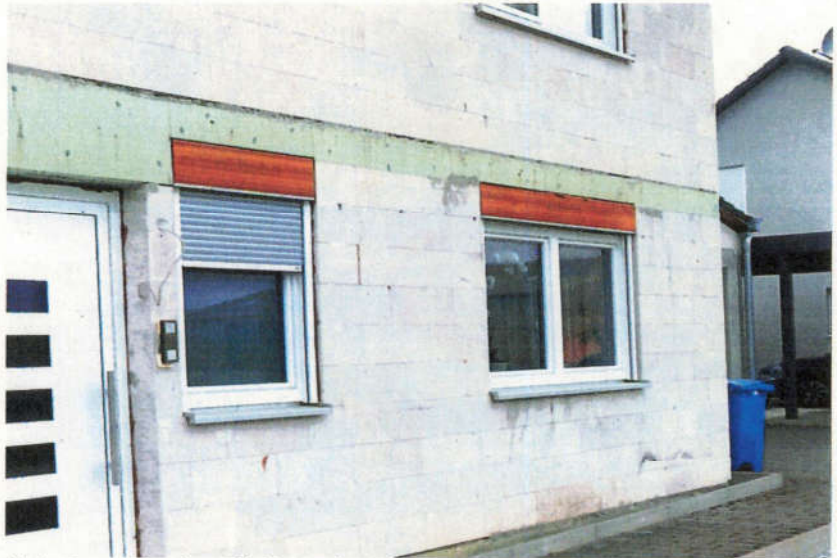
- unverputzte Fassade (Wohnhaus und Garage)
- z.T. Mauerwerk schadhaft (Risse, offene Leitungsschlitze)
- Dämmung der Rollladenkästen vergilbt/mit UV-Schädigung

Abb. 3: Foto des SV; Fassade unverputzt, Dämmung der Rollladenkästen vergilbt/mit UV-Schädigung

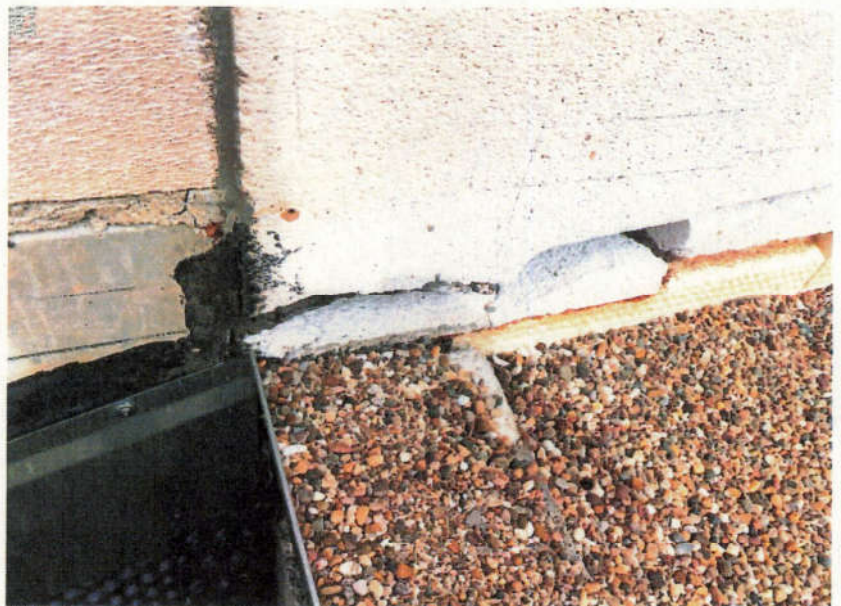
Abb. 4: Foto des SV; z.T. Mauerwerk/Fassade schadhaft

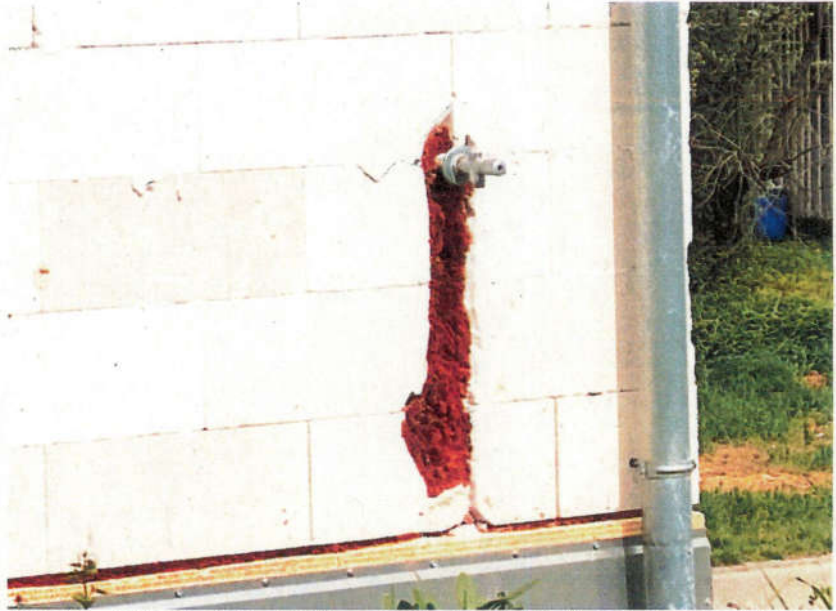
Abb. 5: Foto des SV; z.T. Mauerwerk schadhaft (offene Leitungsschlitze)
