Beschreibung der baulichen Anlagen

Bauliche Anlagen Schleifergasse 8

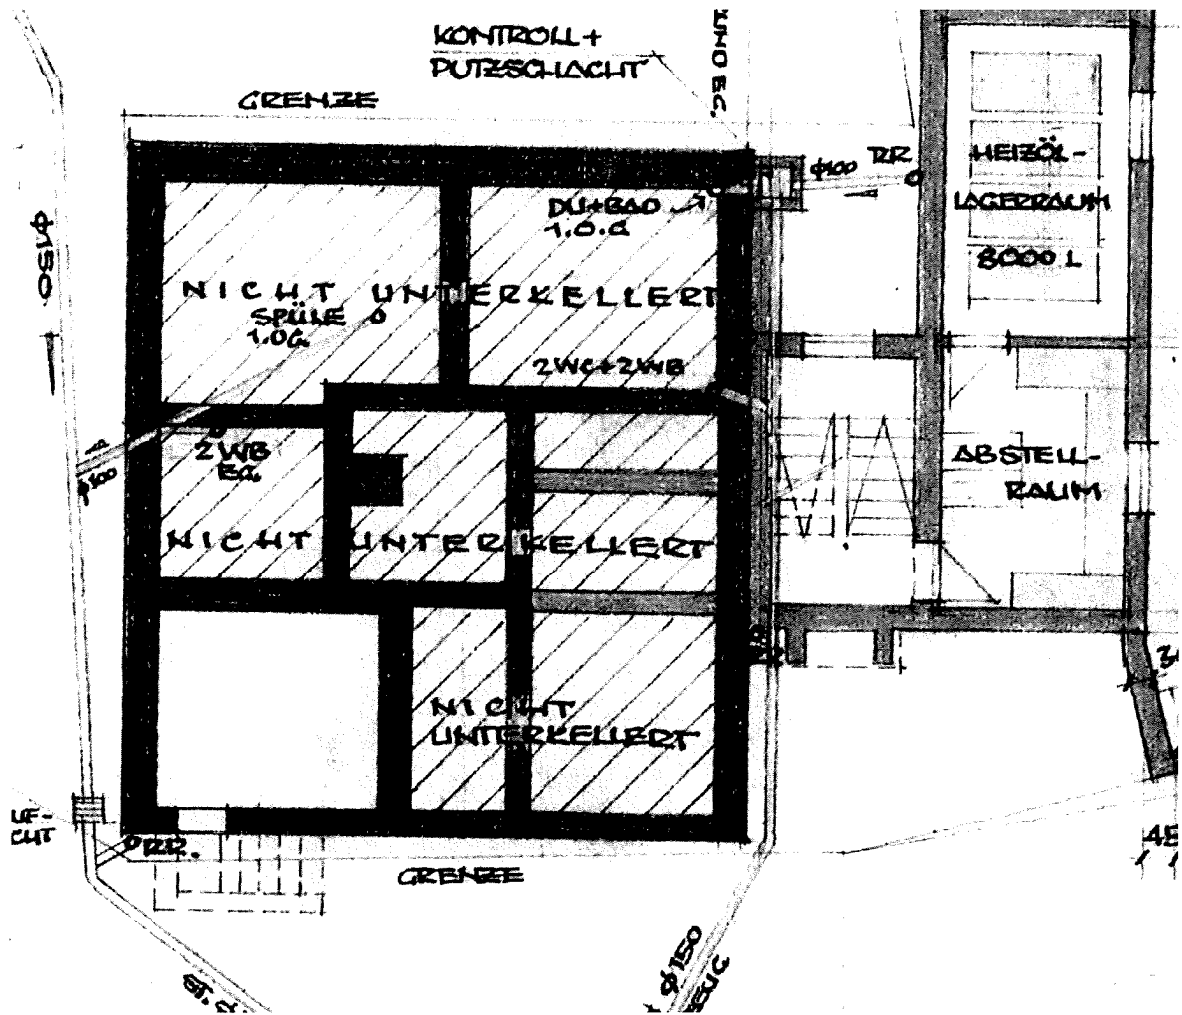
Grundriss UG (unmaßstäblich)

Nutzung
Untergeschoss: rechts vom Treppenhaus, Tankraum (Öllagertank) mit Vorraum, links vom Treppenhaus 1 Kellerraum, dessen außenliegende Zugangstreppe beim Umbau 1979/1980 abgebrochen wurde. Der Raum ist über eine Klappe im darüberliegenden Zimmer erschlossen (vermutlich Leiterabgang). Der Raum wurde nicht besichtigt.

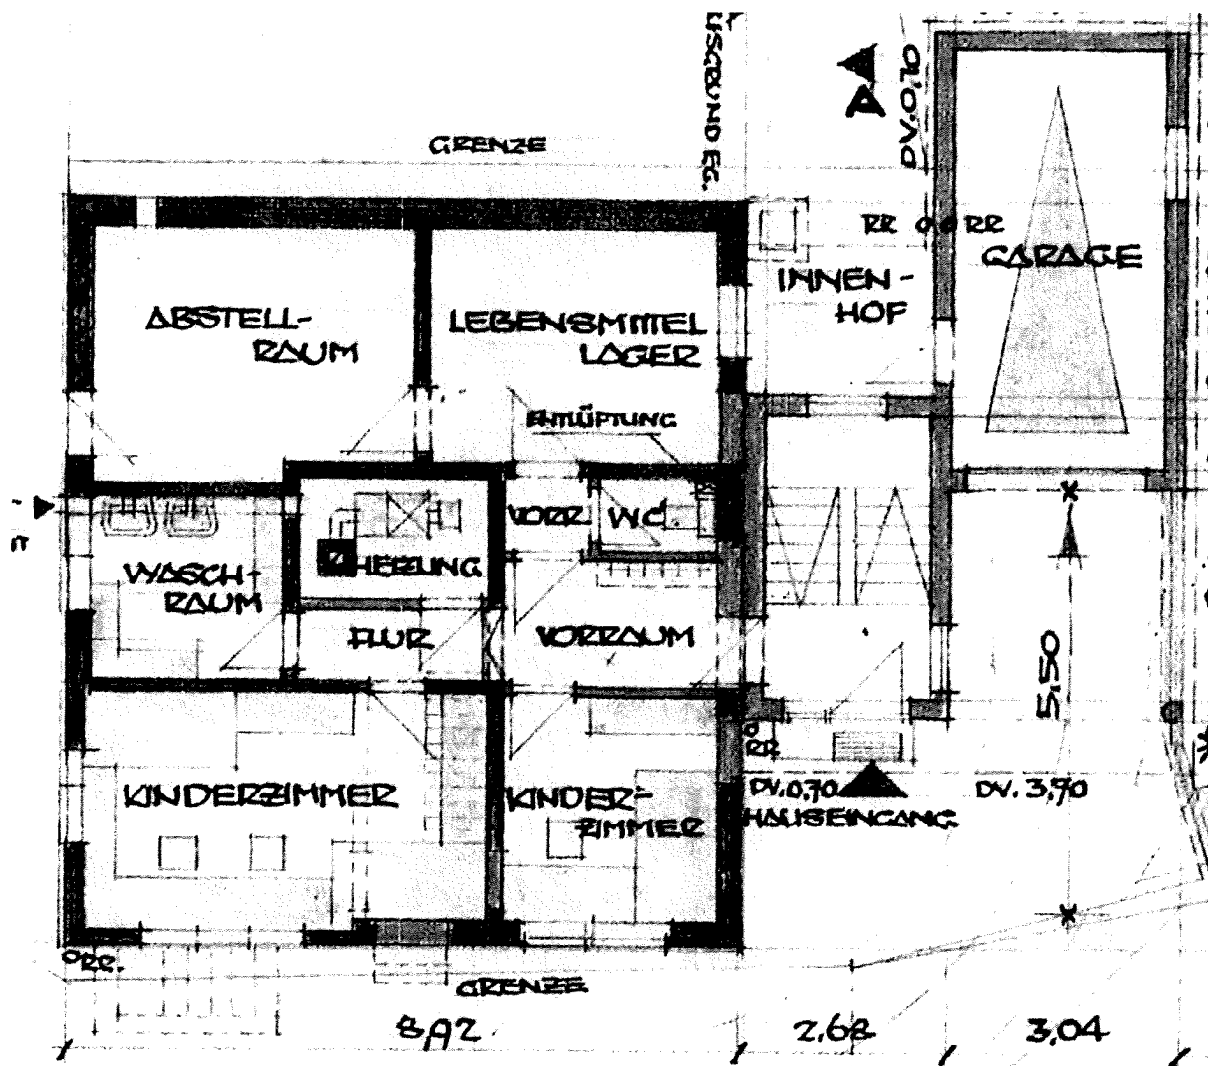
Grundriss EG (mit Abweichungen, unmaßstäblich)

Erdgeschoss: Hauseingang (Treppenhaus), Zugang EG, Vorraum mit angrenzendem Flur, linksseitig 2 Zimmer, rechtsseitig Heizräume, Toilette und rückwärtig 2 Werkräume.

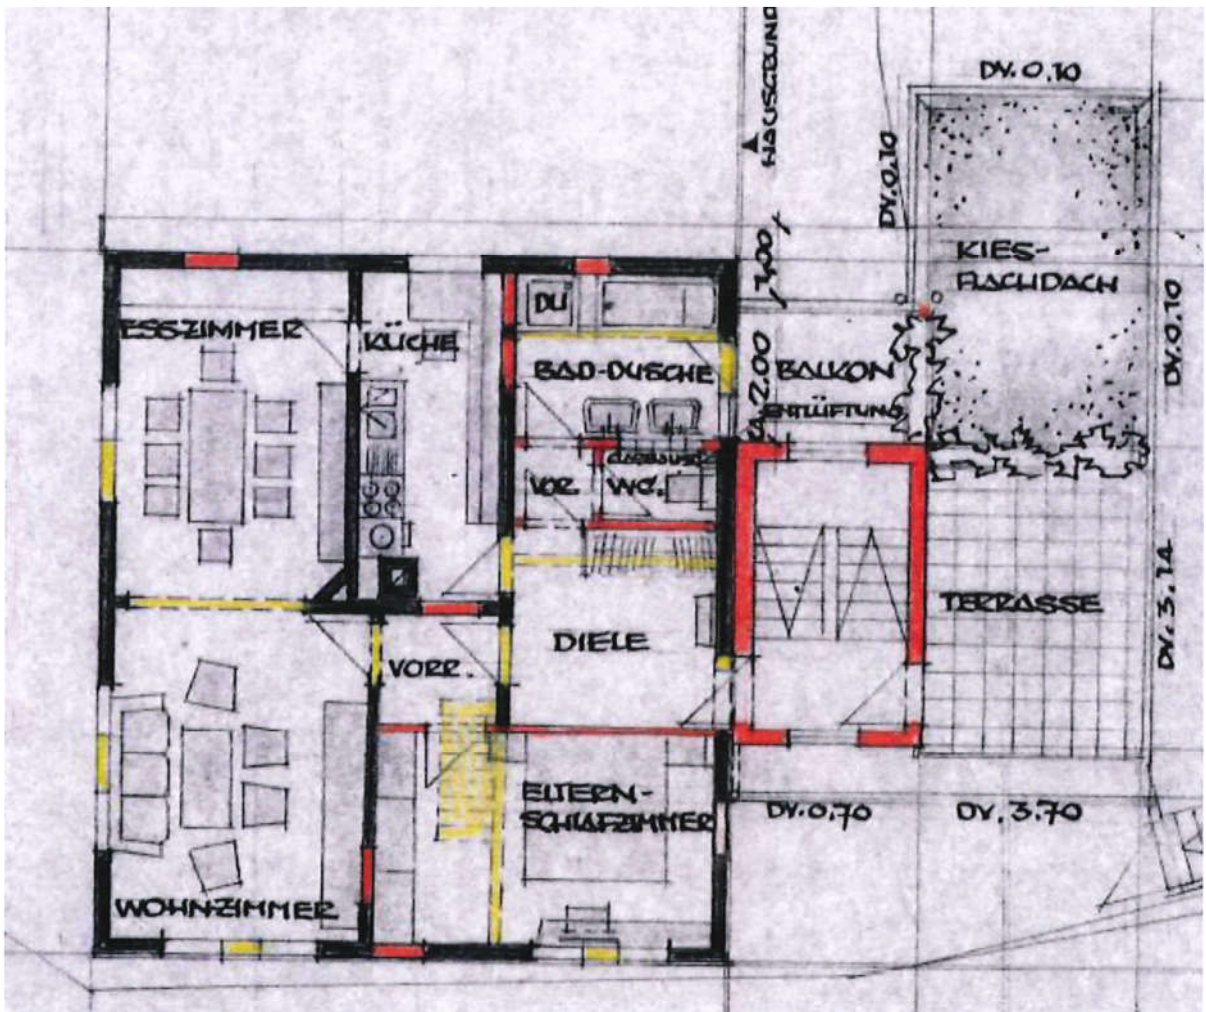
Grundriss OG (unmaßstäblich mit Abweichungen)

Obergeschoss: Treppenhaus mit Zugang zur Terrasse auf dem Garagenvordach, Zugang OG, Diele/Flur, Toilette, Bad mit Zugang zum Balkon, 2 Zimmer (1 x als verbundenes Wohn-/Esszimmer), Küche, Balkon.

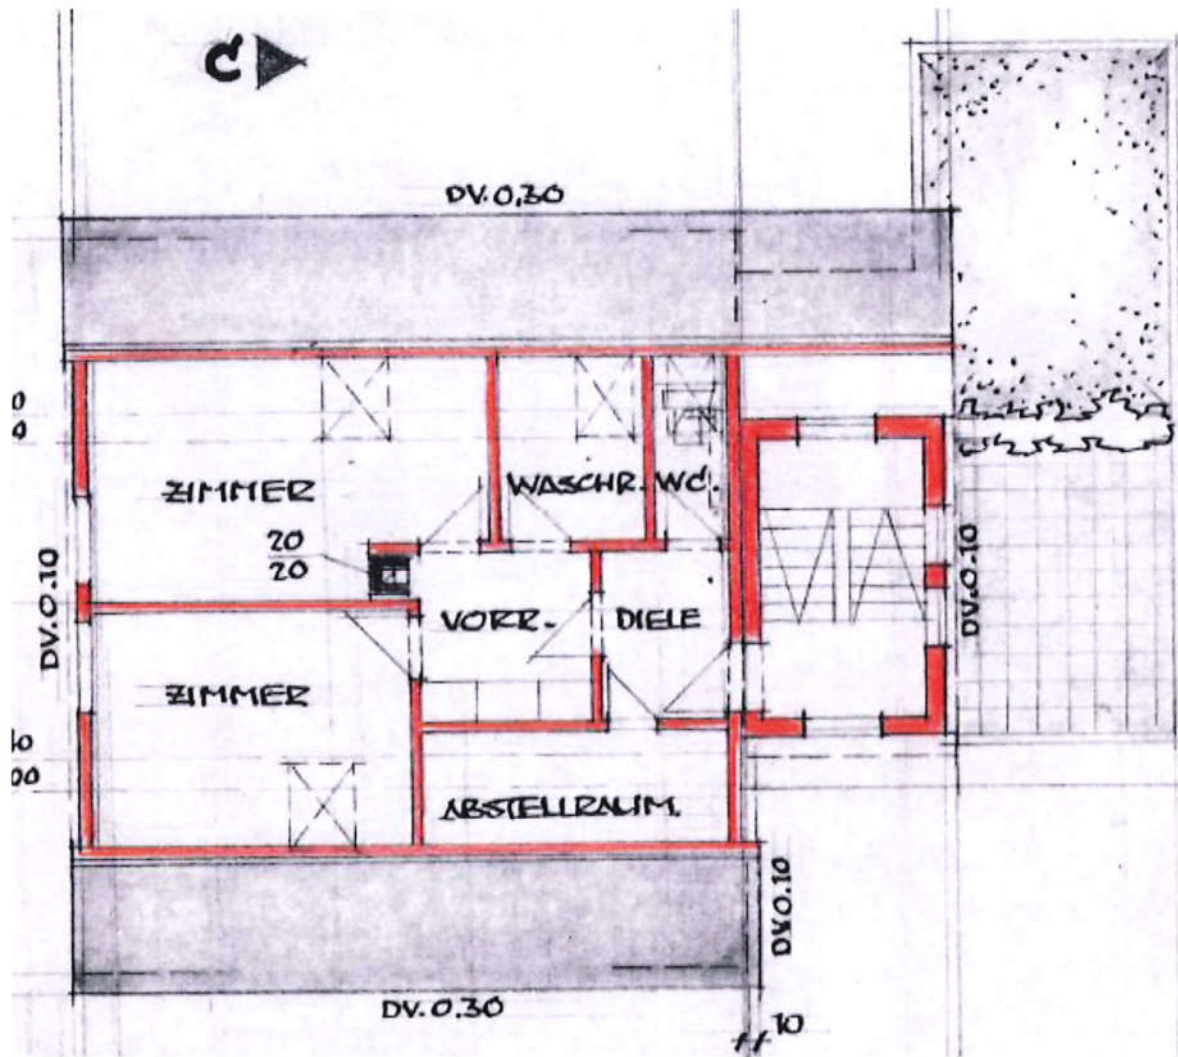
Grundriss DG (unmaßstäblich mit Abweichungen)

Dachgeschoss: Zugang vom Treppenhaus, Diele mit Einschubtreppe zum Dachboden, Bad mit WC, 2 Zimmer, Abstellraum (Dachabseite).
