## Gutachten über den Verkehrswert

Miteigentumsanteil von 77/100 an dem bebauten Grundstück Gemarkung Wieden, Flurstück 1068, verbunden mit dem Sondereigentum an der im Aufteilungsplan mit Nr. 1 bezeichneten Wohneinheit (Wohn- und Pensionsräume im Untergeschoss, im Erdgeschoss und im Obergeschoss)

Steinbühl 16  
79695 Wieden

1 K 24/22

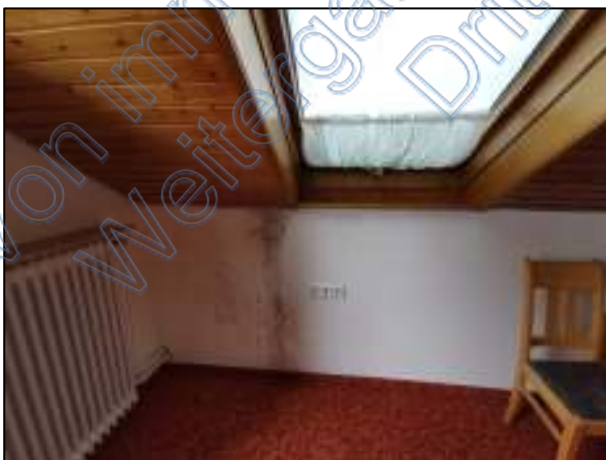
Der sichtbare Zustand ist insgesamt alters- und nutzungsbedingt. Im Bereich einzelner Dachflächenfenster und deren Anschlusszonen sind Verfärbungen und Feuchtespuren erkennbar, was auf eine Feuchtebelastung durch Undichtigkeit hindeuten kann. Insbesondere einzelne Stellen zeigen deutliche Verfärbungen durch Wassereintritt, was auf eine tiefergehende Undichtigkeit, etwa in der Dachhaut hindeutet. Eine weitergehende Abklärung der Ursache und eine Instandsetzung (siehe Pkt. 6.7) sind angezeigt.

Dachfenster, darunter deutliche Feuchtespuren mit schimmeltypischen Verfärbungen

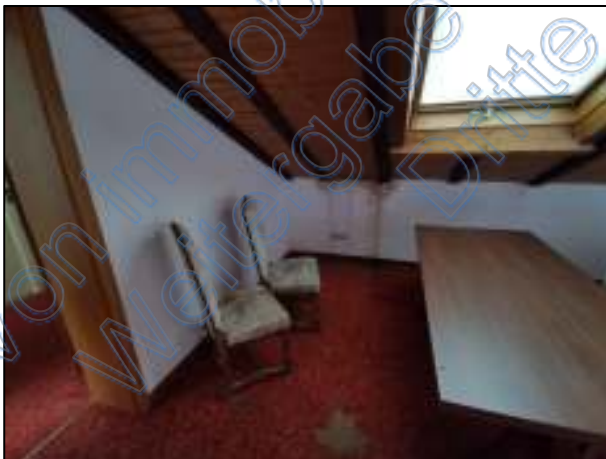
Deutliche Feuchtespuren unter dem  
Dachfensterbereich

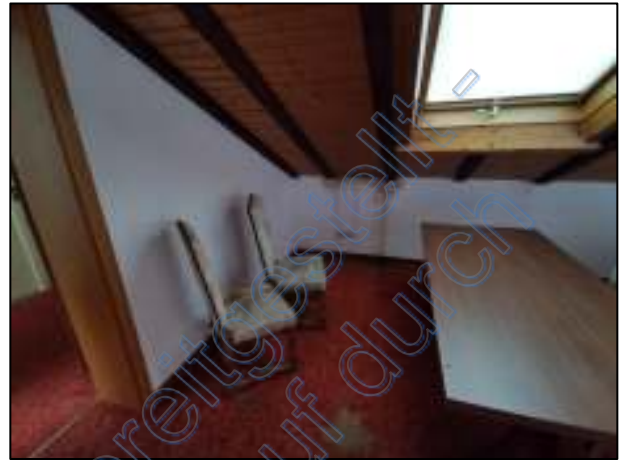
Der Erhaltungszustand ist alters- und nutzungsbedingt. Es sind Gebrauchsspuren und stellenweise Verunreinigungen erkennbar. Lokal auffällig sind Verfärbungen und Fleckenbildungen im Bereich der Dachflächenfenster und angrenzender Wandbereiche, aufgrund der Feuchtebelastung zu erkennen. Insgesamt ist der Zustand der Bodenbeläge als befriedigend bis mäßig einzustufen. Eine Erneuerung der Bodenbeläge ist mittelfristig zu erwarten.

Textiler Bodenbelag mit deutlicher Beschädigung/Verfärbung, unter anderem durch Feuchtigkeit – Wohnzimmer

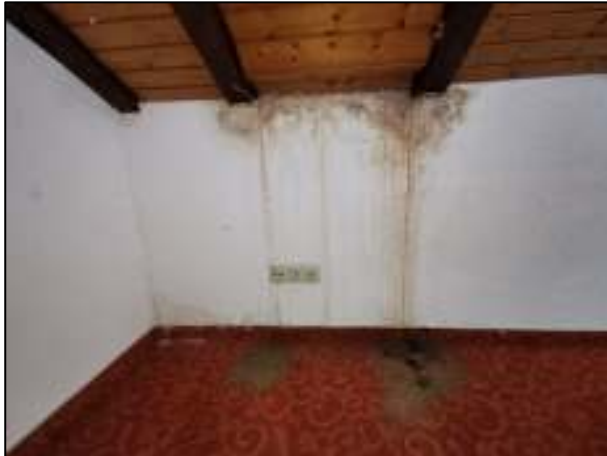
Schäden an Sparren und Verkleidung

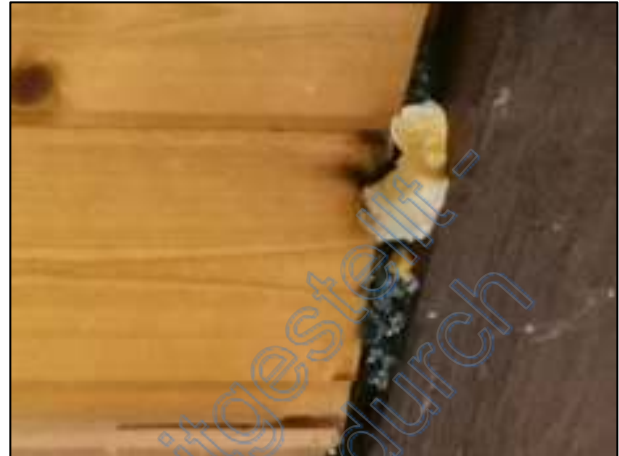
Möglicher Pilzbefall

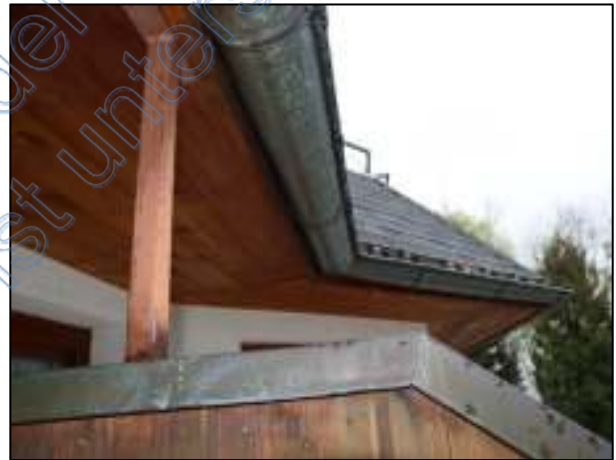
Dachstützen und Regenwasserrinne

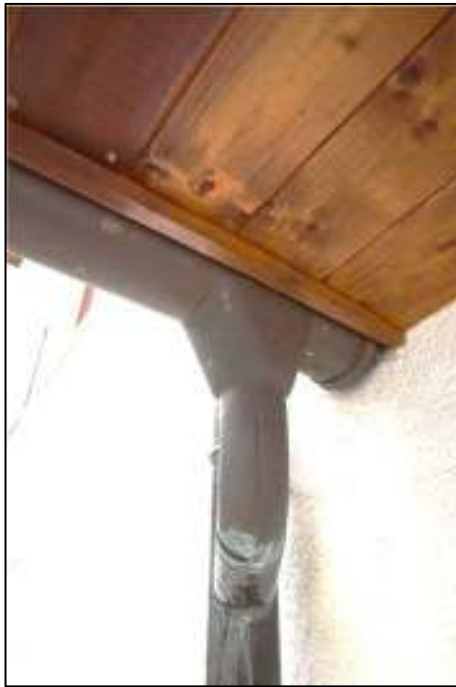
Zustand Regenrinne

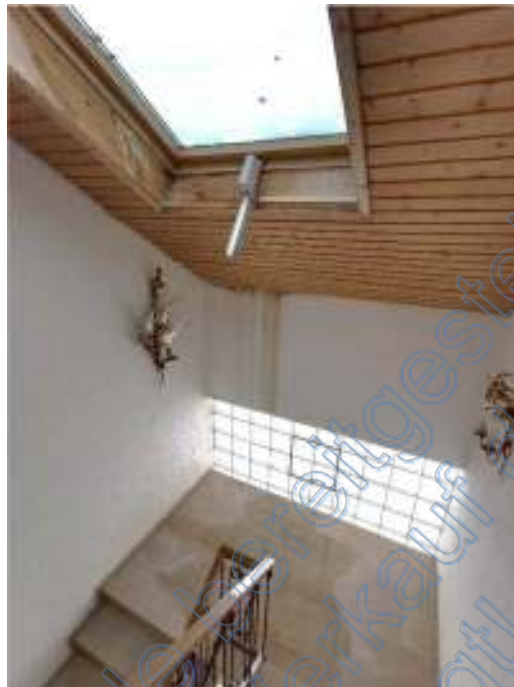
Feuchtigkeitsschaden Treppenhaus/Dach

Im Rahmen der Ortsbesichtigung wurde im Treppenhaus im Bereich des oberen Podestes eine größere Wasseransammlung festgestellt. Nach dem augenscheinlichen Schadensbild ist von einem fortgesetzten Feuchteintritt aus dem Dachbereich auszugehen. Als wahrscheinliche Schadensursache kommt insbesondere eine Undichtigkeit im Bereich des Dachfensters oder der zugehörigen Anschlussdetails in Betracht. An den angrenzenden Wand- und Deckenflächen sind deutliche Feuchte- und Schmutzspuren sowie Ablaufspuren erkennbar. Die Schadensentwicklung vermittelt den Eindruck, dass der Feuchteintritt nicht nur kurzfristig, sondern bereits über einen längeren Zeitraum besteht und sich zwischenzeitlich vergrößert hat.

Nach den vorliegenden Angaben war ein Wassereintritt im Dachbereich bereits bei einer früheren Besichtigung im Jahr 2024 erkennbar. Die nunmehr festgestellte größere Wasseransammlung spricht dafür, dass sich der Schaden seitdem weiter fortentwickelt hat. Da das Gebäude seit längerer Zeit leer steht, ist von einer fehlenden laufenden Kontrolle, Nutzung und Beheizung auszugehen. Unter diesen Umständen besteht ein erhöhtes Risiko, dass Feuchtigkeitsschäden unentdeckt fortschreiten und weitere Bauteile in Mitleidenschaft gezogen werden.

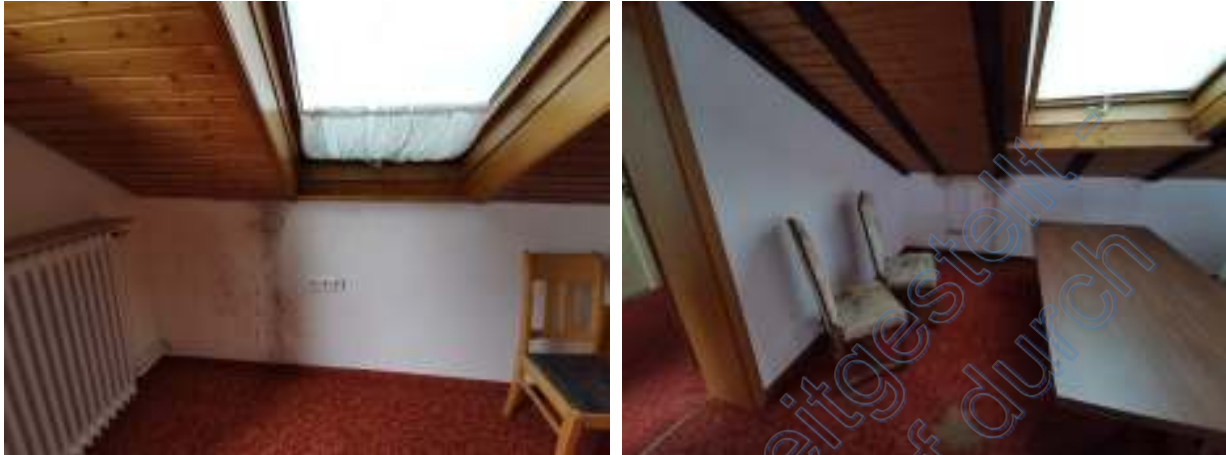
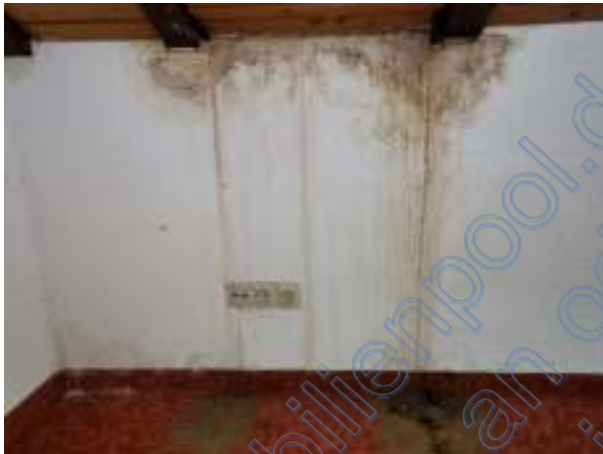
Im Wohnzimmer der Dachgeschosswohnung im Altbau teil wurde ein ausgeprägter Feuchtigkeitsschaden festgestellt. Im Bereich der Dachschräge und der anschließenden Wandflächen sind großflächige Verfärbungen, deutliche Ablaufspuren sowie lokale Ablösungs- und Durchfeuchtungserscheinungen erkennbar. Der Schaden konzentriert sich insbesondere im oberen Wandanschluss unterhalb der Dachkonstruktion und erstreckt sich von dort deutlich nach unten. Zudem sind am Bodenbelag im betroffenen Bereich erhebliche Feuchtespuren und Verschmutzungen sichtbar. Das Schadensbild lässt auf einen wiederkehrenden oder länger andauernden Wassereintritt aus dem Dachbereich schließen. Dunkle Beläge im Schadensbereich deuten auf begleitenden mikrobiellen Befall hin.

Feuchtigkeitsschäden Wohnung DG Altbau

Aus sachverständiger Sicht besteht die konkrete Gefahr, dass die andauernde Feuchtebelastung zu weiteren Schäden an Ausbau- und Konstruktionsbauteilen führt. Insbesondere sind Beeinträchtigungen der Dachkonstruktion bzw. des Dachstuhls, der Dämmung, der Innenbekleidungen sowie Folgeschäden durch mikrobiellen Befall nicht auszuschließen. Es handelt sich damit um einen über den normalen altersbedingten Unterhaltungszustand hinausgehenden Bauschaden, der zeitnah fachtechnisch zu untersuchen und instand zu setzen ist
