Verkehrswertgutachten

Bewertungsobjekt: **Doppelhaushälfte mit Scheunengebäude**
(ehemaliges Wohn- und Ökonomiegebäude)
und Carport
Albführer Straße 11
79771 Klettgau
Ortsteil Weisweil

Auftraggeber: **Amtsgericht Waldshut-Tiengen**
-Vollstreckungsgericht-
GS.-Nr.: 1 K 34/23

Wertermittlungstichtag: **25. Oktober 2023**

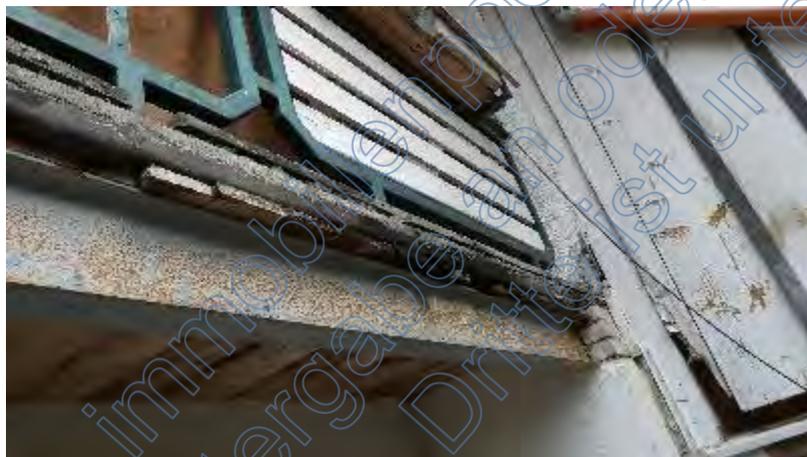
Das OG des Wohnteils wird über den Windfang EG und eine ältere Holzterrasse erreicht. Oben im Flur führt geradeaus eine Tür auf den überdachten Balkon, der sich über der EG-Küche befindet. Es sind deutliche Feuchtigkeitsspuren durch eindringendes Wasser von oben erkennbar. Rechts erhöht sich der Flur um eine Stufe. Über eine weitere Stufe wird ein Zimmer erreicht (Raumhöhe ca. knapp 2m). Davor befindet sich im Flur ein kleiner Abstellraum.

Balkon OG
Feuchtigkeitsschäden

Für die Behebung der Dachundichtigkeit und der Feuchtigkeitsschäden sowie für den Fertigstellungsbedarf werden unter der Position der besonderen objektspezifischen Grundstücksmerkmale pauschale Beträge in Abzug gebracht. Sie sind grob überschlägig kalkuliert, bedürfen fachbetriebmäßiger Überprüfung und sind absolut unverbindlich. Es wird ausdrücklich nur eine Instandsetzung und Sanierung auf dem Niveau des gewichteten Baujahrs kalkuliert und keine die Restnutzungsdauer spürbar verlängernde Modernisierung.

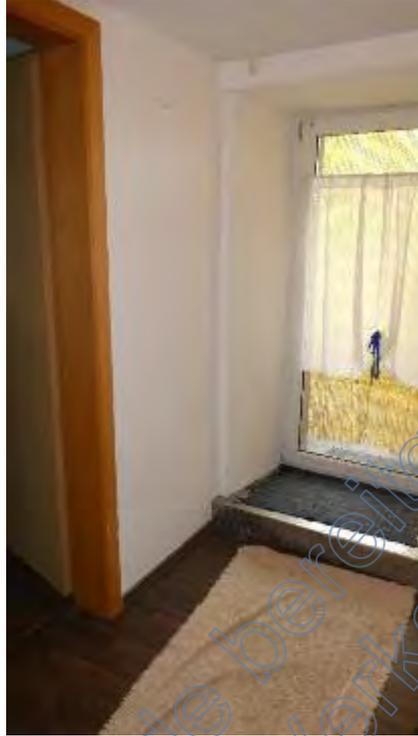
Es ist mehrfach Fertigstellungsbedarf im Bereich der Sockelleisten, der Übergänge und Anschlüsse sowie der Beiputzarbeiten festzustellen.

Beispiel für
Fertigstellungsbedarf

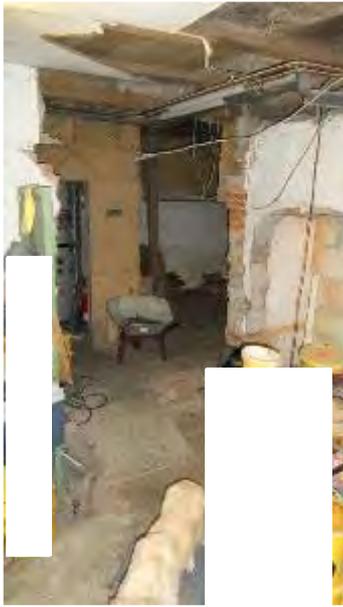
Der EG-Bereich Technik/Lager/Werkstatt weist deutlichen Fertigstellungsbedarf auf. Es sind mehrfach begonnene Arbeiten/Umbauarbeiten und Provisorien zu erkennen. Teilbereiche konnten durch Lagerung von Baumaterialien/-abfall und Sperrmüll nur bedingt eingesehen werden.

Technik-Lager-Bereich

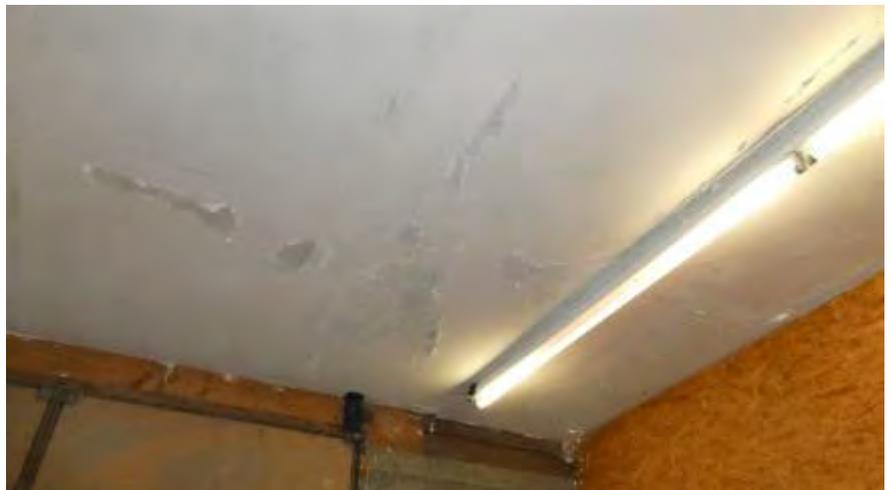
Anzeichen für
Feuchtigkeit

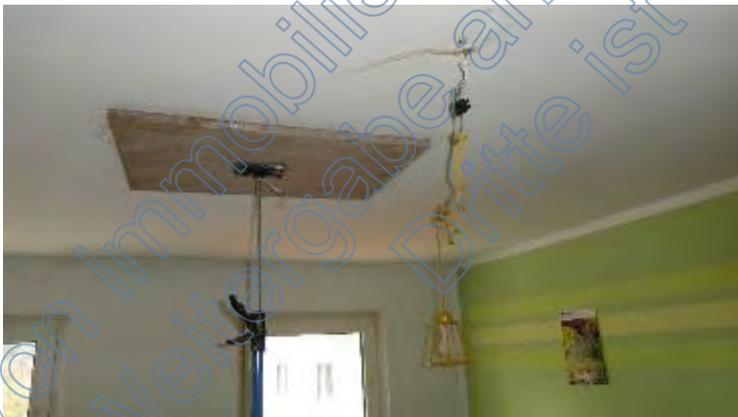
Neben der Treppe führt der Flur weiter und führt über eine Stufe zu einem weiteren Flurbereich. Dieser erschließt das Wohnzimmer und einen kleineren Raum „Büro“. Danach wird der offene Essbereich betreten. Hier wird die durch Wassereintritt durch das undichte Dach schadhafte Decke/Deckenverkleidung provisorisch abgestützt. Auch an der Wand sind Feuchtigkeitsspuren erkennbar. Nach dem Essbereich folgt ein weiteres Zimmer und eine Stufe höher die halboffene Küche (ohne Fenster). Der Flur winkelt nochmals ab und erschließt das innenliegende, separate WC mit Waschmaschinenanschluss und danach das Badezimmer.

| Decken | Überwiegend Putz | Im Essbereich OG De- cke durch Feuchtig- keitseintritt geschä- digt und provisorisch abgestützt |

Schadensbild Essbereich
