## Verkehrswertgutachten

**Bewertungsobjekt:** **Doppelhaushälfte mit Scheunengebäude**  
(ehemaliges Wohn- und Ökonomiegebäude)  
**und Carport**  
**Albführer Straße 11**  
**79771 Klettgau**  
**Ortsteil Weisweil**

**Auftraggeber:** **Amtsgericht Waldshut-Tiengen**  
-Vollstreckungsgericht-  
**GS.-Nr.: 1 K 34/23**

**Zweck:** **Ermittlung des Verkehrswerts**

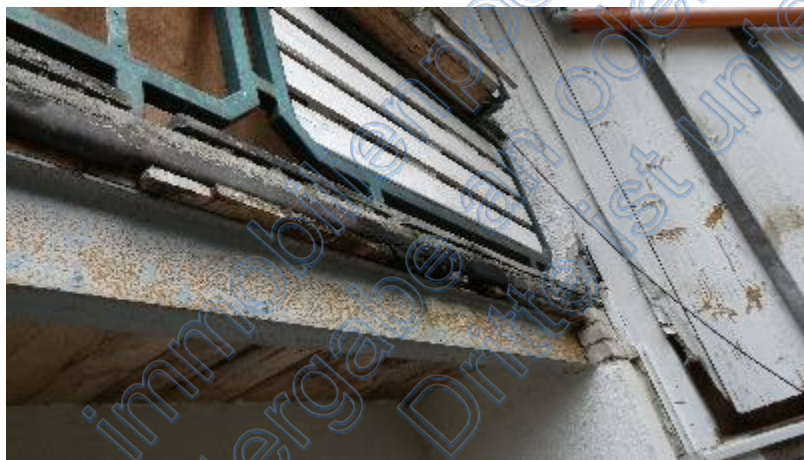
Balkon OG  
Feuchtigkeitsschäden

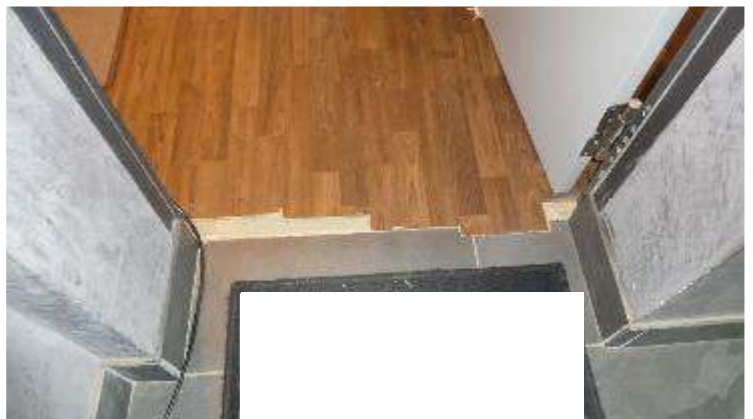
Es ist mehrfach Fertigstellungsbedarf im Bereich der Sockelleisten, der Übergänge und Anschlüsse sowie der Beiputzarbeiten festzustellen.

Beispiel für  
Fertigstellungsbedarf

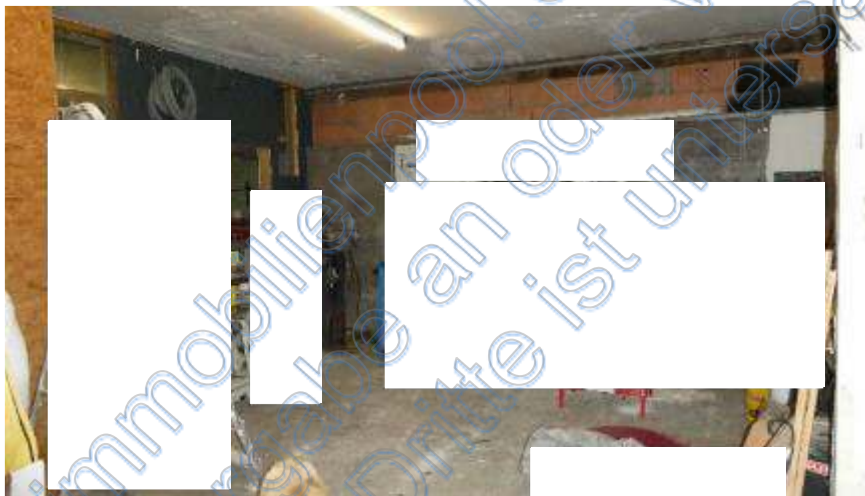
Werkstatt

Anzeichen für  
Feuchtigkeit

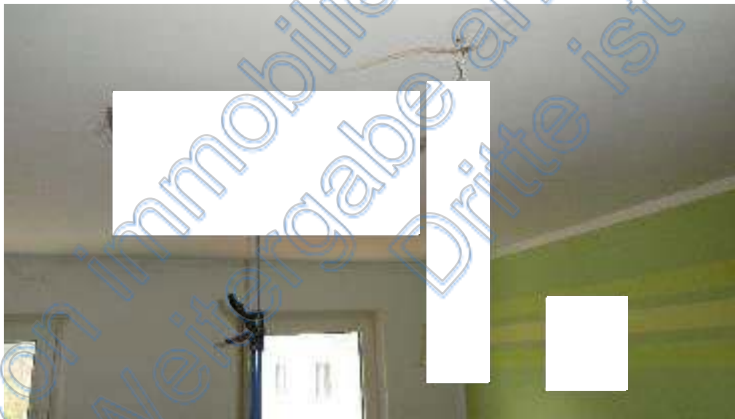
Neben der Treppe führt der Flur weiter und führt über eine Stufe zu einem weiteren Flurbereich. Dieser erschließt das Wohnzimmer und einen kleineren Raum „Büro“. Danach wird der offene Essbereich betreten. Hier wird die durch Wassereintritt durch das undichte Dach schadhafte Decke/Deckenverkleidung provisorisch abgestützt. Auch an der Wand sind Feuchtigkeitsspuren erkennbar. Nach dem Essbereich folgt ein weiteres Zimmer und eine Stufe höher die halboffene Küche (ohne Fenster). Der Flur winkelt nochmals ab und erschließt das innenliegende, separate WC mit Waschmaschinenanschluss und danach das Badezimmer.

**Schadensbild Essbereich**

Für die Behebung der Dachundichtigkeit und der Feuchtigkeitsschäden sowie für den Fertigstellungsbedarf werden unter der Position der besonderen objektspezifischen Grundstücksmerkmale pauschale Beträge in Abzug gebracht. Sie sind grob überschlägig kalkuliert, bedürfen fachbetriebmäßiger Überprüfung und sind absolut unverbindlich. Es wird ausdrücklich nur eine Instandsetzung und Sanierung auf dem Niveau des gewichteten Baujahrs kalkuliert und keine die Restnutzungsdauer spürbar verlängernde Modernisierung.
