## OBJEKTDESCHEIBUNG 1 K 49/25

**Auftraggeber:** Amtsgericht Esslingen

**Objekt:** 4-Zimmerwohnung, nicht hergestellt, nicht nutzbar

**Anschrift:** Hohenneuffenstraße 12 in 72660 Beuren, Kulturdenkmal

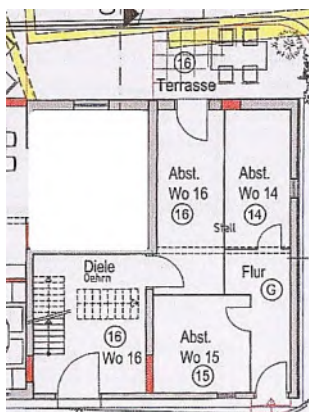
Eigener Wohnungszugang von  
der Straße aus

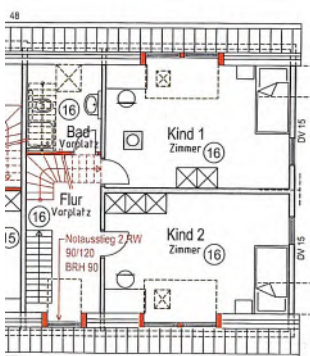
Dachgeschoss, Treppe nicht  
nutzbar

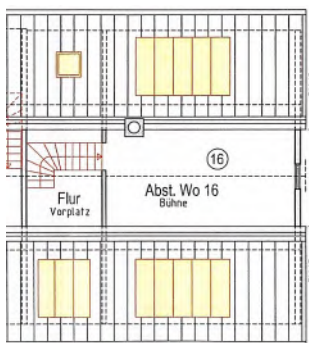
Bühne, Zugangstreppe nicht  
vorhanden

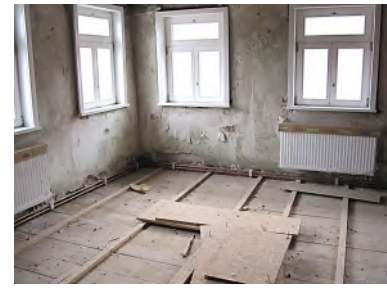
Wohnzimmer Obergeschoss,  
geringe Raumhöhe

Geplant ist eine Vierzimmerwohnung mit Bad, Küche, Bühnenraum und Terrasse. In der geplanten Wohnfläche von 132,4 m<sup>2</sup> ist eine nicht hergestellte Terrasse mit ca. 5 m<sup>2</sup> und der Abstellraum im 2. DG mit ca. 10,4 m<sup>2</sup> enthalten. Die Wohnung ist nicht hergestellt und befindet sich im Rohbauzustand. Lichte Raumhöhen in zwei Aufenthaltsräumen nur 1,90 m. Estrich und Deckenverkleidungen fehlen noch und verringern später die lichte Raumhöhe.
