Baubeschreibung

Bauliche Anlagen/ Historie

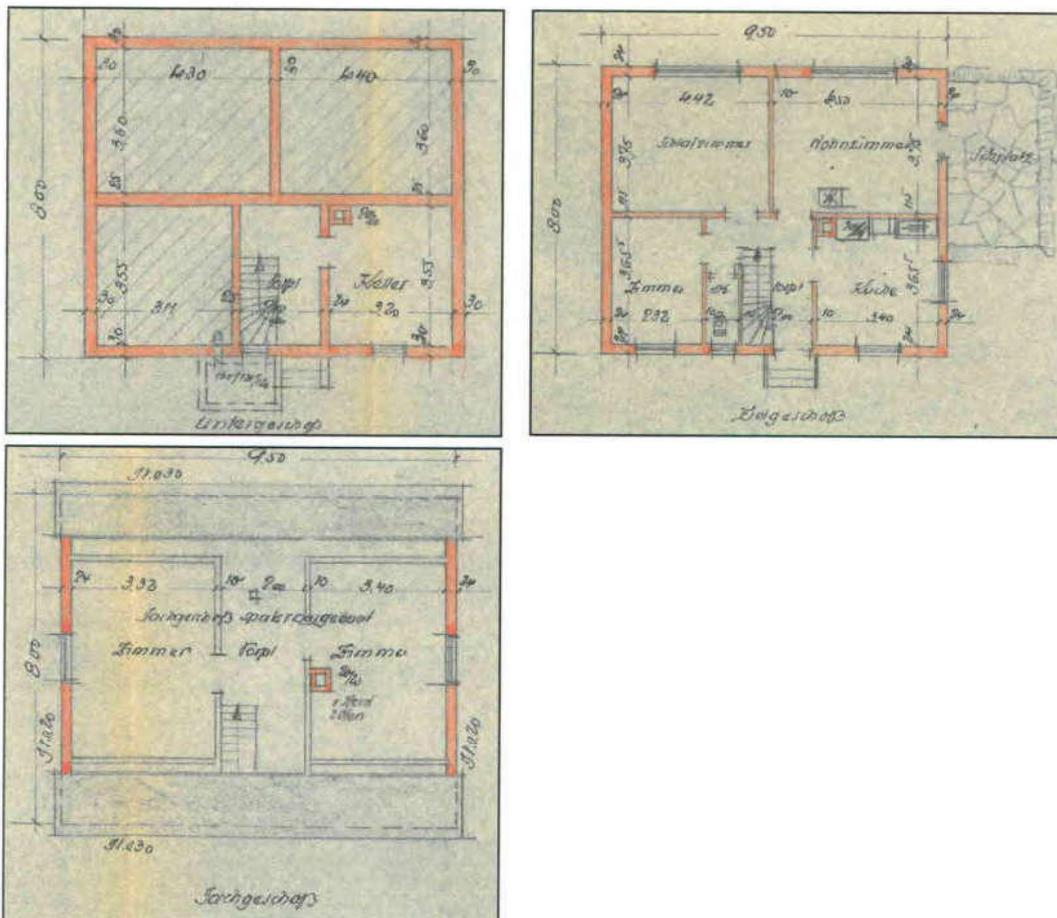
Wohnhaus, ca. 1958

Auf dem Grundstück befinden sich ein ursprünglich ca. 1958 errichtetes unterkellertes Wohnhaus (Nr. 10) bestehend aus Kellergeschoss, Erdgeschoss und Dachgeschoss. Die abgebildeten Pläne stimmen nicht vollständig mit den baulichen Gegebenheiten überein, sie dienen an dieser Stelle lediglich dem Überblick.

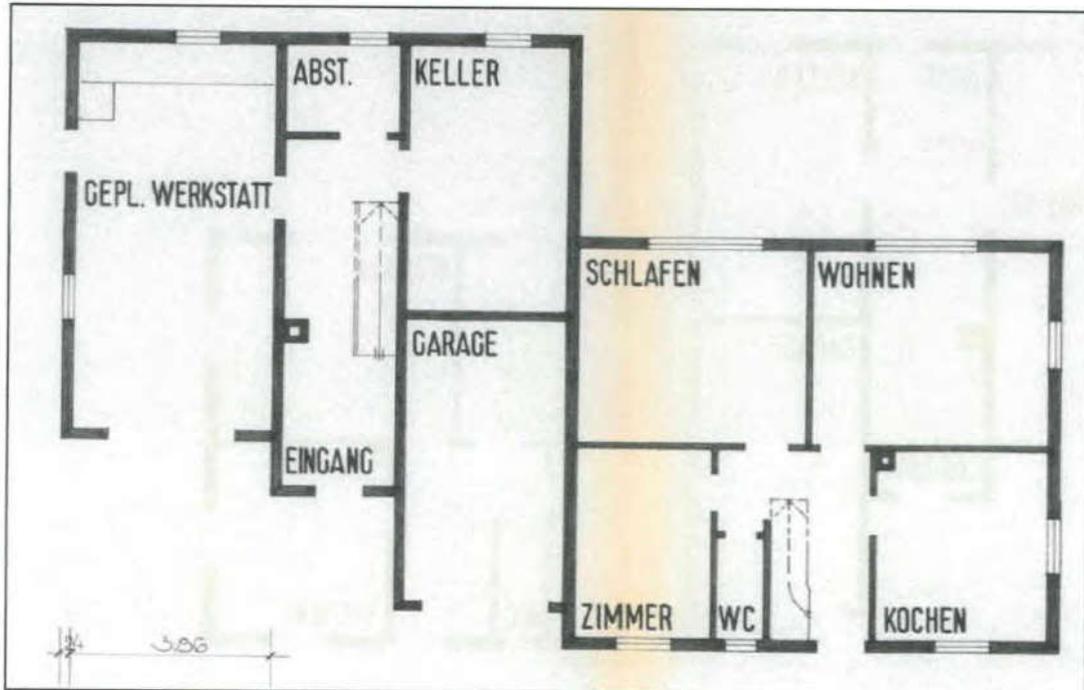
Nutzungsänderung ca. 1995

Etwa 1995 erfolgte eine Nutzungsänderung im Bereich des Erdgeschosses (Kellerersatz) des ca. 1969 errichteten Anbaus.
