## Verkehrswertgutachten

**Bewertungsobjekt:** Einfamilienhaus mit separater Doppelgarage  
Birndorfer Straße 23  
79774 Albbruck  
Ortsteil Kiesenbach

**Auftraggeber:** Amtsgericht Waldshut-Tiengen  
-Vollstreckungsgericht-  
GS.-Nr.: 1 K 62/23

**Zweck:** Ermittlung des Verkehrswerts

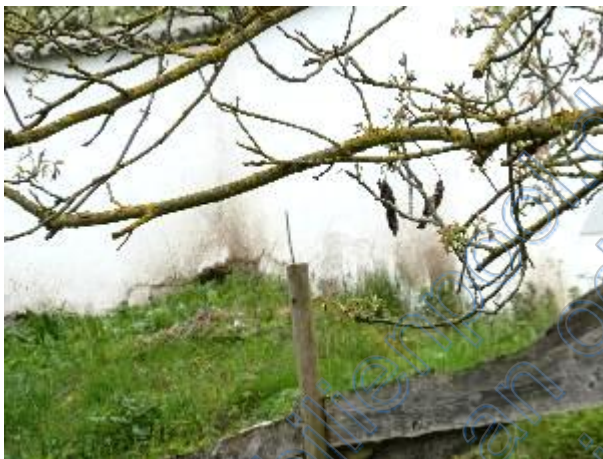
Das Grundstück ist in weiten Teilen mit einer halbhohen Mauer umfasst, die an mehreren Stellen, besonders im unteren Bereich, Feuchtigkeitsspuren und Abplatzungen aufweist.

**Beispiel für äußere Schadstellen  
an der Einfriedungsmauer**

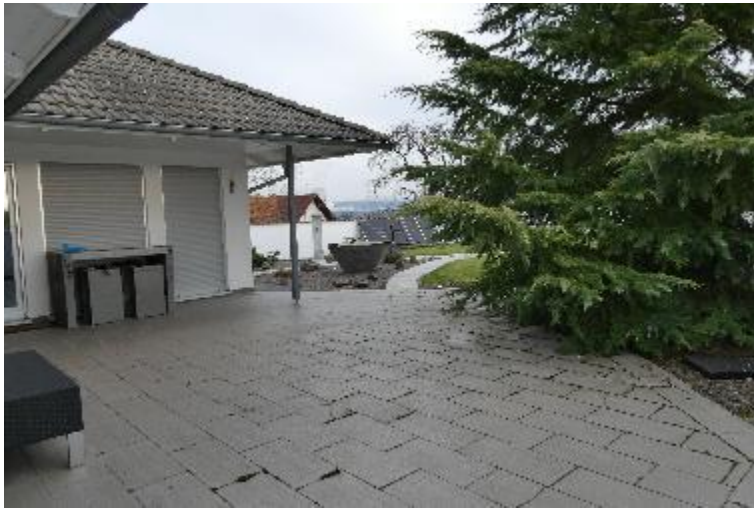
Terrasse

Im südlichem Bereich hinter dem Haus ist im Gebäudewinkel eine Terrassenfläche mit Schieferbelag angelegt. Der Schieferbelag weist an mehreren Stellen Schadstellen, Brüche und fehlenden Haftschluss zum Untergrund auf. Der weitere südliche Gartenverlauf besteht aus eingefassten, geschotterten Flächen mit Brunnen und Wasserauslass (über Regenwasserspeicher gespeist), befestigten Gartenwegen und ansonsten überwiegend Rasenfläche, vereinzelter Zierbepflanzung und einem größeren Nadelbaum. Ein Whirlpool auf separat befestigtem Stellplatz und eine Photovoltaikanlage befinden sich nach Auskunft von Frau in ihrem Privatbesitz und gehören nicht zum Bewertungsumfang.

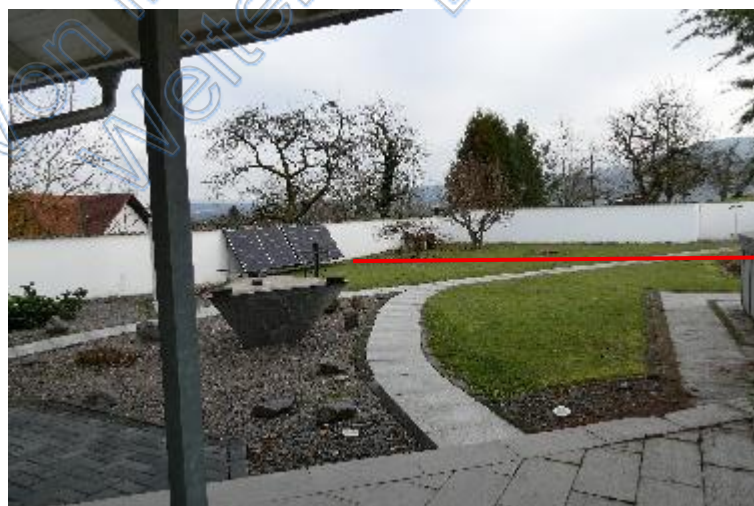
Nach Südosten ist Maueranlage über die Grundstücksgrenze hinaus erstellt, die Grundstücksgrenze verläuft hier innerhalb der Gartenanlage, wobei die abschließende Mauereinfriedung sich schon auf dem Nachbargrundstück befindet. Das bedeutet, dass der zum Bewertungsobjekt gehörende Gartenbereich kleiner ist als die vorhandene Gartenanlage und auch keinen hinteren Abschluss oder eine Einfriedung hat.

ungefährer Grenzverlauf

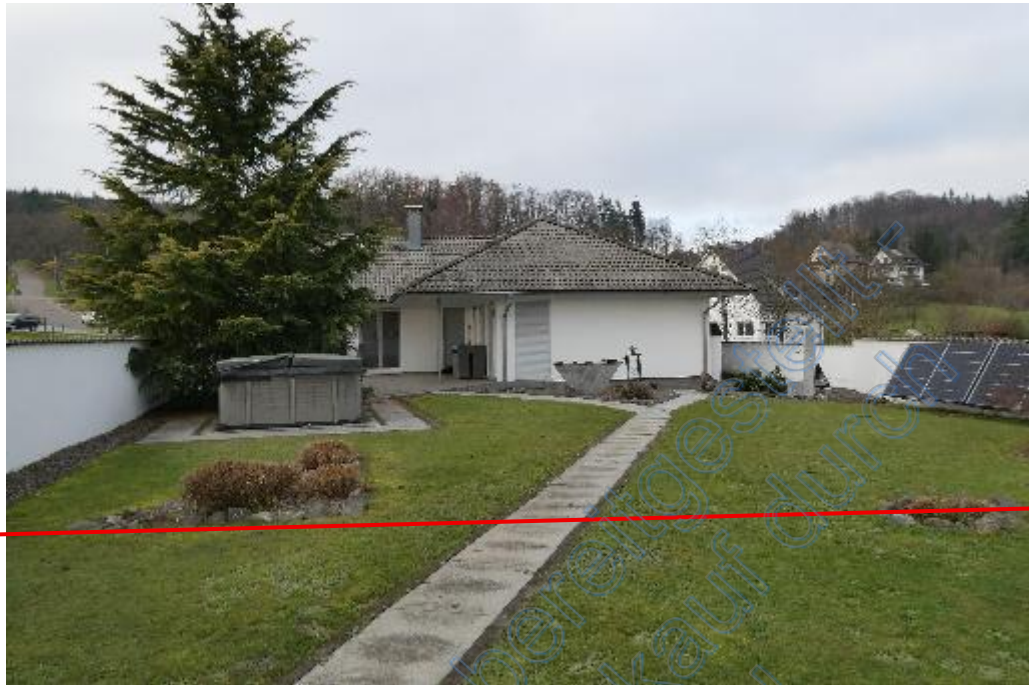
**Ansicht Südwest**

**ungefährer Grenzverlauf**

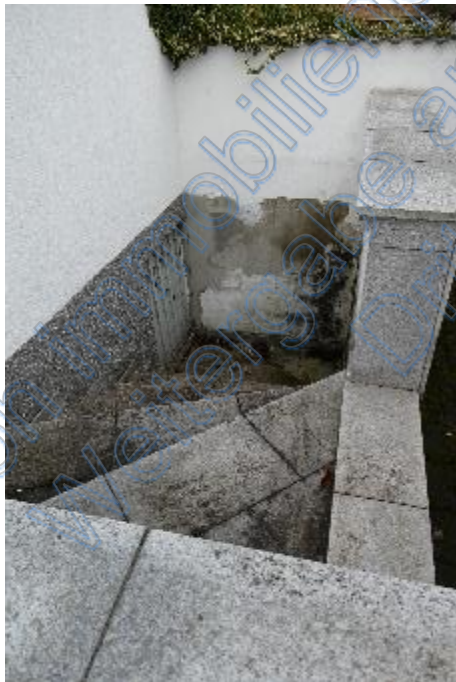
| Bauteil | Ausführung | Festgestellte Mängel |
|---|---|---|
| Treppen | Wohnhaus: schmale Auszugstreppe zum Dachspitz<br><br>Außentreppe zur Garagenunterkellerung | Feuchtigkeitsspuren, Vermoosung, Verfärbungen im Treppenzugangsbereich |

**Abgang zur  
Garagenunterkellerung**

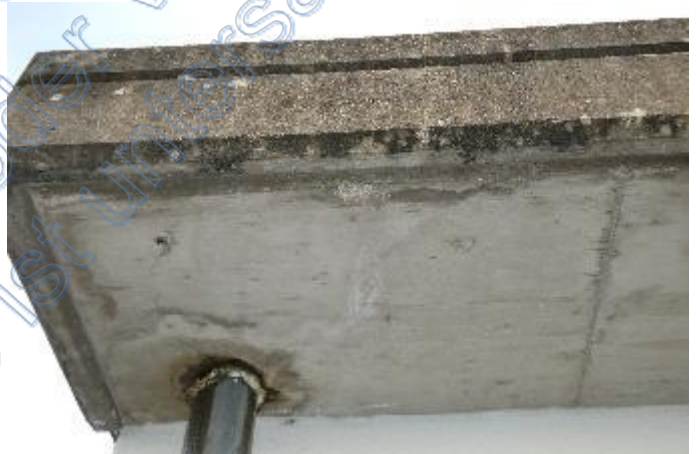
Nördlich des Wohnhauses befindet sich eine separate Einraum-Doppelgarage. Sie wurde in Massivbauweise mit Flachdach erstellt und verfügt über ein Doppelsektionaltor mit Antrieb zur Südwestseite sowie ein Fenster und eine Tür zur Südostseite. Die Rückseite der Garage befindet sich im Verlauf der halbhohen Mauereinfriedung an der nordöstlichen Grundstücksgrenze bzw. ersetzt diese in diesem Bereich. Im Innern der Garage und von außen sind Feuchtigkeitsspuren und Verfärbungen zu erkennen, die auf Undichtigkeit beim Flachdach schließen lassen. An der Rückseite und z.T. im Dachbereich ist Bewuchs vorhanden. Für die Abdichtung des Garagendaches wird unter der Position der besonderen, objektspezifischen Grundstücksmerkmale ein pauschaler Betrag in Abzug gebracht.

**Unteransicht äußeres Garagendach**

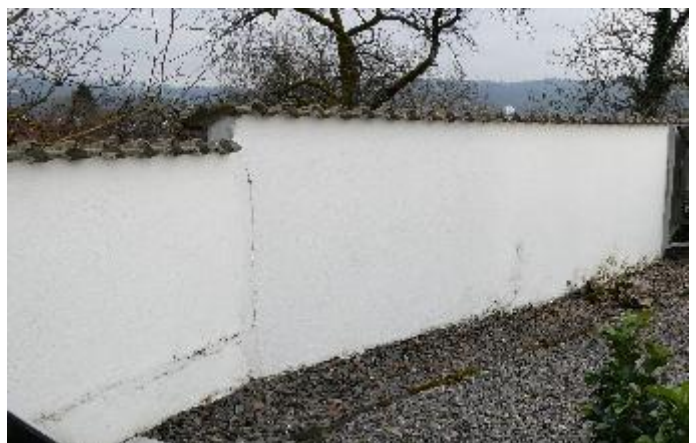
**Beispiel für Mauerschäden**
