GUTACHTEN

Art: Verkehrswertermittlung nach § 194 BauGB

Anwesen: Werbach, Wolfstal 3

Datum: 04.07.2024

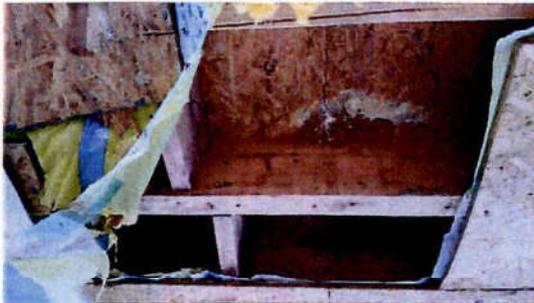
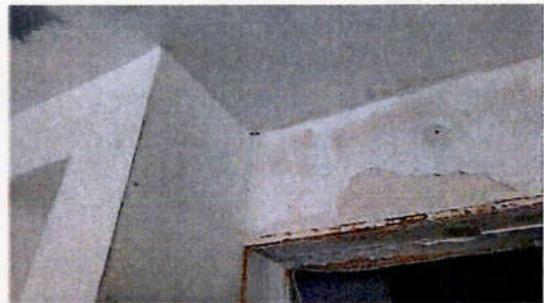
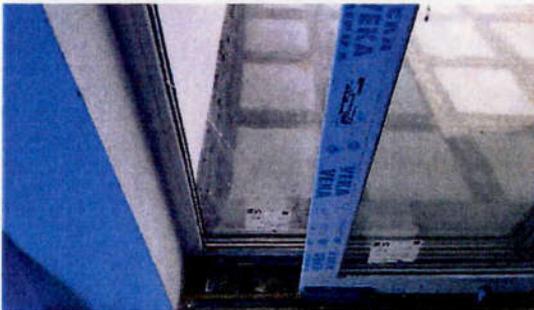
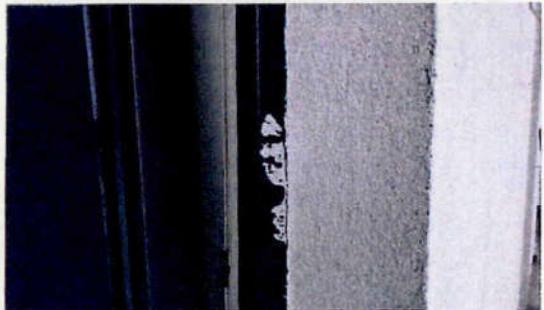
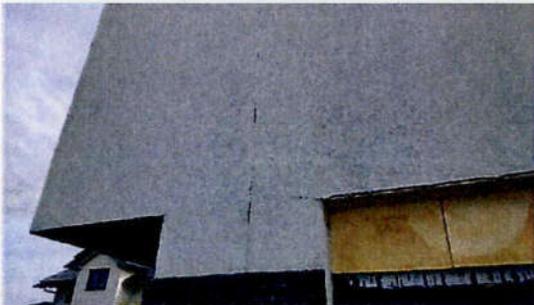
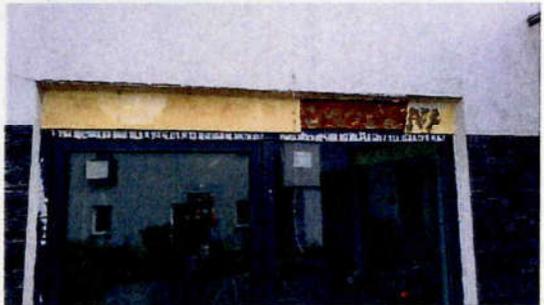
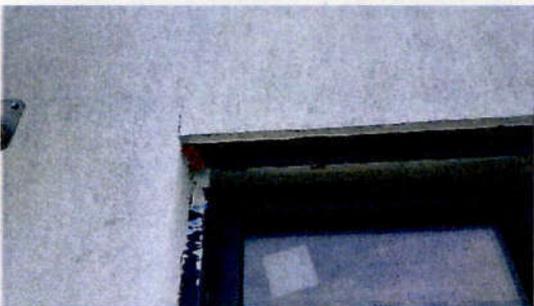
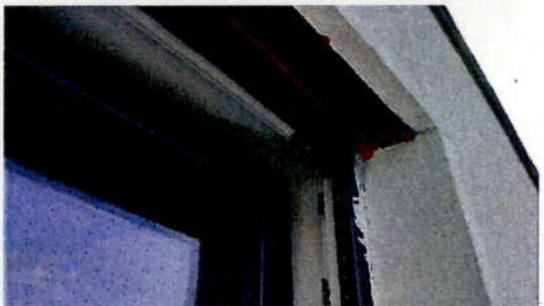
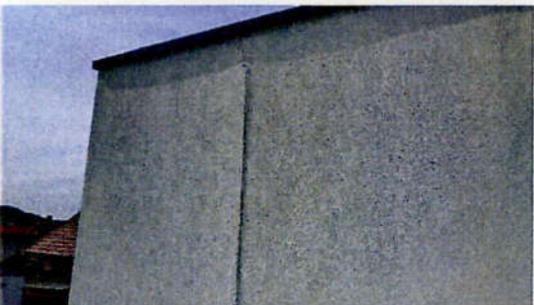
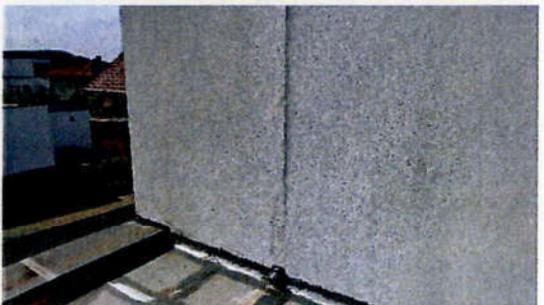
- Fassade: Die Fassade weist über die gesamte Fläche Verfärbungen, Unebenheiten Risse und Abplatzungen auf. Putzabschlussprofile sind nicht vorhanden. Im Erdgeschoss sind die Fensterstürze nicht verkleidet. Elektrokabel hängen lose aus der Wand.

- Attika: Die Attikableche weisen Verformungen und mechanische Beschädigungen auf.
- Fenster: Außenseitig sind an allen Fenstern Kleberreste von Schutzfolien erkennbar, die sich augenscheinlich nicht mehr lösen lassen. Das Glas von zwei Fenstern ist gesprungen. Die Fenster wurden nach Angabe mit Bauschaum montiert.

- Erdgeschoss Wohnzimmer, nordwestlicher Bereich Raummitte: Eine Deckenöffnung ist zu sehen. Nach Angabe hat vor längerer Zeit ein Wasserschaden stattgefunden, der durch eine mangelhafte Dachterrassenabdichtung hervorgerufen wurde. Die Holzbalken und oberseitig verlegten Holzwerkstoffplatten, die in der Deckenöffnung erkennbar sind, weisen Verfärbungen und weißliche Beläge auf. Die Dachabdichtung ist in diesem Bereich nicht mehr vorhanden.

- Erdgeschoss Wohnzimmer, Wandöffnung zur Diele: Im Sturzbereich sind wolkige Verfärbungen zu sehen (Hinweis auf Durchfeuchtung).
- Sinnlich ist im gesamten Gebäude eine erhöhte Luftfeuchtigkeit wahrnehmbar.

Der frei geschätzte Abschlag ersetzt keine qualifizierte Bauschadensuntersuchung und Kostenermittlung. Es wird empfohlen, die Ursache des Schadens durch einen qualifizierten Sachverständigen für Bauschäden untersuchen und gegebenenfalls eine qualifizierte Fachplanung und Kostenermittlung zur Schadensbehebung erstellen zu lassen.
