1. Zusammenfassung der Ergebnisse

1.1 Kenndaten des Objekts

7. Gebäudebeschreibung

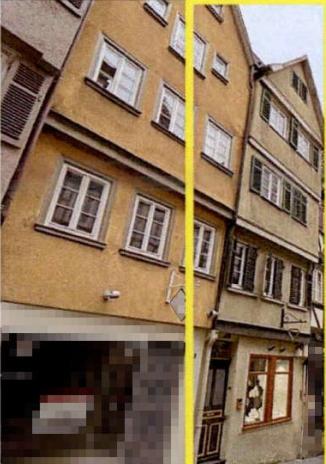
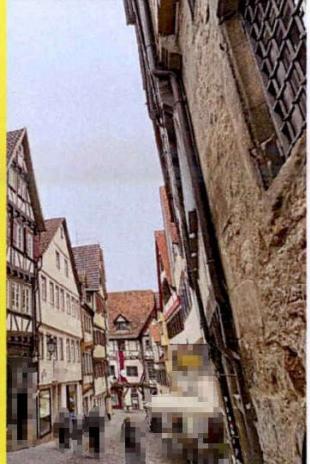
<p>Ansicht von der Marktgasse mit Umgebungsbebauung</p>

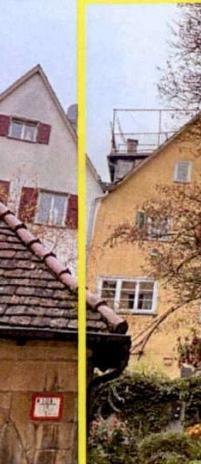
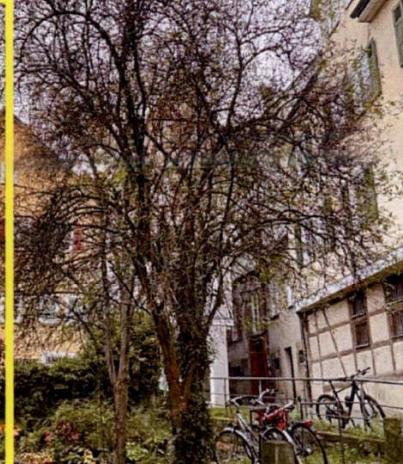
<p>Ansicht von der Rathausgasse mit Umgebungsbebauung</p>

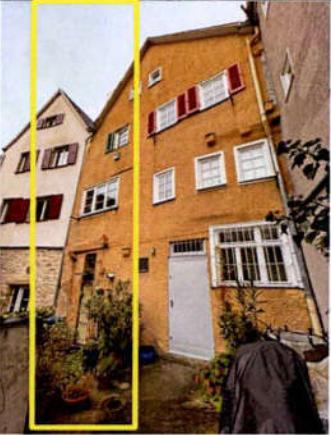
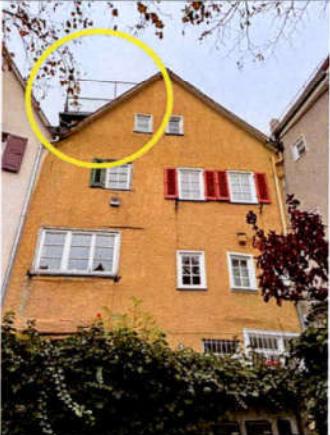
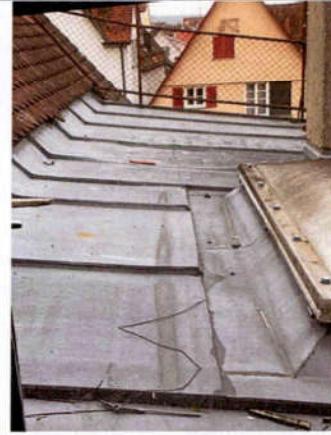
Bewertungsobjekt markiert	Blechdach mit Absturzsicherung	Blechdach zu Gebäude Marktgasse 7

Da das Bewertungsobjekt zur Marktgasse 4 - geschossig ist und zur Hofseite 3 - geschossig hat das Gebäude ein Blechdach im Anschluss zum Giebeldach des Gebäudes Marktgasse 7 mit einem Absturzgitter.

Dieses Blechdach kann jedoch nicht als Dachterrasse genutzt werden, da hierzu der 1 Fluchtweg ungenügend ist und das vorhandene Fluchtfenster zu klein ist. Planunterlagen zum Dachgeschoss sind keine vorhanden.
