### **Verkehrswertermittlung**

*gemäß § 194 BauGB*

*Einfamilien-Wohngebäude, Erd- und Obergeschoss, teilweise ausgebautes Dachgeschoss, nicht ausgebaute Dachspitz, keine Unterkellerung, kleiner Hof, angebaute Scheune, ursprüngliche Baujahre nicht bekannt, Fassadenänderung Wohngebäude 1967, Einbau einer Garage ins Erdgeschoss der Scheune 1978, letzte Renovierungen ca. 2017, seit ca. November 2020 leerstehend wegen eines Wasserschadens von Frühjahr 2021 nicht bewohnbar  
Wohn- und Nutzfläche Erdgeschoss: ca. 62 m<sup>2</sup>  
Wohn- und Nutzfläche Obergeschoss: ca. 72 m<sup>2</sup>  
Nutzfläche ausgebaute Teil des Dachgeschosses: ca. 20 m<sup>2</sup>  
Besonderheit: derzeit keine Gebäudeversicherung vorhanden*

*Brückenstraße 15  
74921 Helmstadt-Bargen, Ortsteil Flinsbach*

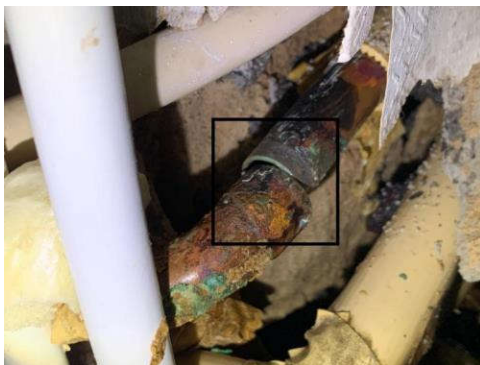
OG, Küche:

Hier befindet sich die Schadenstelle an der Kupferleitung.

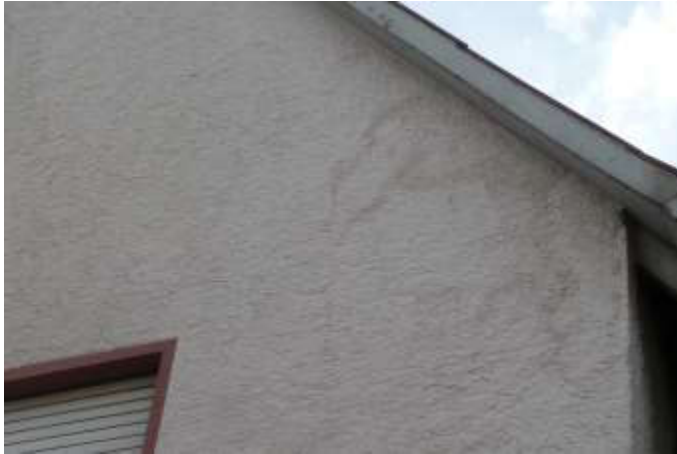
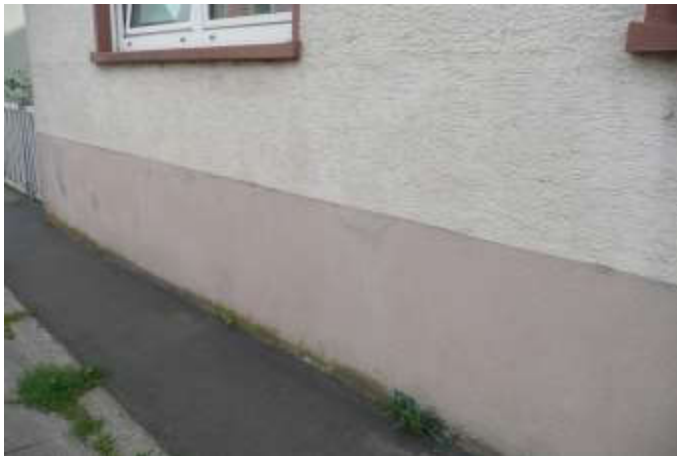
- *Risse und Feuchtigkeit im Außenputz im Giebelbereich an der Straßenseite*
- *massive Feuchtigkeitsschäden, Algenbildung im Übergangsbereich des Wohngebäudes zur Scheune*

*Feuchtigkeitsschäden Fassade und Giebel*

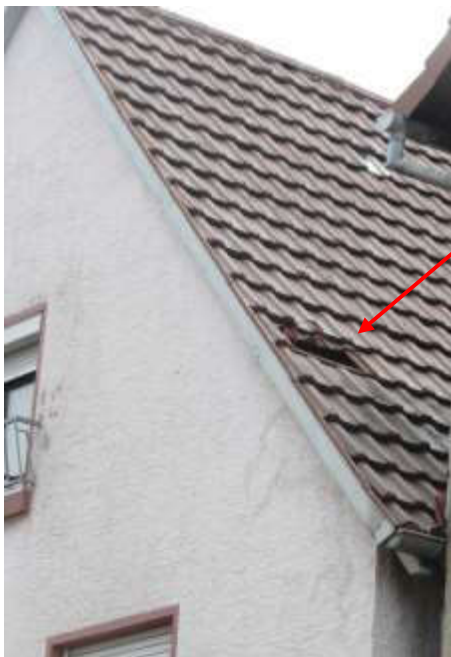
- *Schäden in der Dachdeckung an der Südseite, zerstörte Dachziegel*
- *altes Mobiliar und alter Hausrat, Kleidung und Abfälle in nahezu allen Räumen*

*defekte Dachziegel*

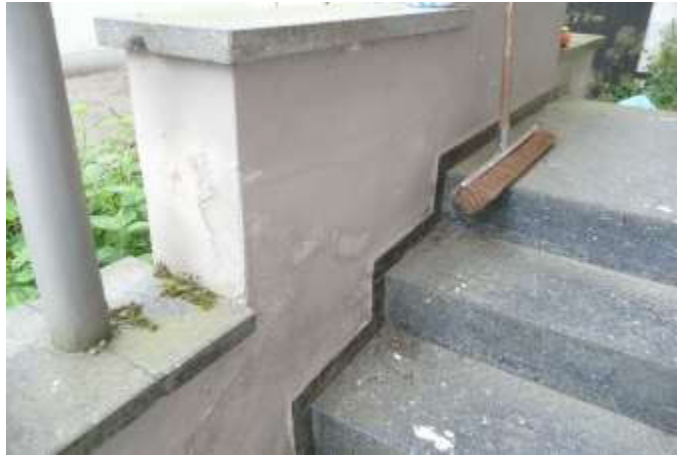
- *versotteter Kamin im Erdgeschoss*
- *aufsteigende Feuchtigkeit in der Mauer der Eingangstreppe*
- *aufsteigende Feuchtigkeit und Risse im Sockelputz an der Straßenseite*

*Feuchtigkeitsschäden Hauseingangstreppe*

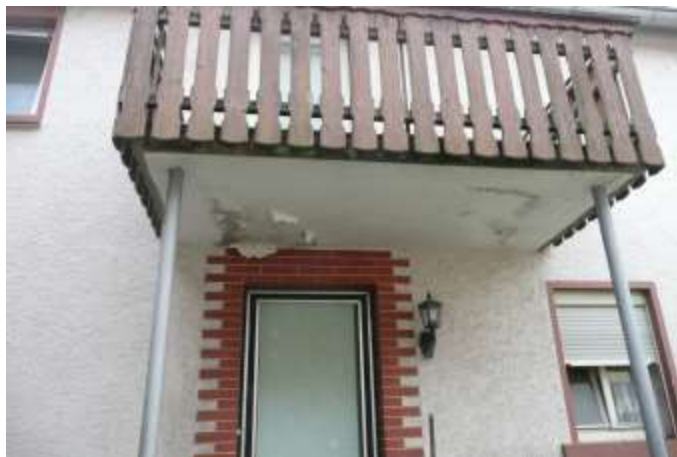
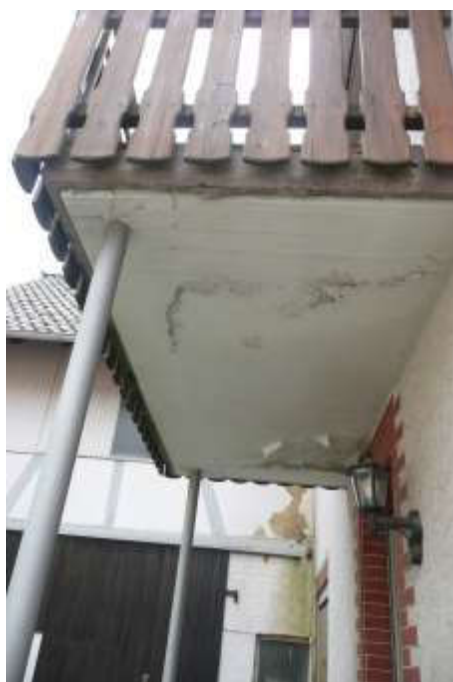
- *fehlende Isolierung des Dachs sowie der obersten Geschossdecke*
- *Feuchtigkeitsschäden in der Bodenplatte des Balkons(Überdachung des Hauseingangs) im Obergeschoss*

*Feuchtigkeitsschäden Balkon über dem Hauseingang*

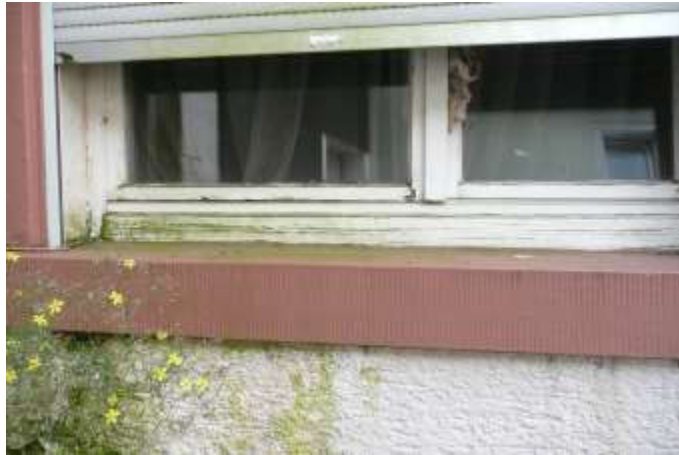
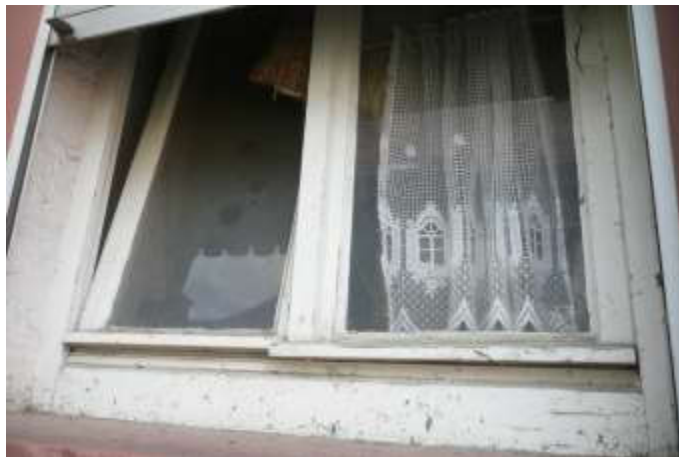
- *die gesamte Innenausstattung, Ausnahme das Bad im Erdgeschoss, ist wirtschaftlich überaltert und schadhaft*
- *die noch vorhandenen Holzfenster sind schadhaft und irreparabel beschädigt*

*alte Holzfenster*

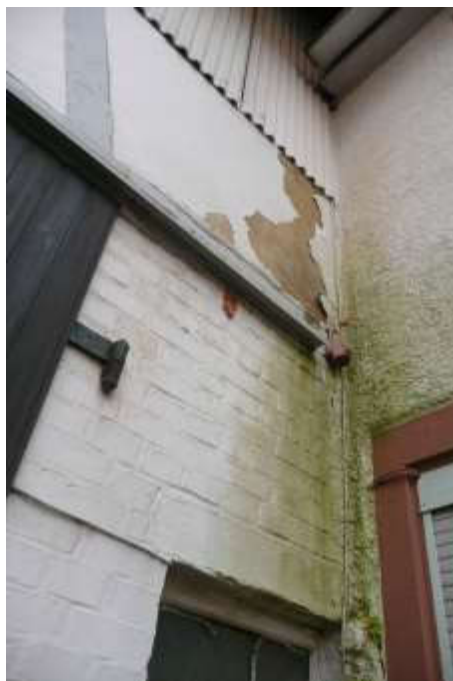
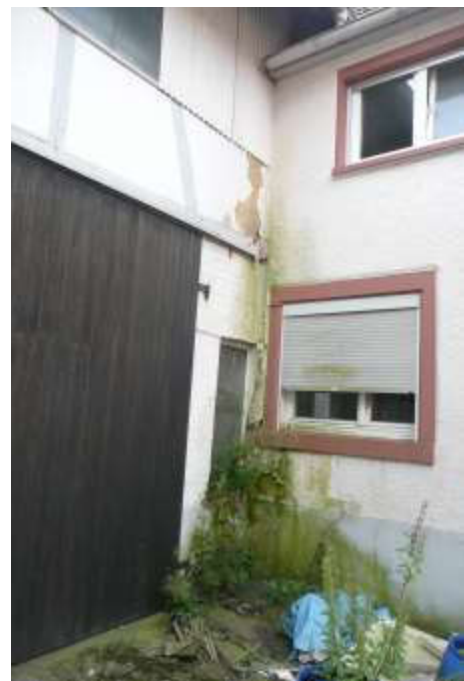
*Feuchtigkeitsschäden Fassade, Übergang Wohnhaus zur Scheune*

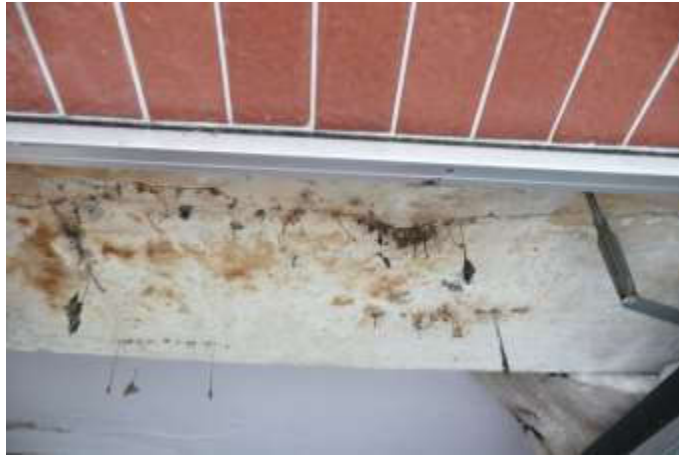
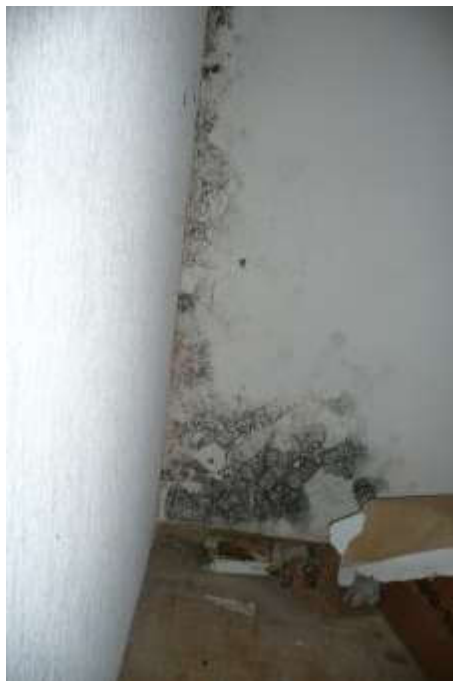
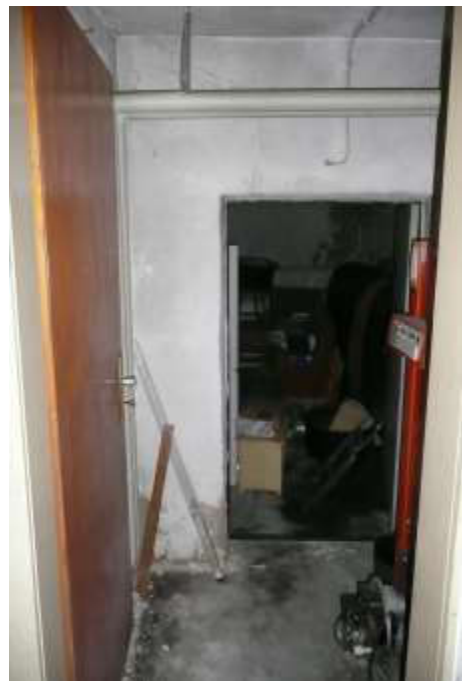
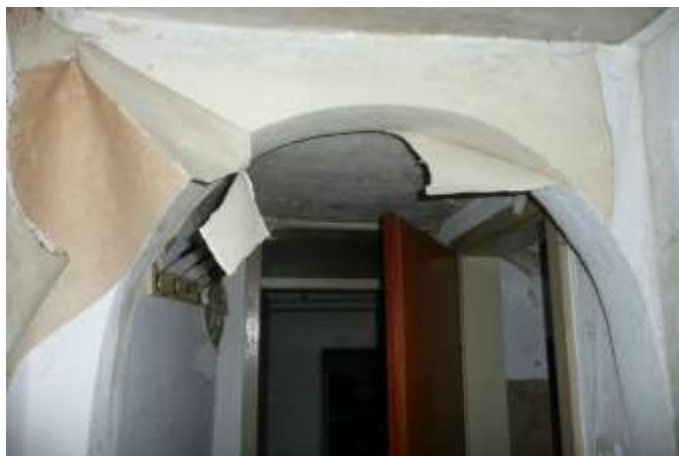
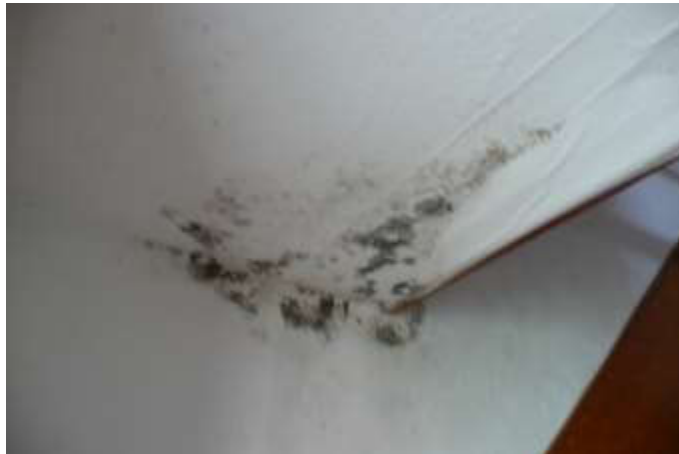
- *durchfeuchtete Böden im Erdgeschoss*
- *abgelöste Tapeten an der Decke im Flur im Erdgeschoss*
- *massive Schwarzsimmelbildung in Wänden und Decken in mehreren Räumen im Erd- und Obergeschoss*

*Erdgeschoss, Zustand nach nicht beseitigtem Wasserschaden*

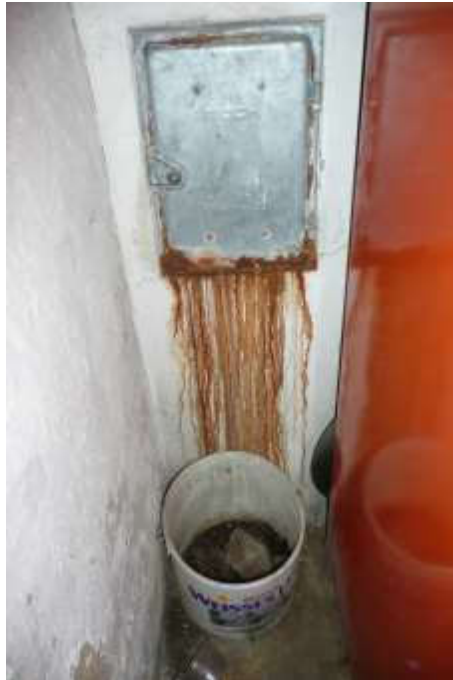
*versotteter Kamin, Erdgeschoss*

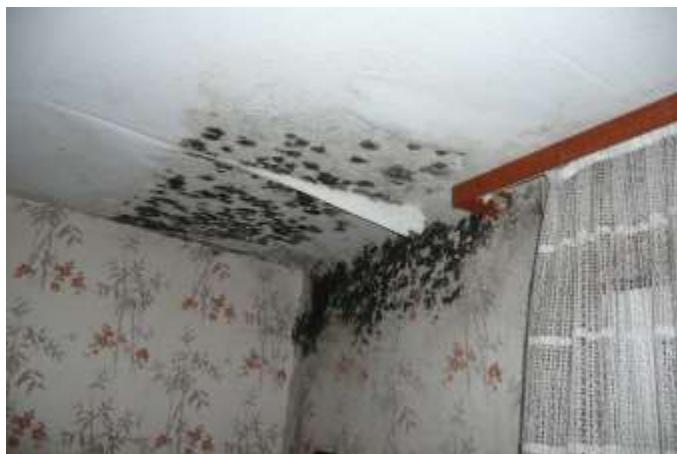
*Schimmelbildung und Schimmelschäden im Obergeschoss nach Wasserschaden*

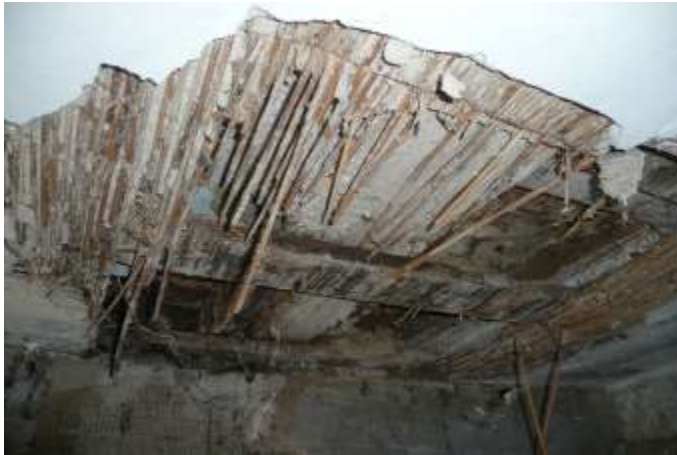
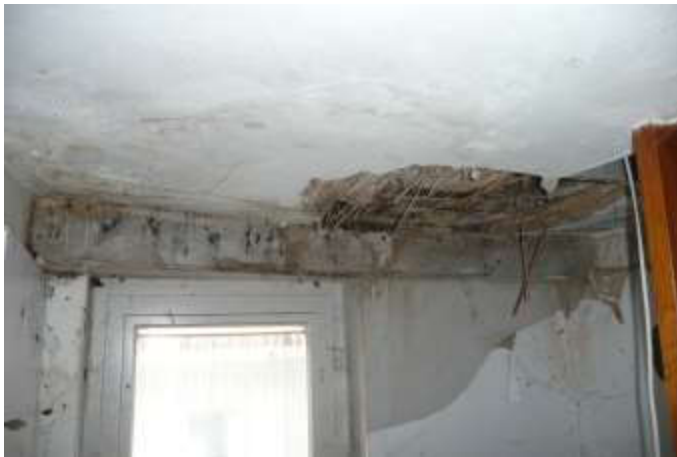
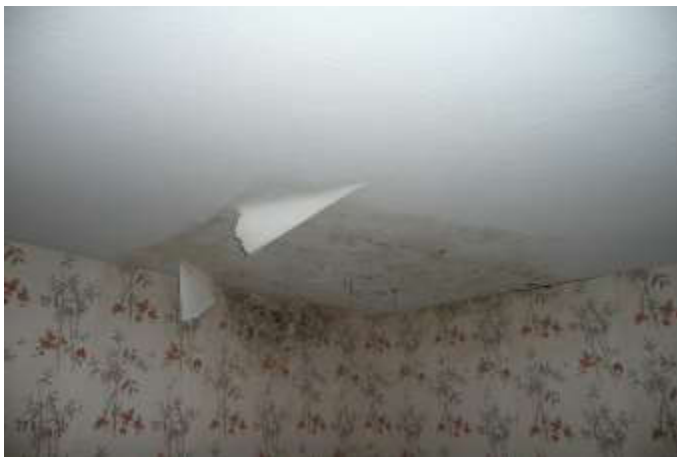
*Schimmelschäden und Schimmelbildung im Obergeschoss*

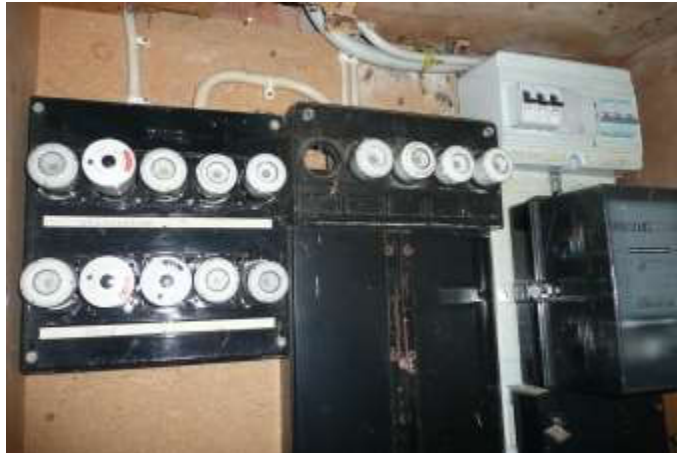
- *veraltete Elektrik, aufgrund des Wasserschadens außer Betrieb*
- *Wasserversorgung seit ca. 2,5 Jahren außer Betrieb*
- *Feuchtigkeitsschäden in den Holzbalkendecken sowie in den Strohmatte als Folge des Wasserschadens im 1. Obergeschoss*

*Elektrik, Sicherungskasten, keine FI-Absicherung vorhanden*

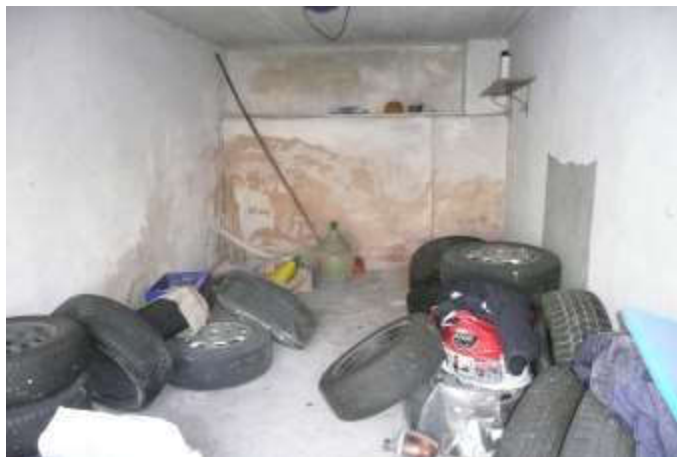
*Garage, zur Funktionsfähigkeit des elektrischen Tores können keine Angaben gemacht werden, da die Stromversorgung seit dem Schadenfall unterbrochen ist.*
