5. Lagebeschreibung

7. Gebäudebeschreibung

7.1 Baujahr und Baubeschreibung des Bewertungsobjektes

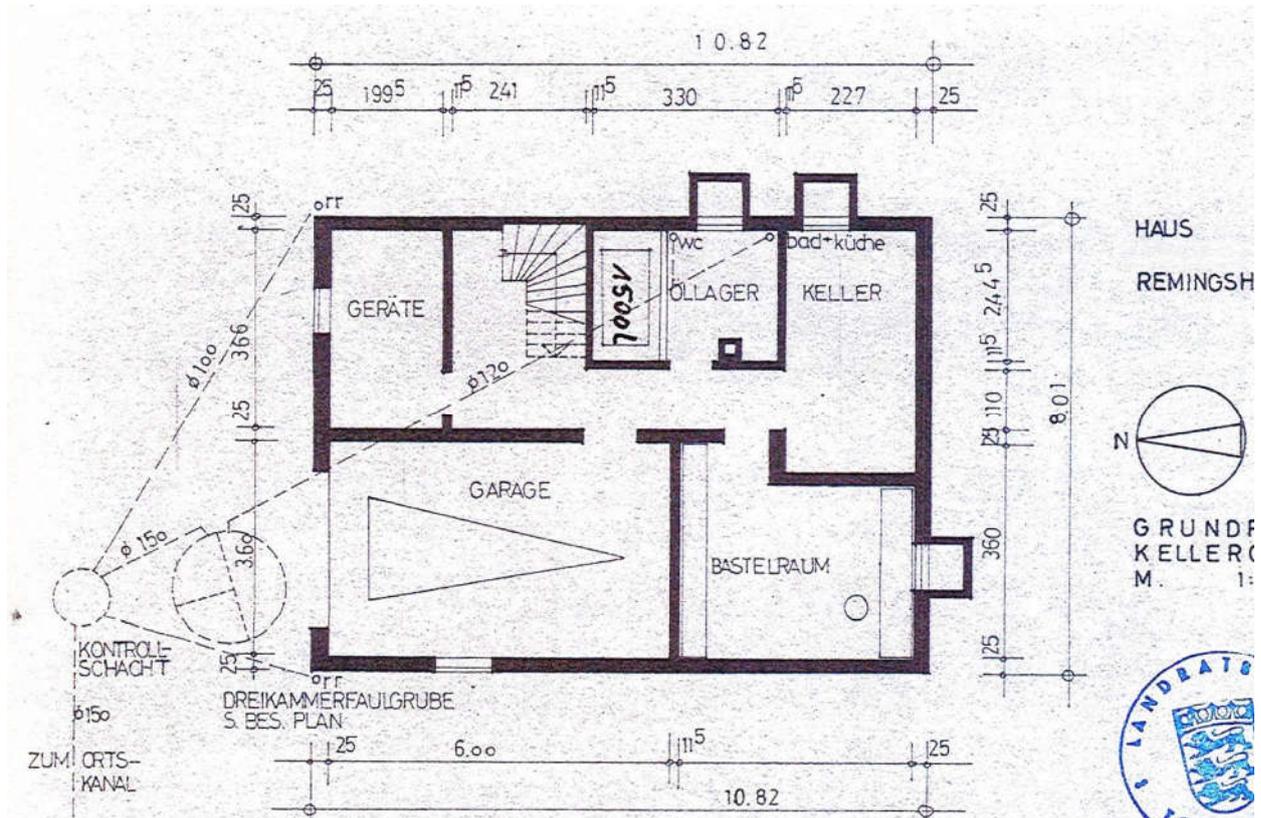
Untergeschoss mit Garage
 Abweichend hiervon wurde zwischenzeitlich der Geräteraum ausgebaut
 und das Gebäude hat einen Außenöltank.
