### 3 Beschreibung der Gebäude und Außenanlagen

#### 3.2 Einfamilienhaus mit Einliegerwohnung

## Anlage 4: Fotodokumentation

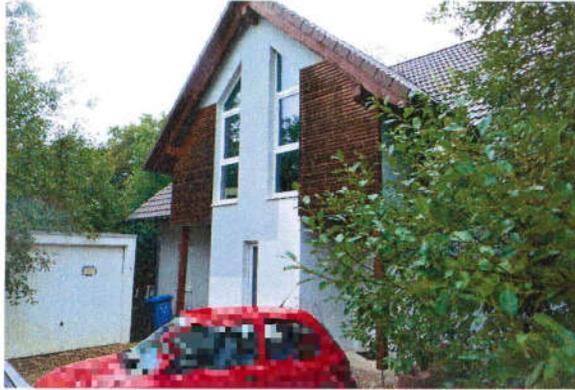
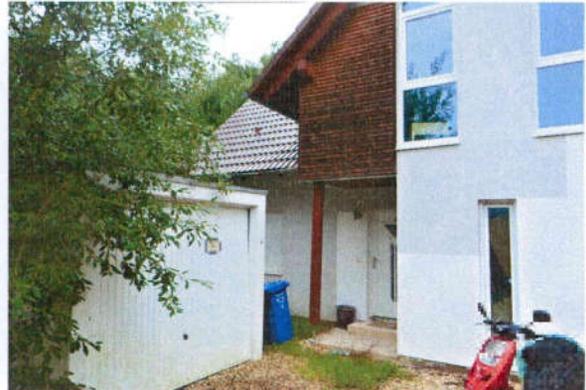
Bild 1-4: Eingangsseite mit Garage

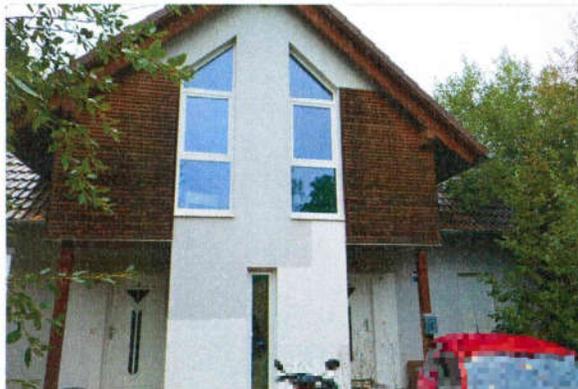
Bild 3: 2 Eingänge

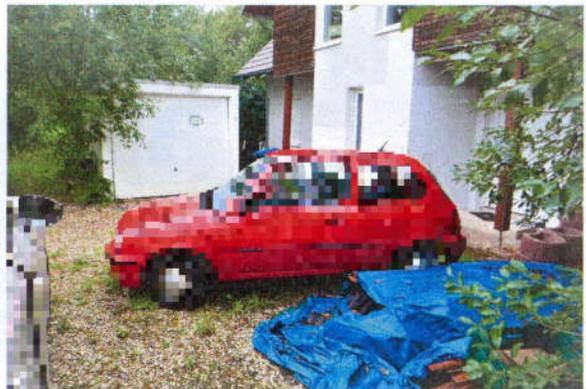
besondere Bauteile:	Eingangsüberdachungen
besondere Einrichtungen:	keine vorhanden
Besonnung und Belichtung:	gut bis ausreichend
Bauschäden und Baumängel:	<ul style="list-style-type: none"> <li>• Außenanlagen noch nicht fertiggestellt, nur tw. geschottert</li> <li>• Fensterinnensimsen fehlen</li> <li>• fehlende PV-Anlage zur Unterstützung der Elektroheizung</li> </ul>
wirtschaftliche Wertminderungen:	keine
Allgemeinbeurteilung:	Der bauliche Zustand ist normal. Es besteht ein geringfügiger Unterhaltungsstau und allgemeiner Renovierungsbedarf.

Bild 4: geschotterter Außenbereich
