Gutachten  
25 09 65 UL

## Verkehrswert

des bebauten Grundstücks Flst. 79/1  
Rosenstr. 12 in 89173 Lonsee-Halzhausen

Große Einfamilienhausvilla mit Terrassenanbau + Lichthof im UG  
Wohnhaus mit großer Hauptwohnung im UG, EG, DG  
Einliegerwohnung im UG, Gastwohnung im EG,  
und im Haus integrierter Doppelgarage mit überdachter Durchfahrt  
Gesamtes Gebäude im Umbauzustand, Außenanlagen nicht angelegt  
Photovoltaikanlage auf dem Dach

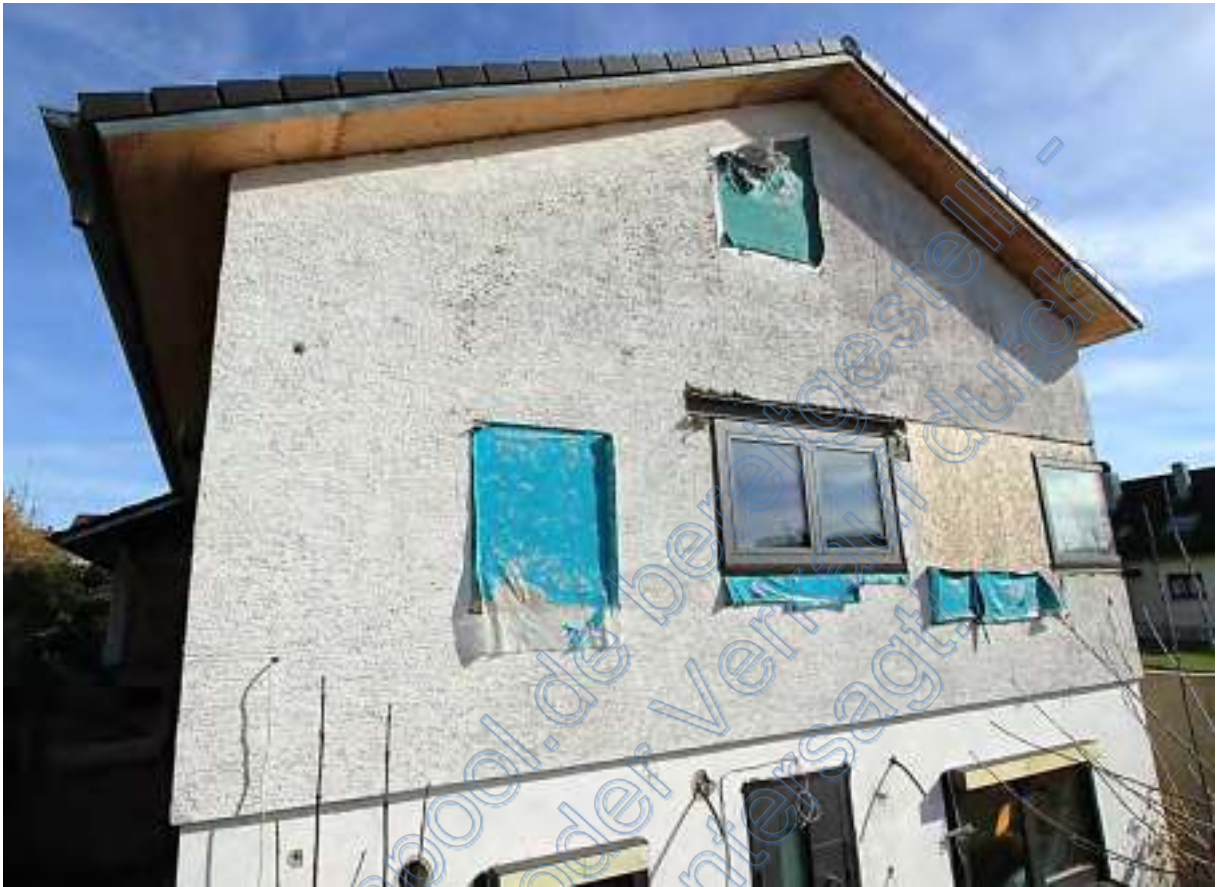
Westgiebelseite Wohnhaus mit Putzschäden

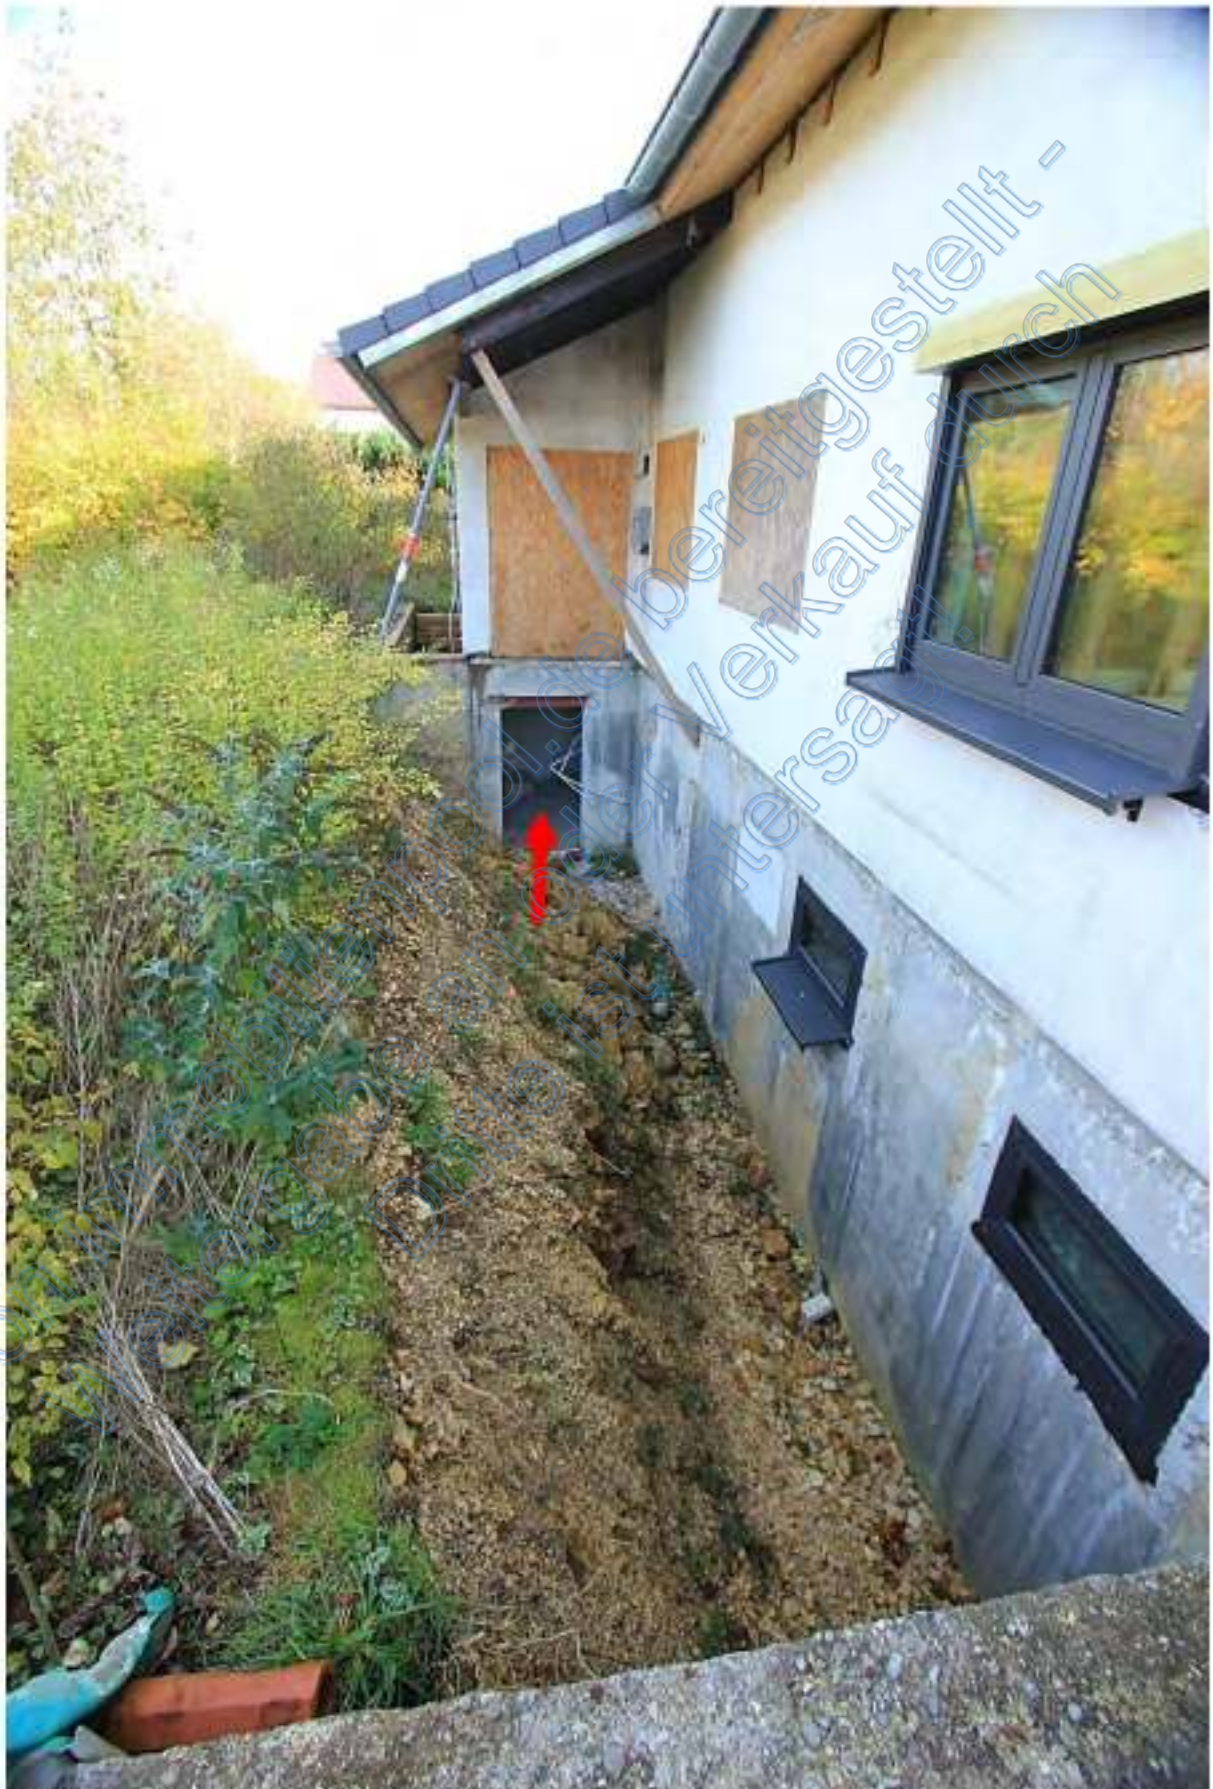
Im Heizungsraum im UG ist die Außentür noch  
nicht eingebaut, die Türöffnung steht frei und ist  
offen (siehe auch Fotos).

Nordseite Wohnhaus mit Graben vor dem UG, Pfeil offener Zugang zum UG des Wohnhauses

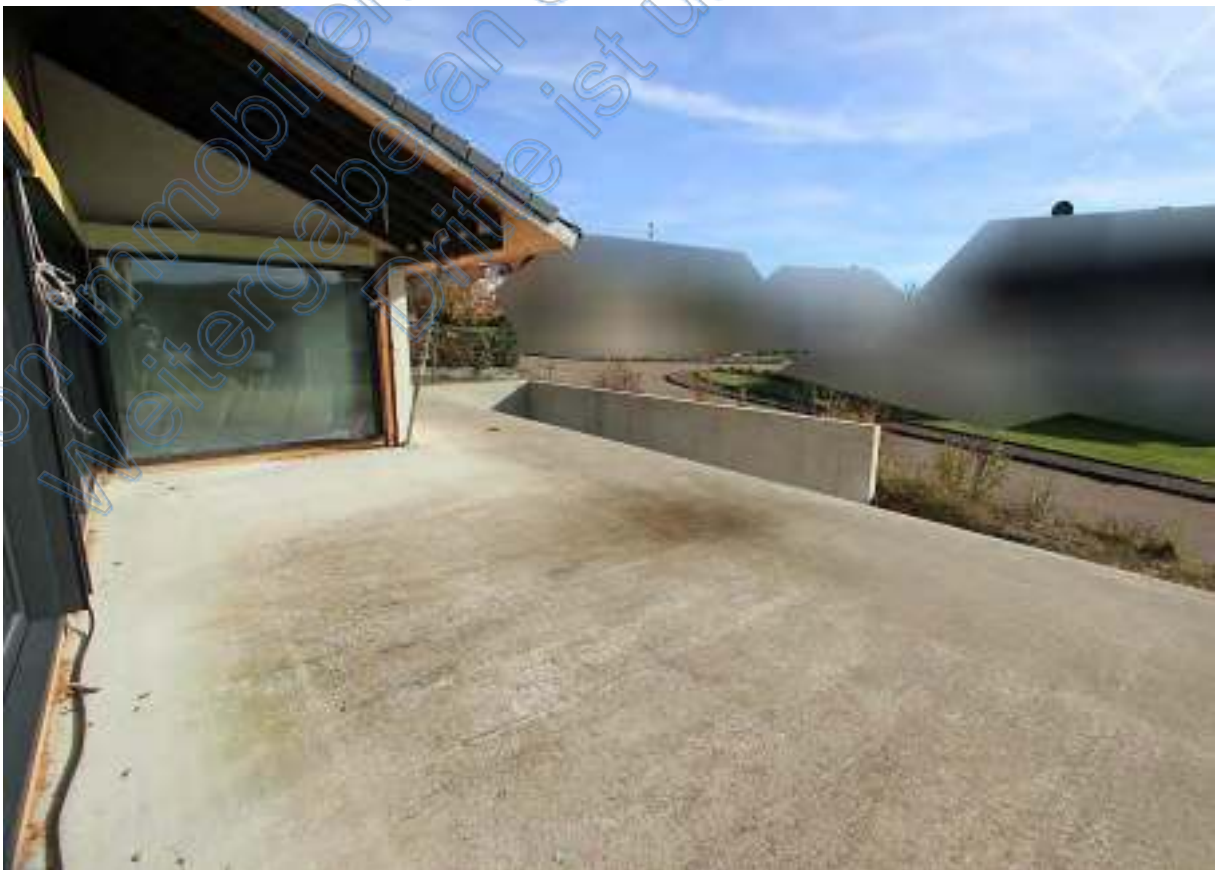
Terrasse EG noch ohne Abdichtung, Blick nach Osten

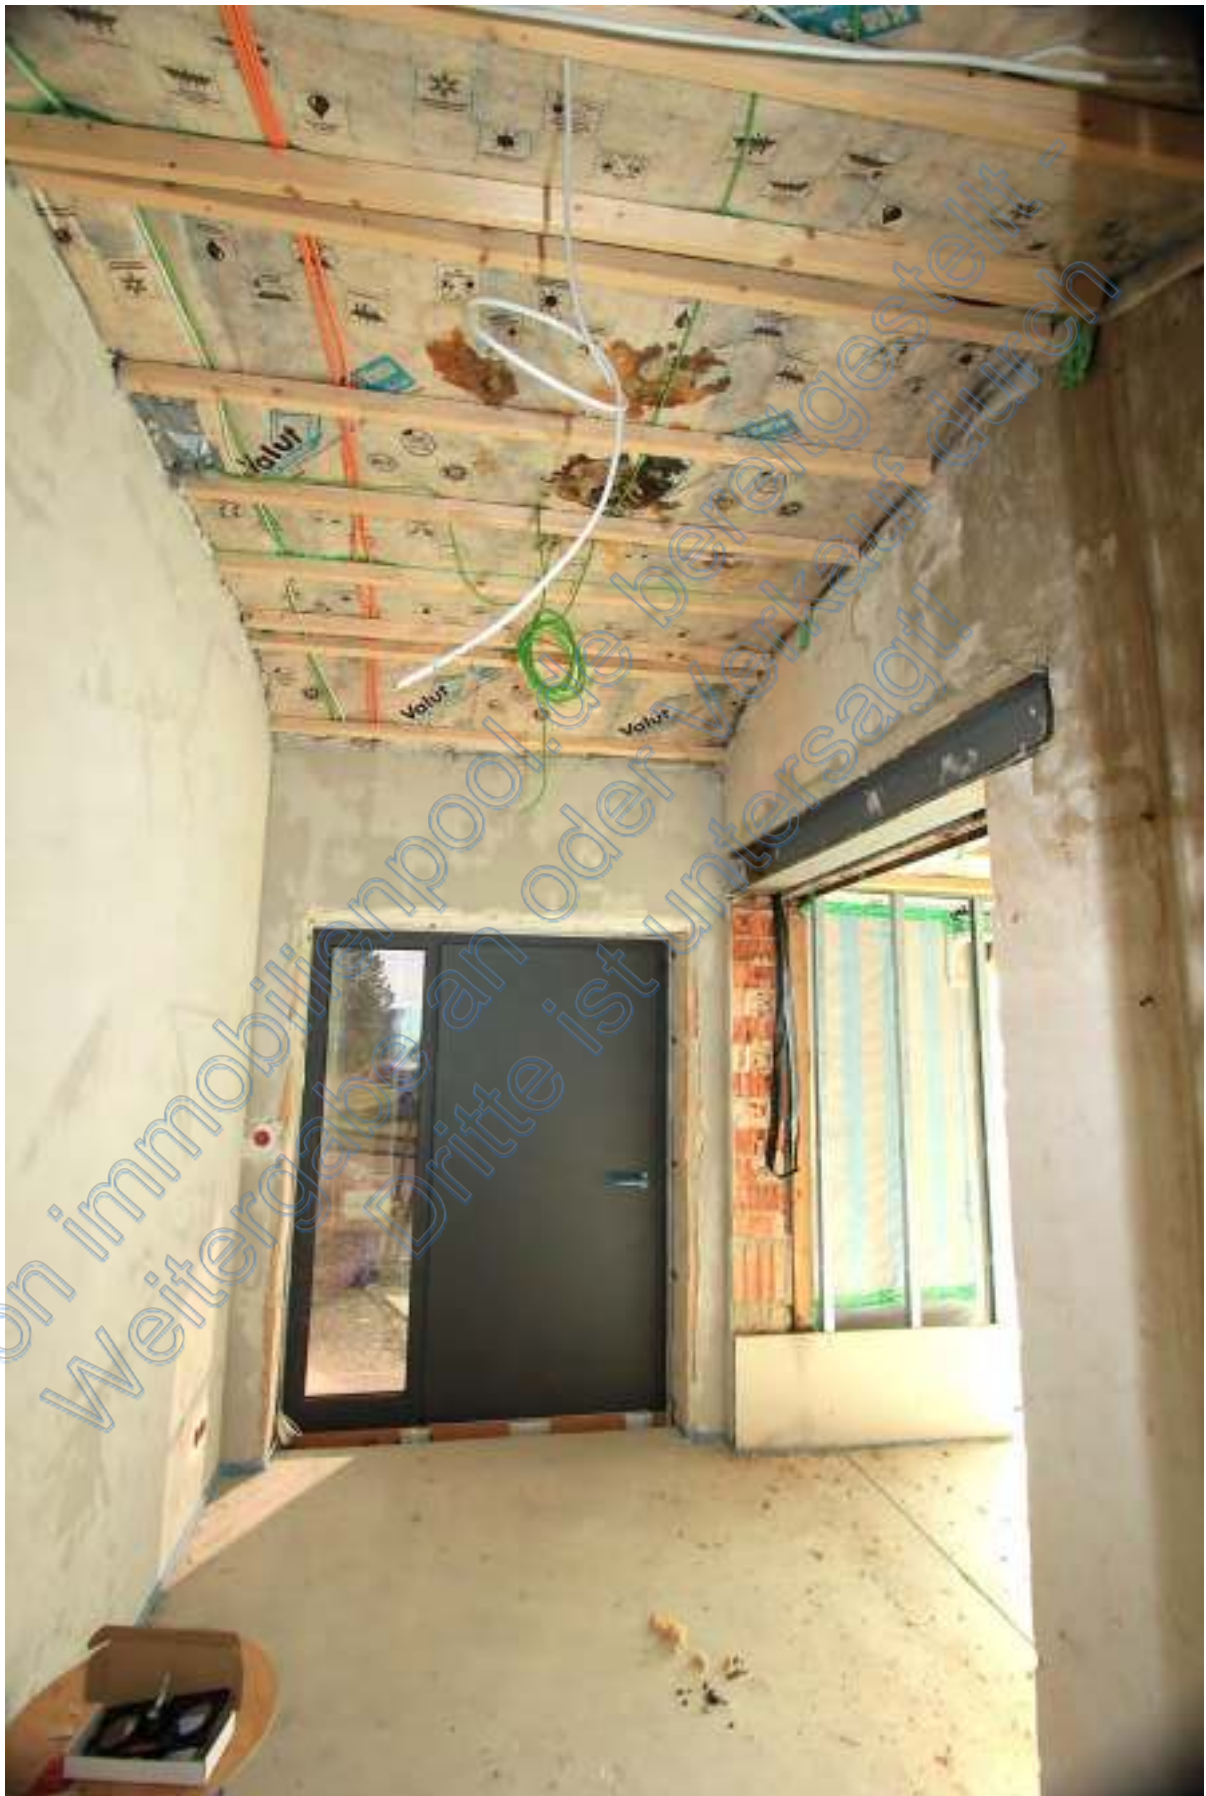
Windfang mit Haustür, rechts Durchgang zum Wohnzimmer, Feuchtflecken an der Decke

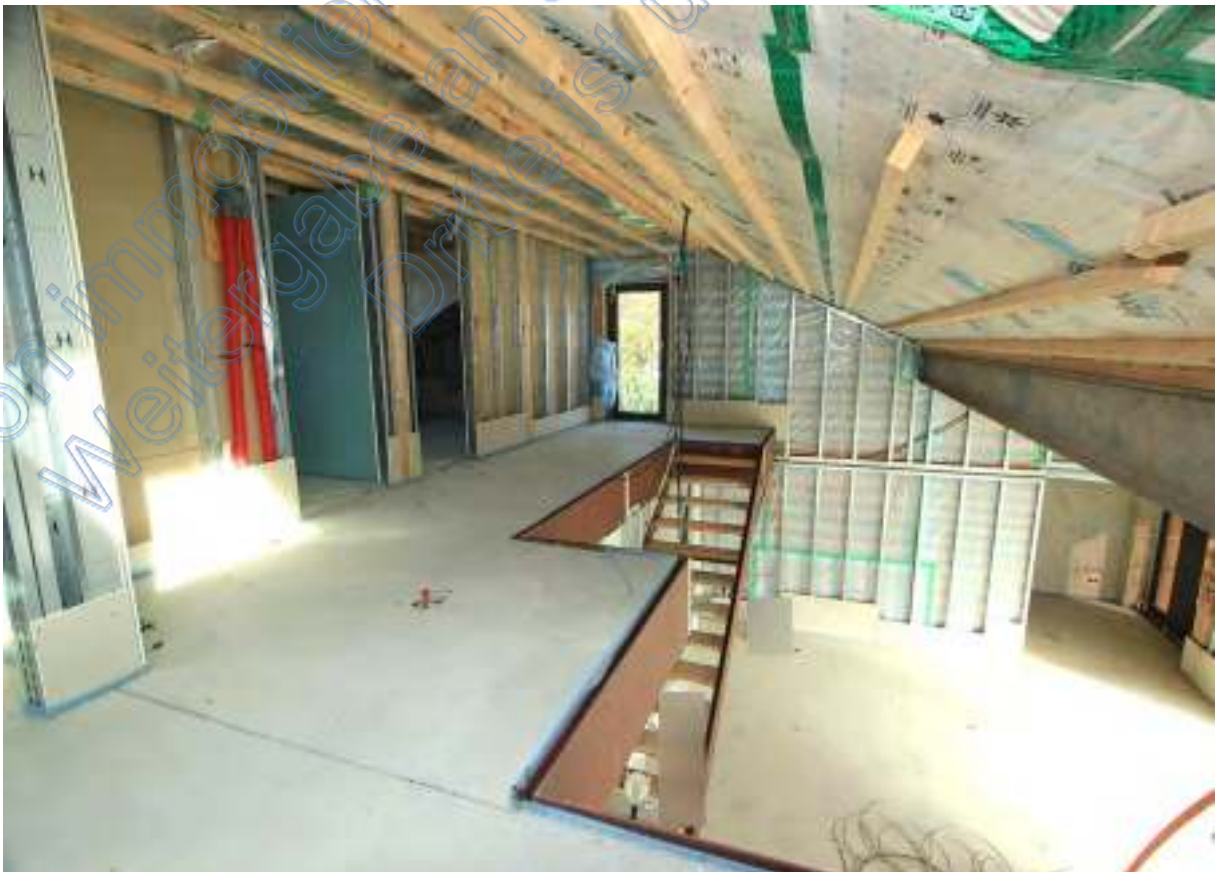
Galerie noch ohne Geländer, Blick nach Osten, links Kinderzimmer mit Bad

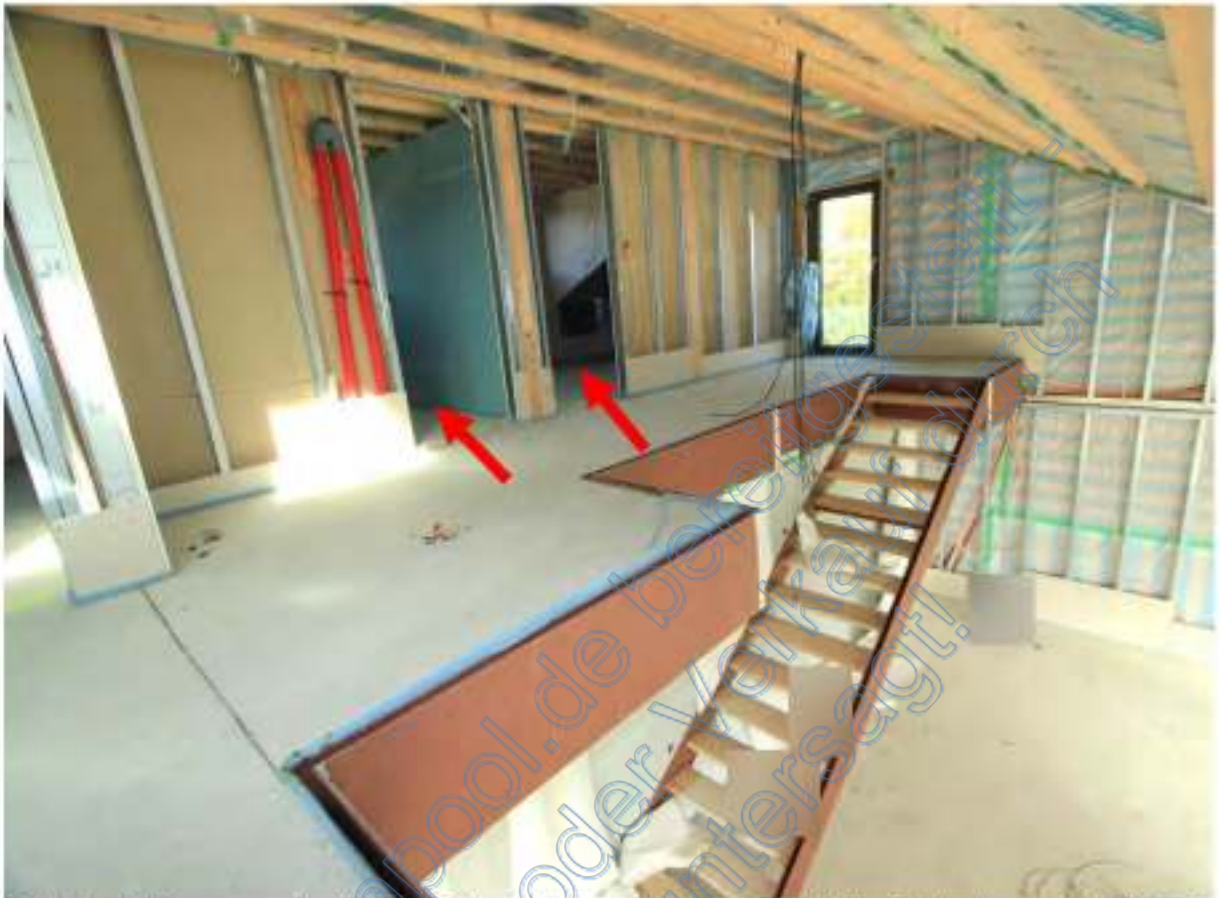
Galerie mit Treppe noch ohne Geländer, Blick nach Nordosten, Pfeile Kinderzimmer 1 mit Bad

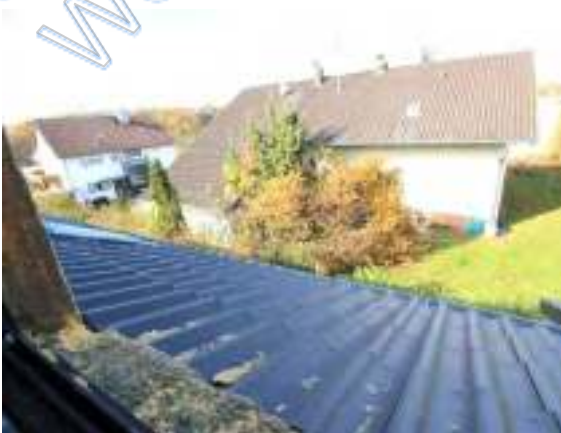
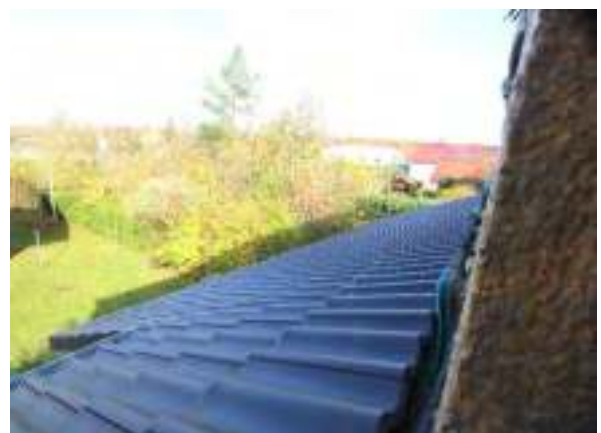
Die Außenverkleidung der Gaupen fehlt noch, insofern sind die ca. 10 cm starken Dämmmatten außen mittlerweile durchfeuchtet, da frei der Witterung ausgesetzt.

Außenliegende Holz- und Dämmelemente liegen frei der Witterung ausgesetzt, dementsprechend Folgeschäden mit Durchfeuchtung der Außendämmplatten.

Ausblicke im Bad nach Norden mit feuchten Dämmplatten an der Gaupe

. /. Wertabschlag wegen der Witterung ausgesetzter Baustoffe  
mit Feuchteschäden psch. - = € 20.000,00

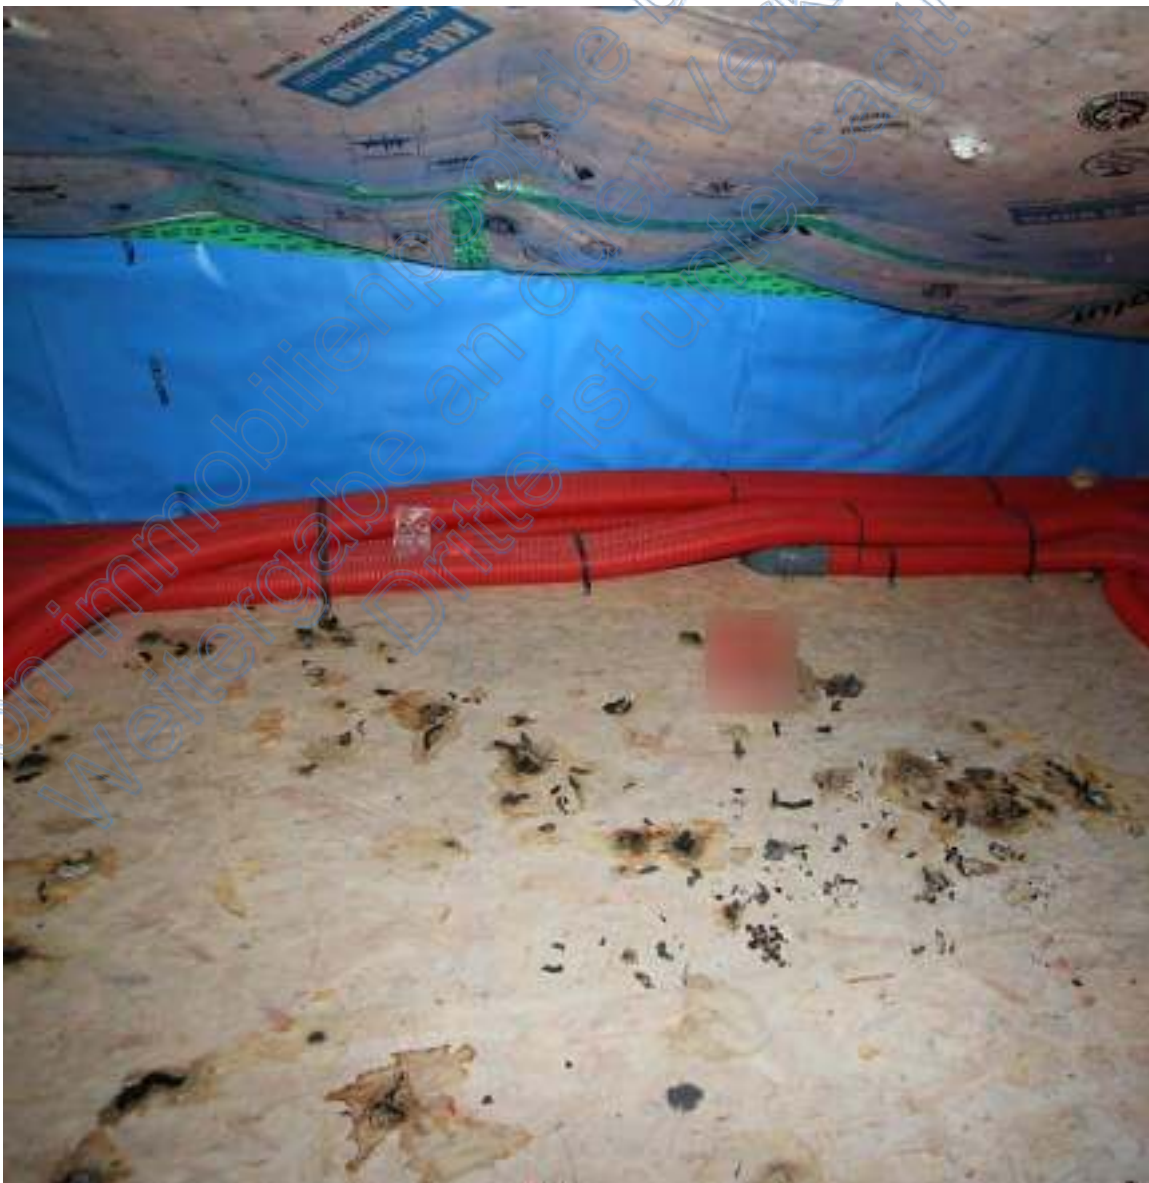
Tierkot im Dremelbereich
