**Nachgutachten 25 08 64 UL**

zum Gutachten 23 07 44 UL

## **Verkehrswert**

des bebauten Grundstücks  
Pommernweg 71 89075 Ulm

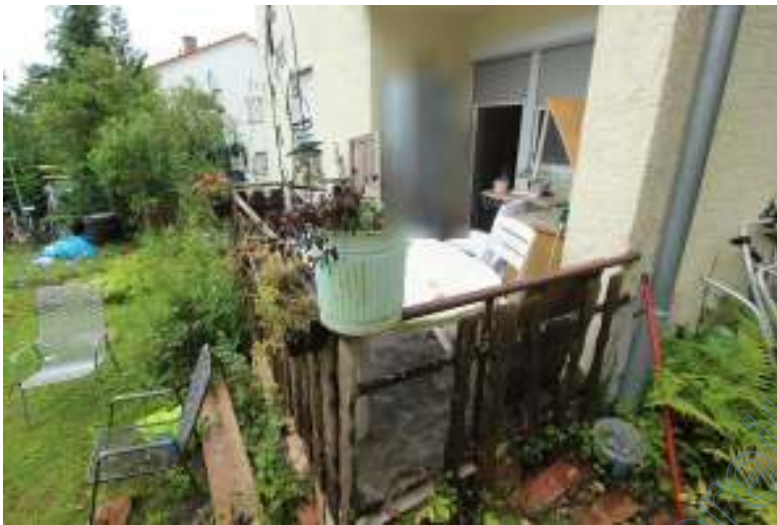
**EG-Balkon mit Geländer Schäden**

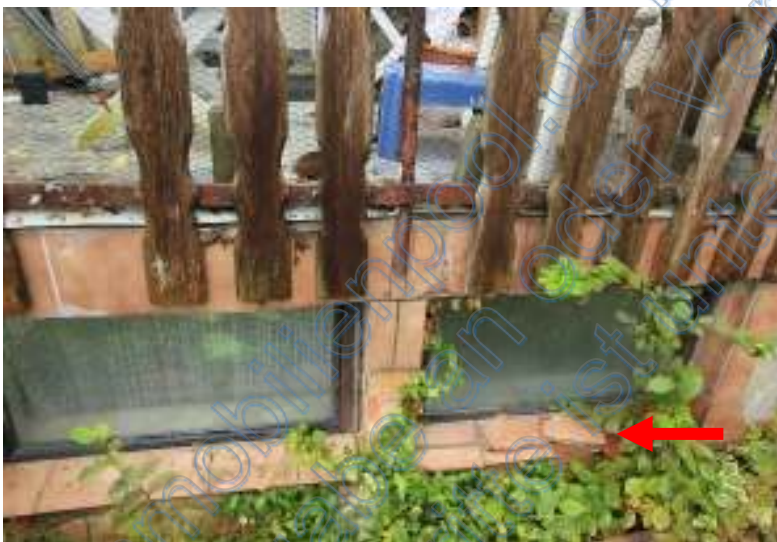
**Geländer- und Fliesenschäden beim Balkon**

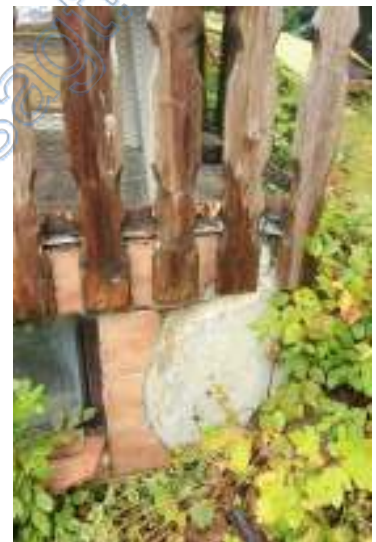
**Fliesenschäden**

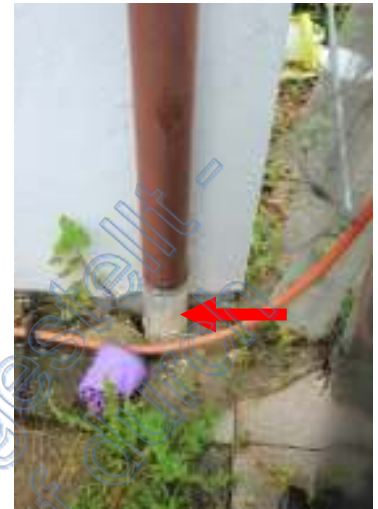
**Schaden am Fallrohr**

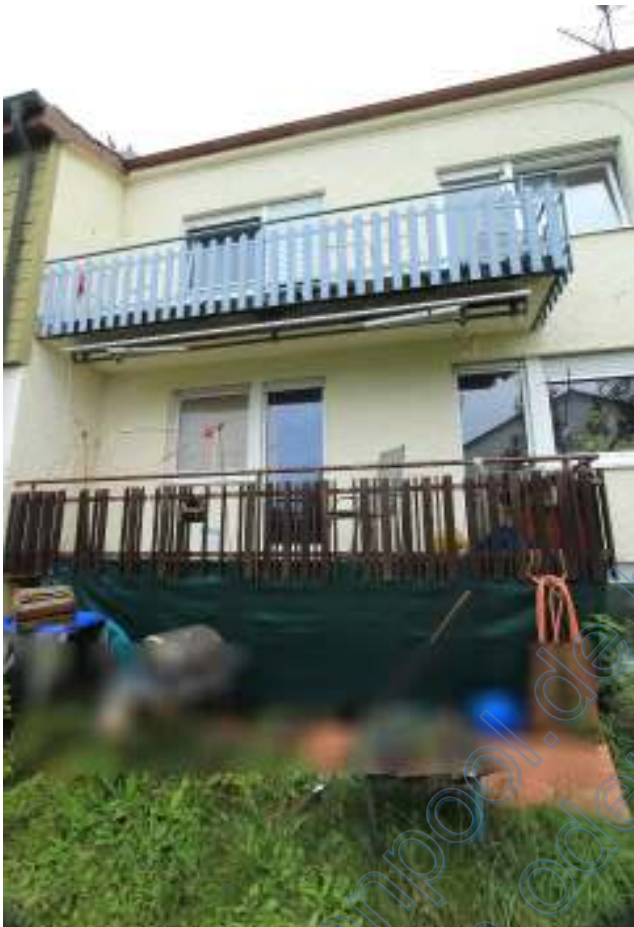
Balkone mit Schäden im Süden

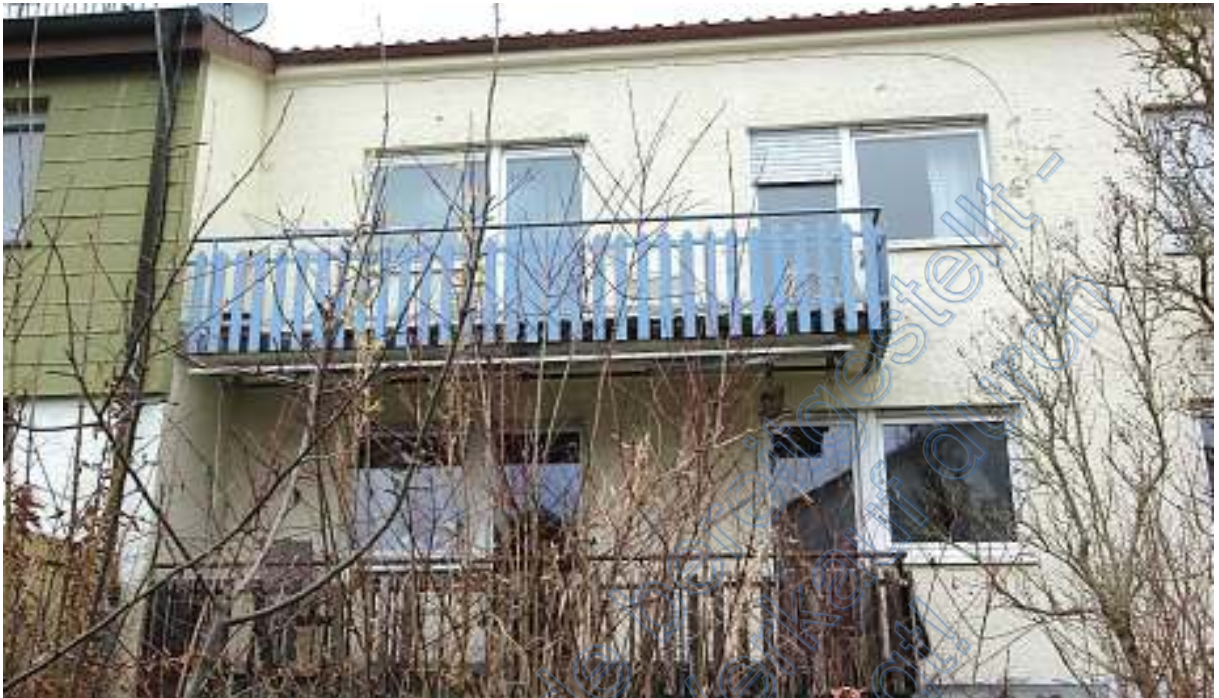
**Südfassade Wohnhaus mit alten Balkongeländern**

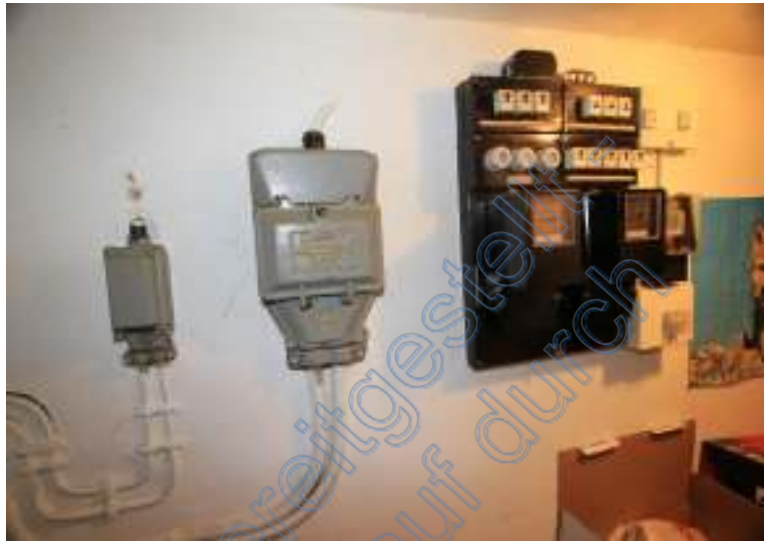
Alte Elektrosicherungen

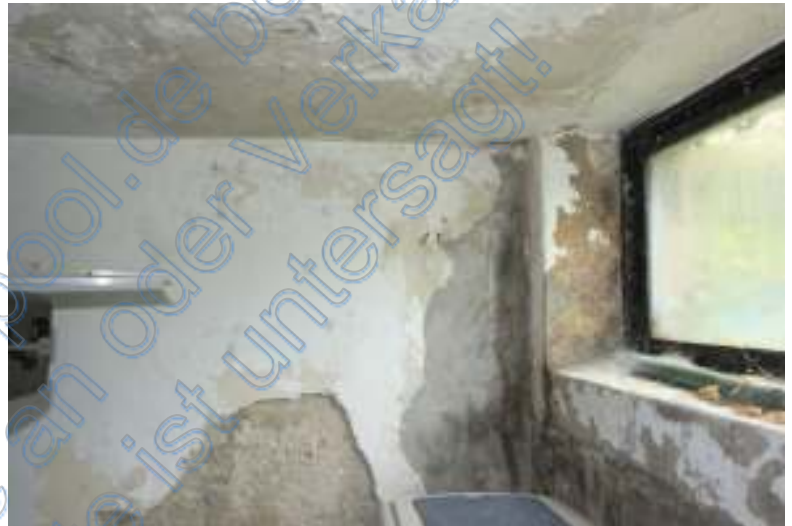
Feuchteschäden im Abstellraum

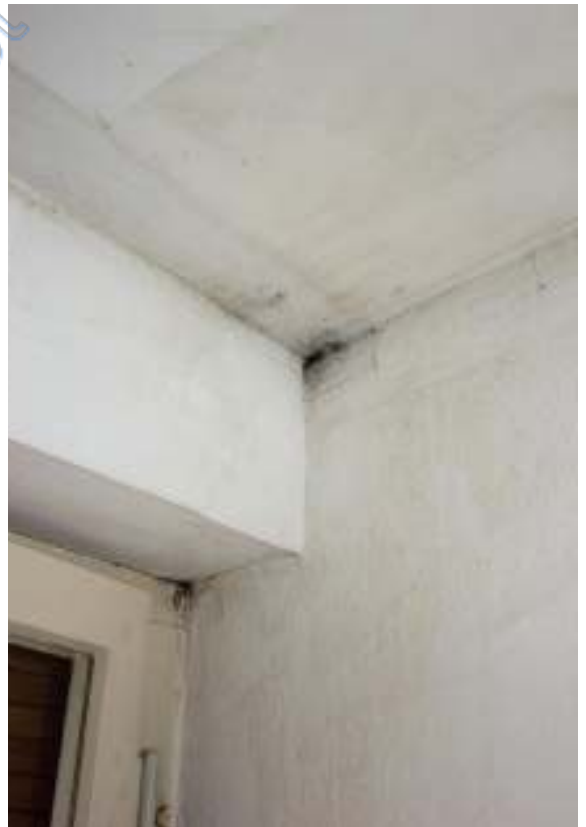
Schimmelflecken

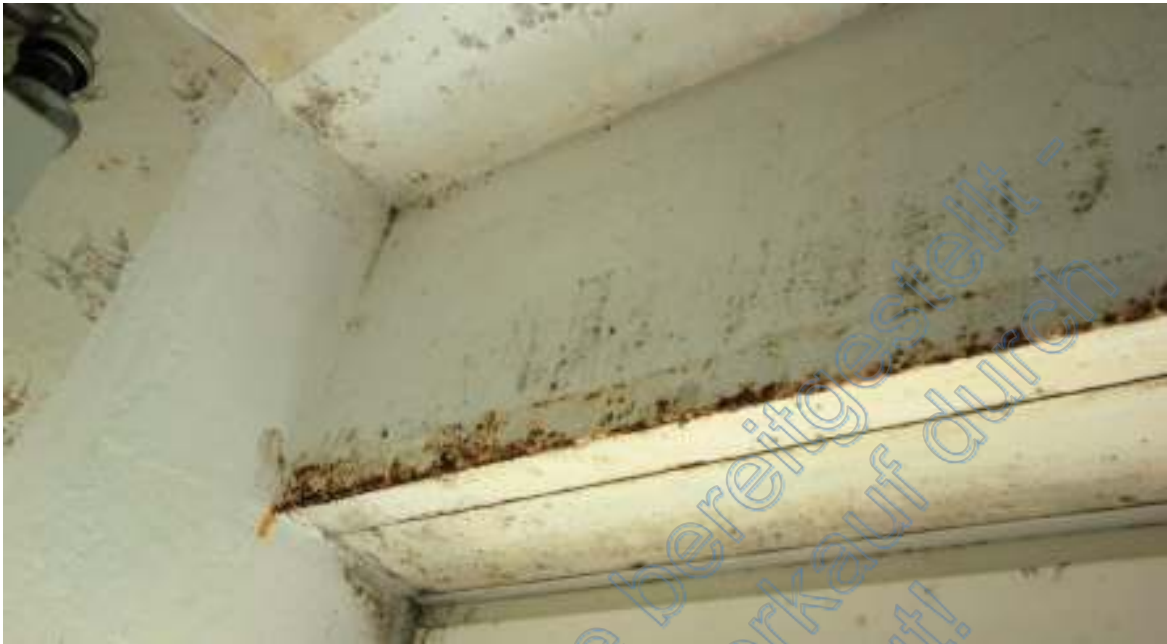
**Schimmelflecken in der Küche**

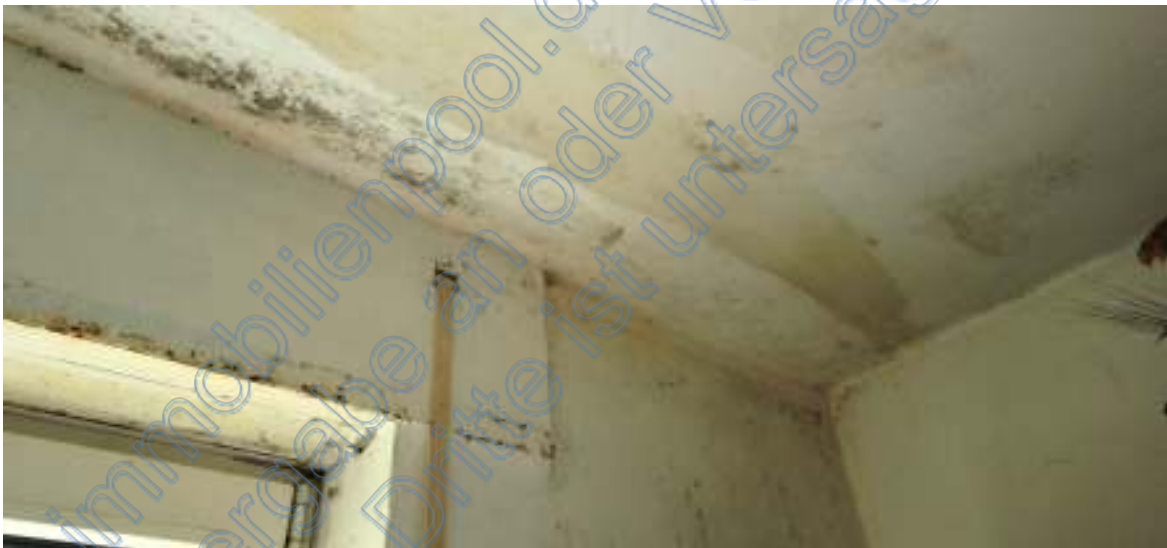
**Schimmelflecken in der Küche**

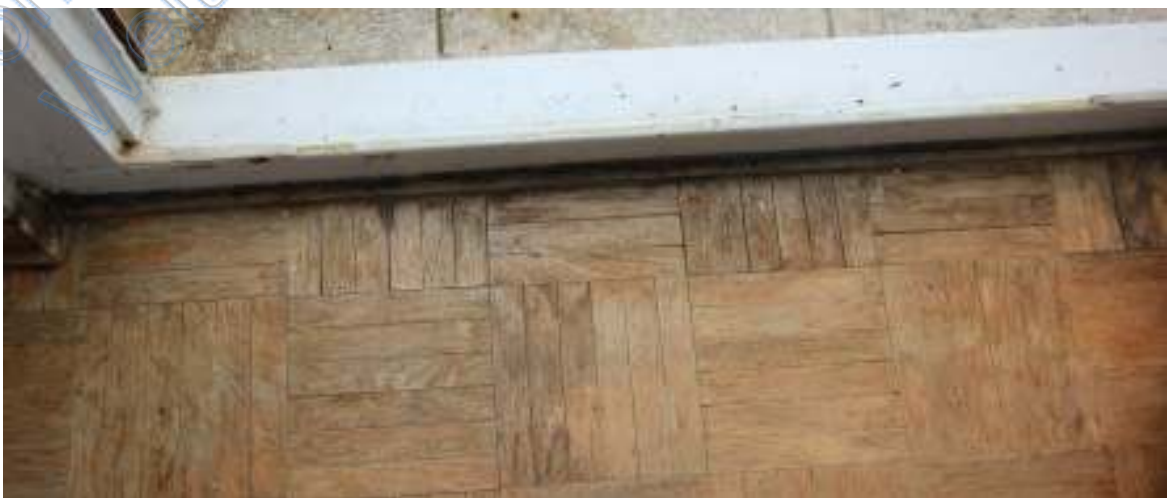
**Verblichener Parkettboden vor der Balkontür**

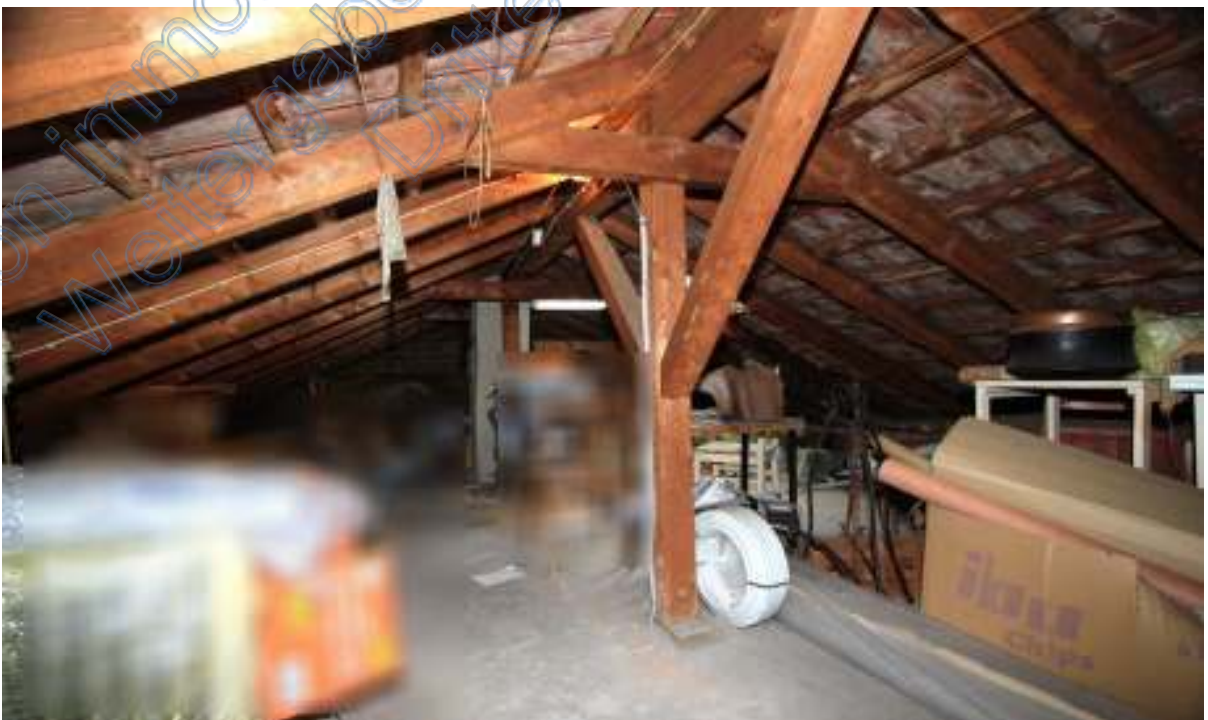
Ungedämmte Bühne im Dachgeschoss mit alten Dachziegeln
