## Verkehrswertgutachten

**Bewertungsobjekt:** Eigentumswohnung Nr. 4  
Im Tannwald 8  
79736 Rickenbach  
Ortsteil Hütten

**Auftraggeber:** Amtsgericht Waldshut-Tiengen  
-Vollstreckungsgericht-  
GS.-Nr.: 3 K 49/25

**Wertermittlungstichtag:** 04. Februar 2026

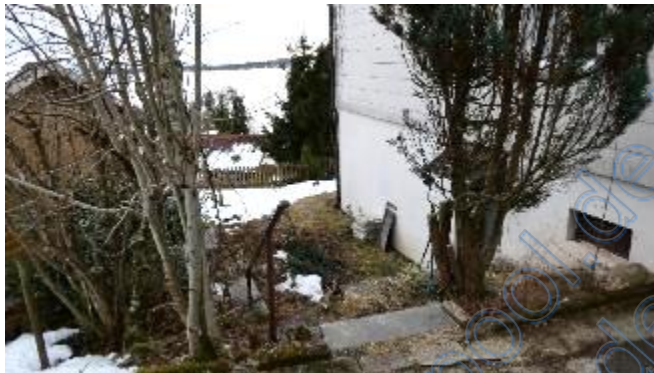
Östliche Außentreppe

| Bauteil | Ausführung | Festgestellte Mängel |
|---|---|---|
| Treppen | OG-DG:<br>Holztreppe mit Holzstufen und Holz-Stabgeländer<br><br>DG-Dachspitz:<br>Auszugstreppe (konnte nicht besichtigt werden)<br><br>OG-Niveau-EG:<br>Östliche Außentreppe mit Betonstufen und Metallgeländer | Geländerstäbe fehlen im unteren Bereich<br><br><br><br><br><br>Metallgeländer nur noch an einem Punkt fixiert |

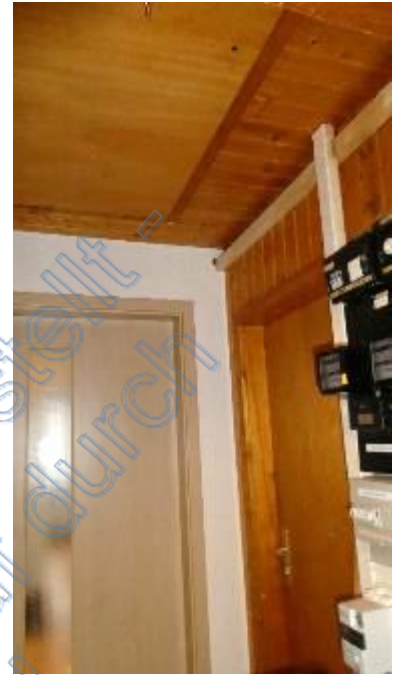
DG Luke zum Dachspitz

Der Zugang zum Dachspitz erfolgt im DG-Treppenhaus über eine Luke. Diese konnte allerdings auf Grund der Möblierung des Treppenhauses nicht geöffnet werden, so dass der Dachspitz nicht besichtigt werden konnte.

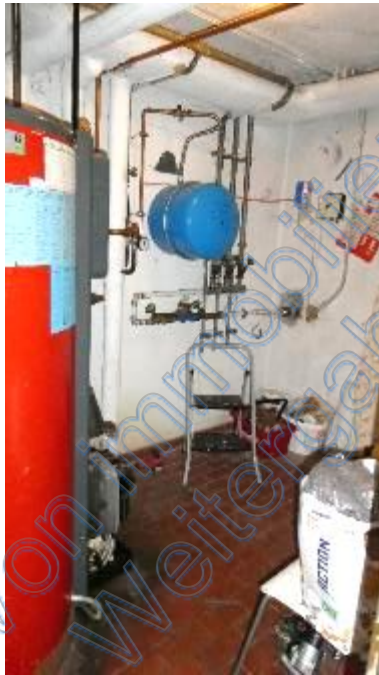
Die Ölzentralheizung stammt noch aus 1964. Obwohl augenscheinlich Teilelemente erneuert wurden, ist mit zeitnahe Modernisierungs-/Austauschbedarf zu rechnen.

| Heiztechnische Anlage | Ölzentralheizung (1964) mit Warmwasseraufbereitung, evtl. Teile erneuert,<br><br>lt. Baubeschreibung Öltank unterirdisch vor Heizraum | Anzunehmender Modernisierungs-/Austauschbedarf |

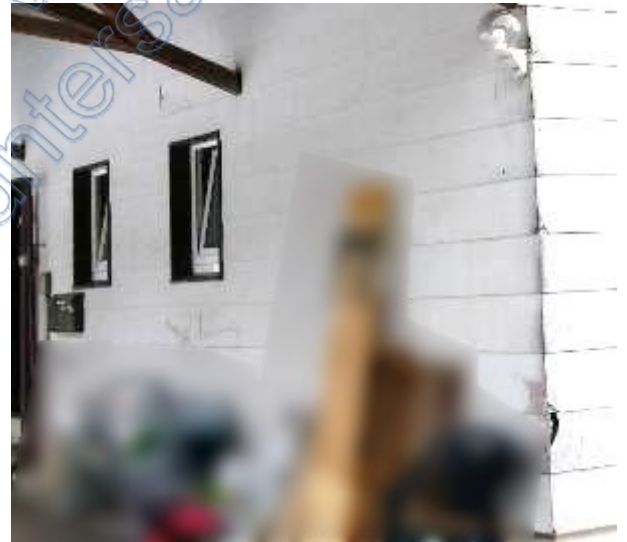
Schadstellen Eternitverkleidung

Dies betrifft u.a. z.T. überalterte Ausstattungselemente, mutmaßlich asbesthaltige Eternitverschindelung an der Fassade mit deutlichen Schadstellen, defekte Treppengeländer (Innen- und Außentreppen), meist überalterte Eingangs- und Wohnungstüren mit häufig fehlenden oder defekten Beschlägen.

| Außenansicht | EG (soweit freiliegend): verputzt, gestrichen<br><br>OG, DG: Eternitplatten (verm. aus Baujahr) | z.T. Anstrichsbedarf<br><br>Verdacht auf Asbestbelastung, vor Behandlung oder Entfernung wird Untersuchung angeraten, an der Nordseite z.T. massive Schadstellen |

Untersuchungen bezüglich des Vorhandenseins kontaminierter Baustoffe habe ich nicht unternommen. Anzeichen für Hausschwammbefall waren soweit einsehbar augenscheinlich nicht festzustellen. Es wird von einer lastenfreien Bebauung ausgegangen. In Bezug auf die Eternitplattenverkleidung kann auf Grund der mutmaßlichen Einbringungs- bzw. Erwerbszeiten eine Asbestbelastung nicht ausgeschlossen werden. Vor einer Behandlung oder Entfernung wird eine Untersuchung angeraten.
