# GUTACHTEN

**über den Verkehrswert  
der Eigentumswohnung Nr. 2  
Ketterburgweg 6  
97980 Bad Mergentheim**

**Nr. 0907 / 24**

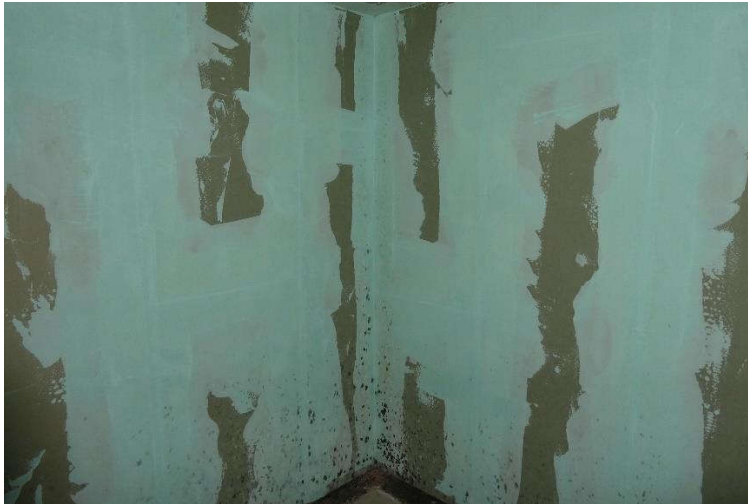
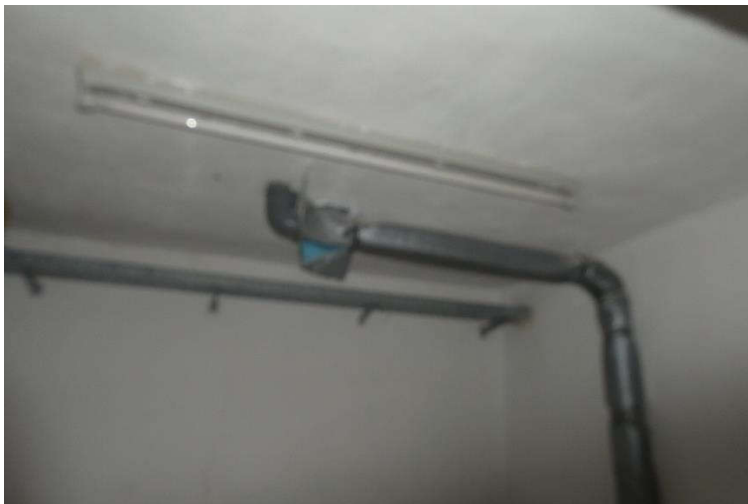
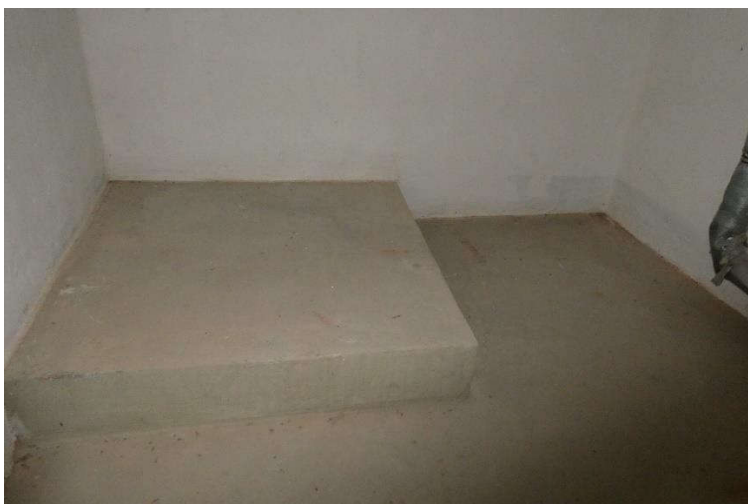
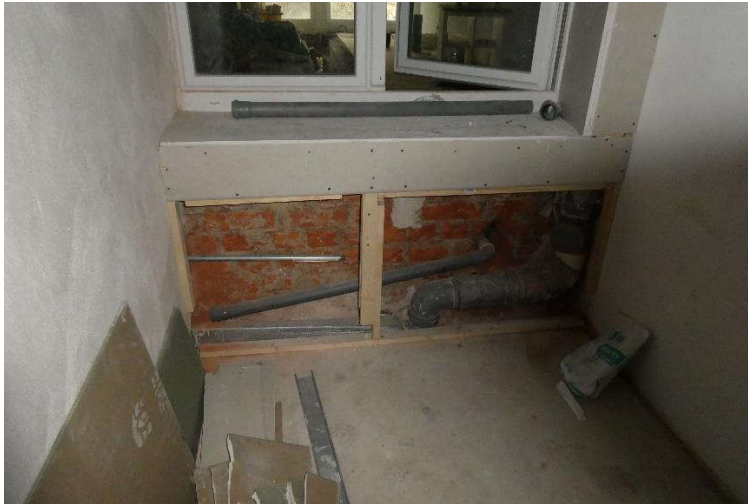
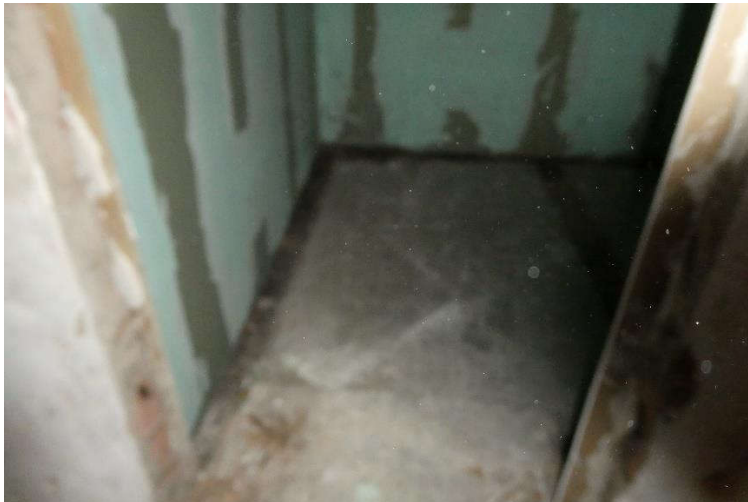
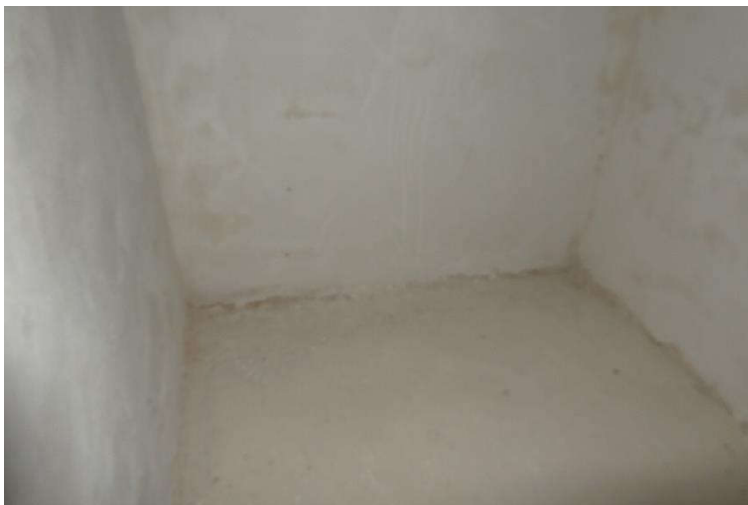
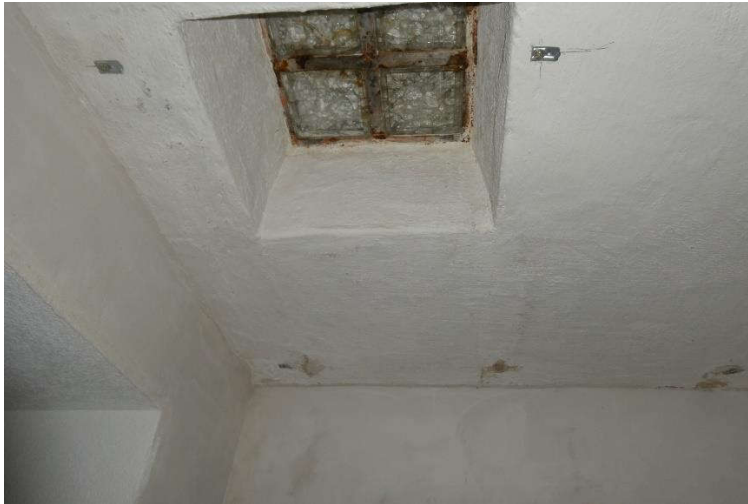
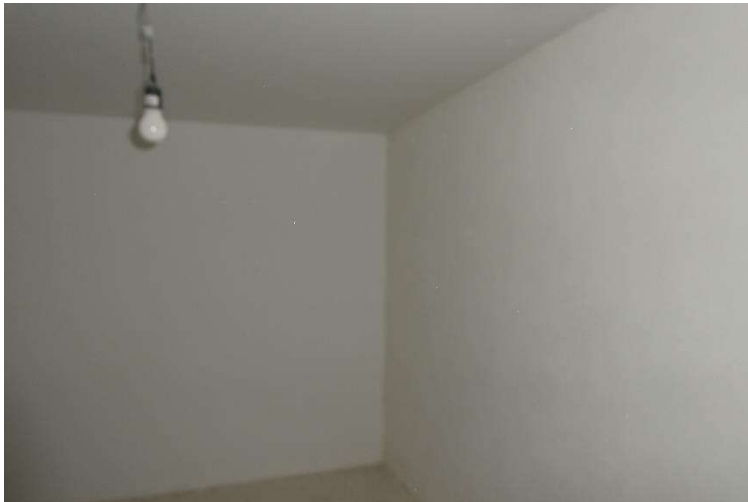
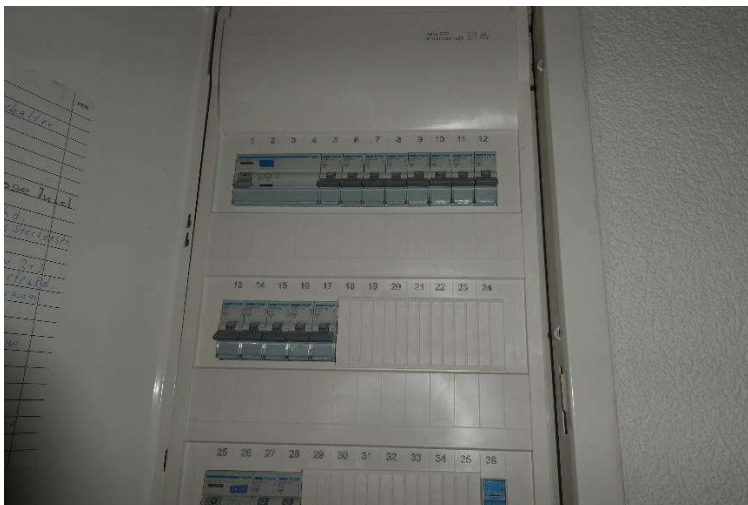
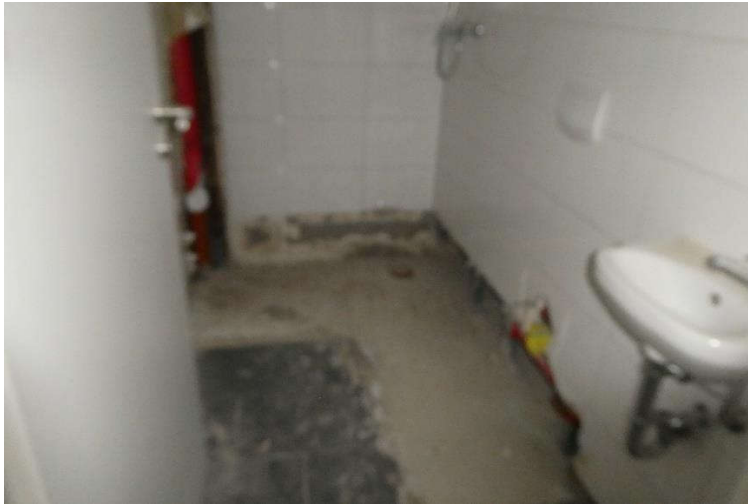
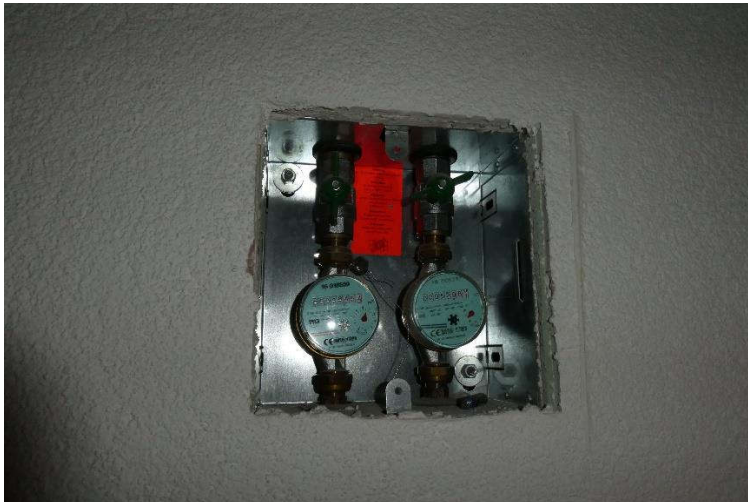
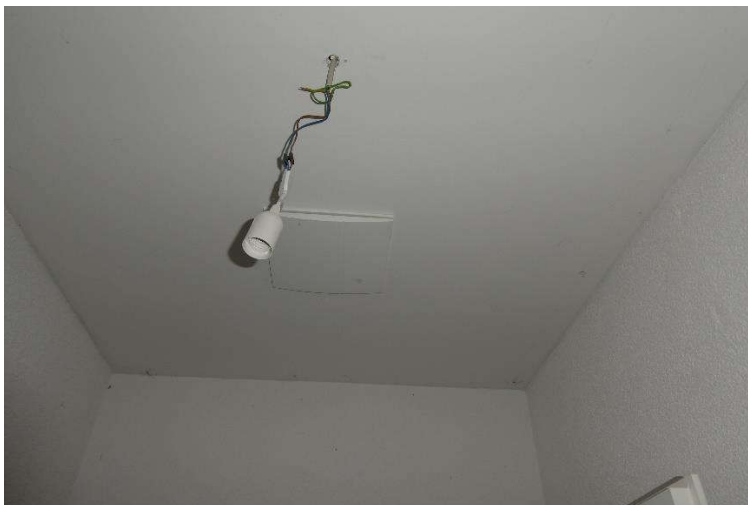
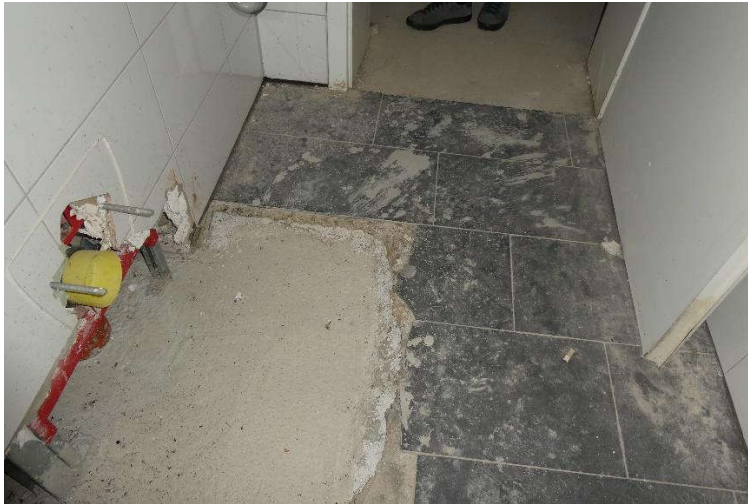
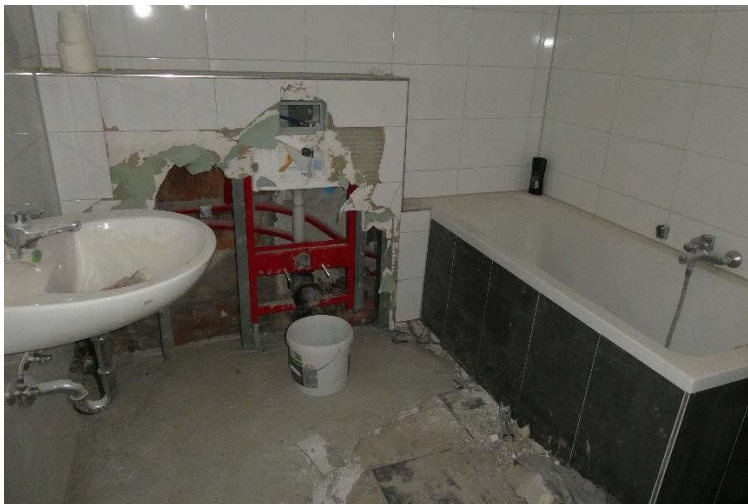
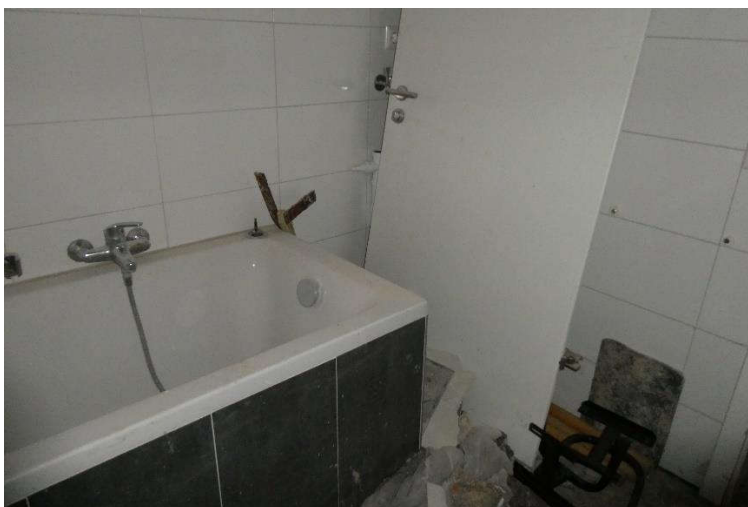
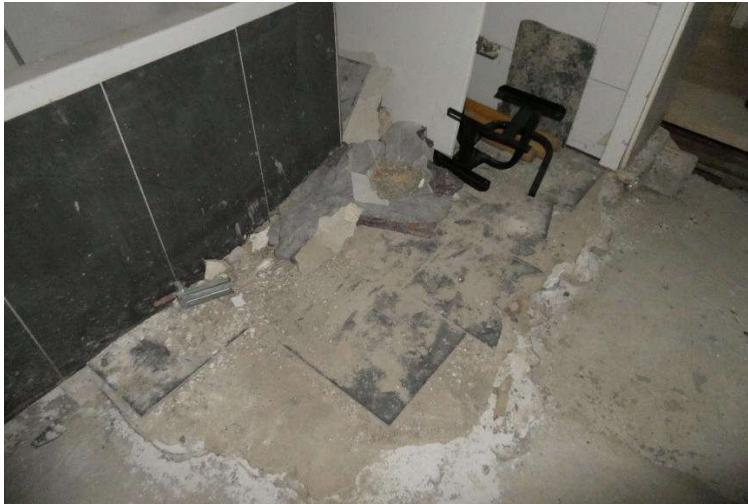
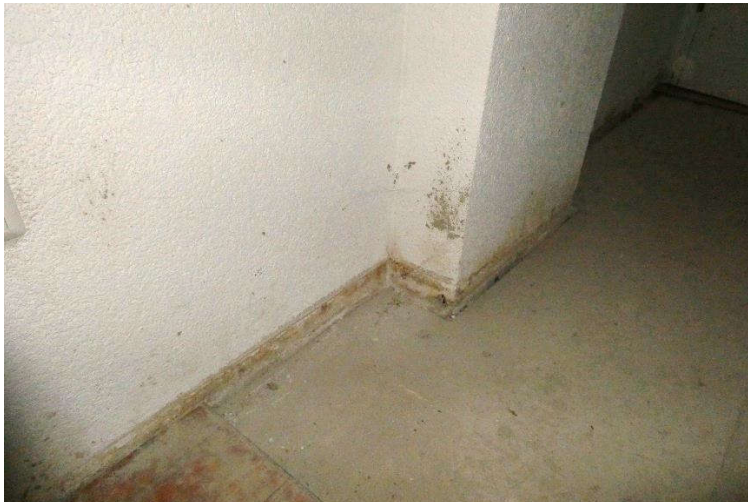
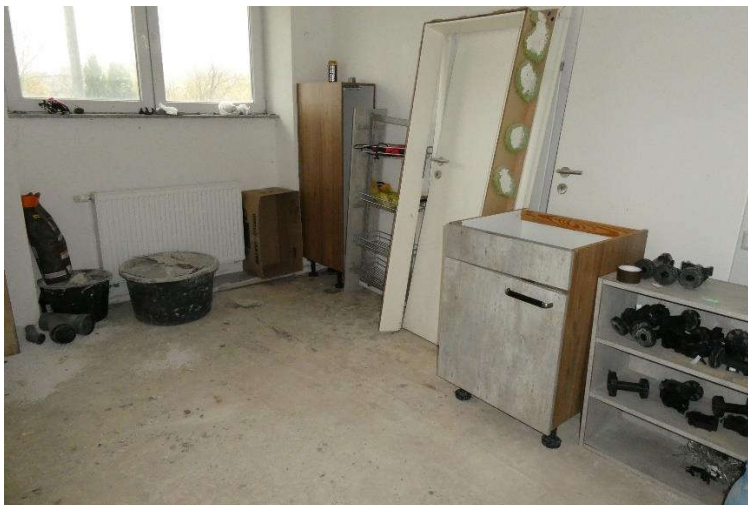
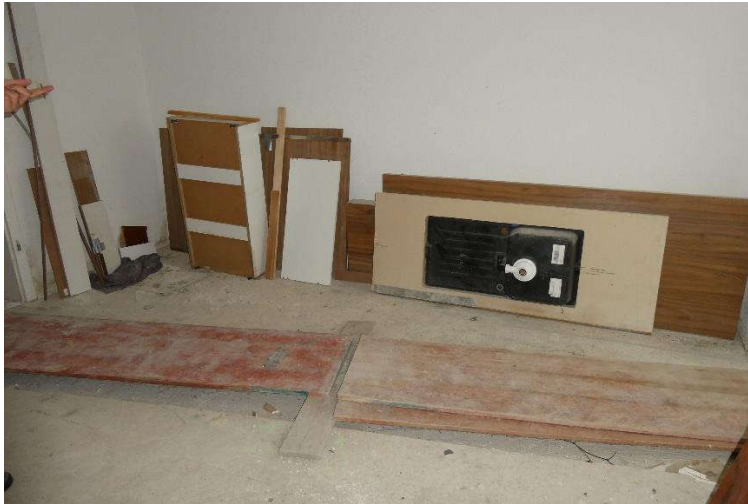
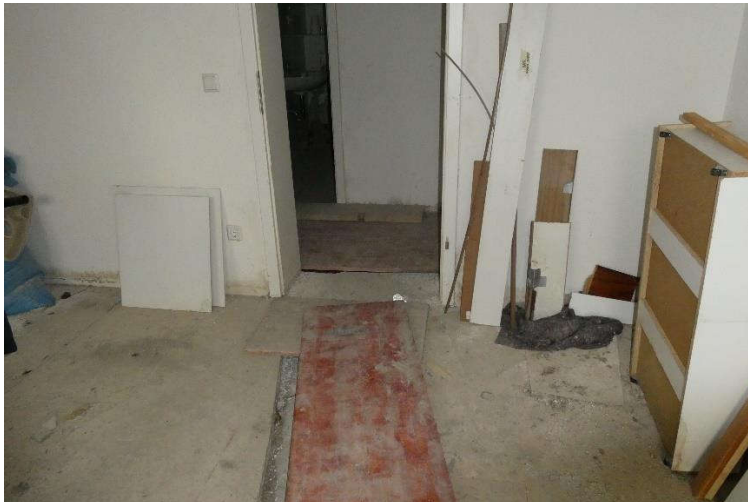
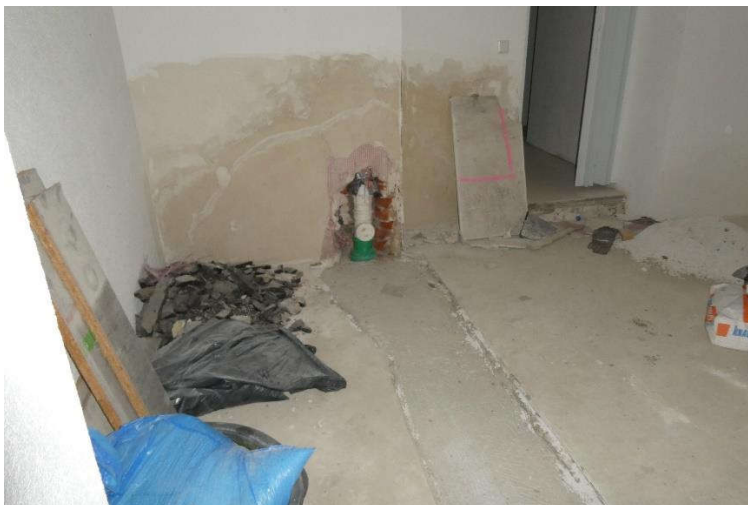
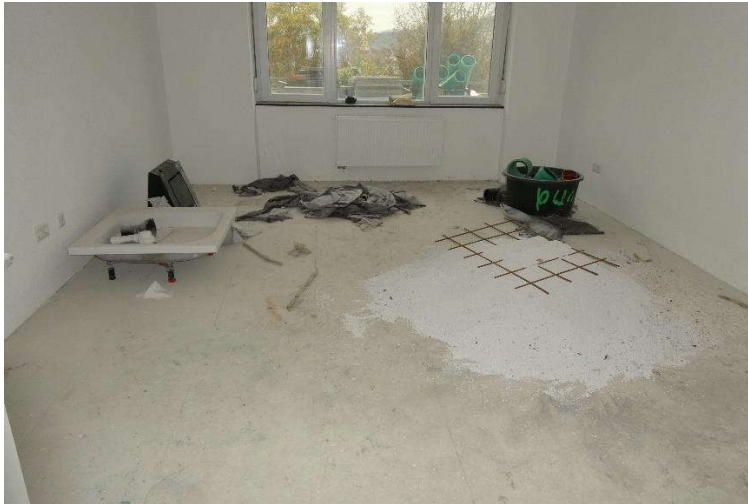
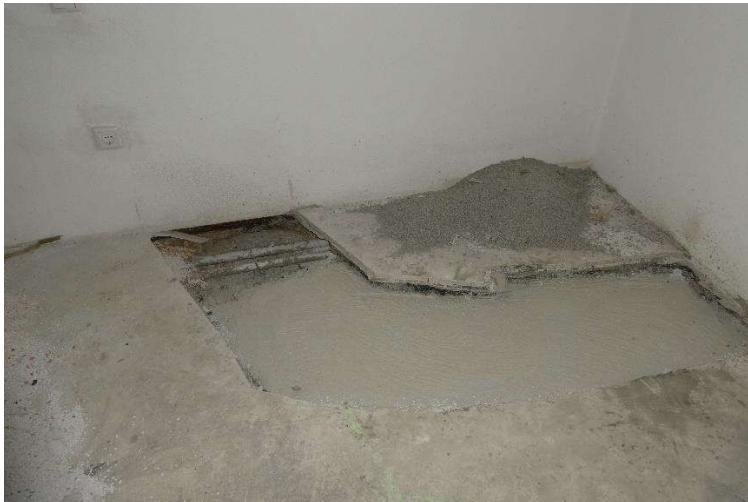
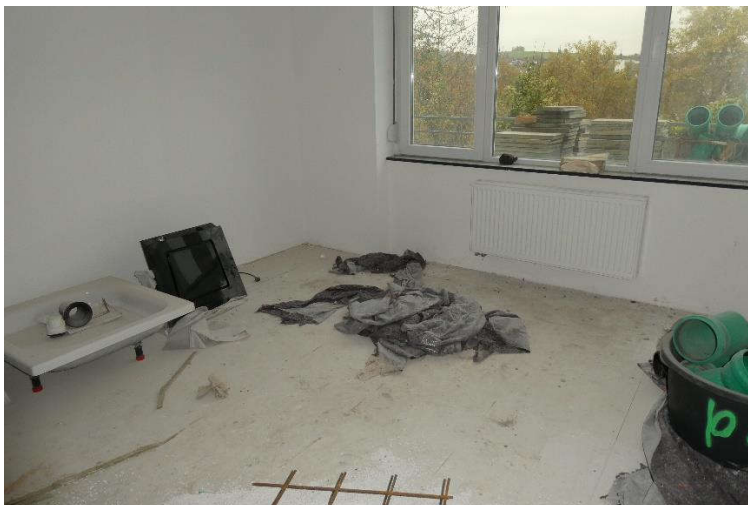
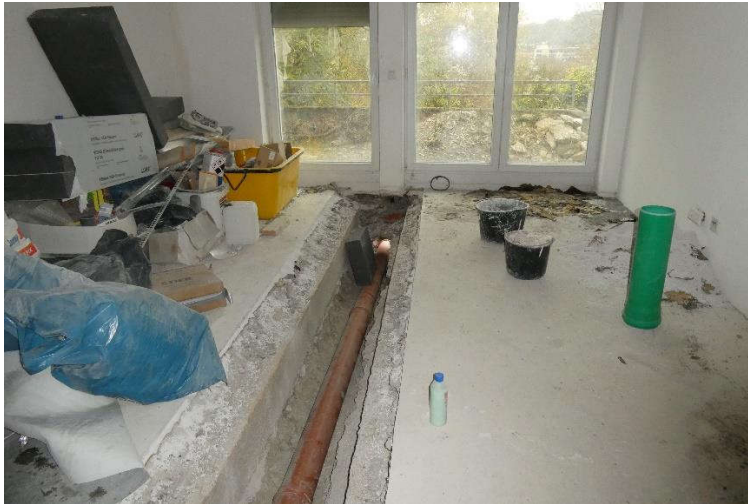
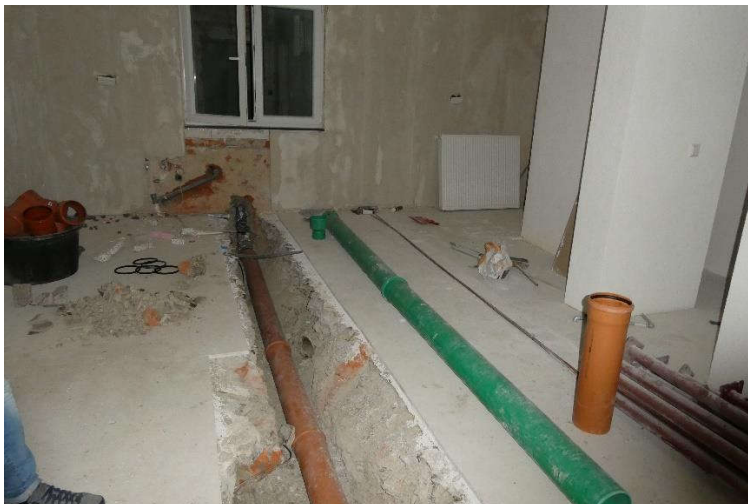
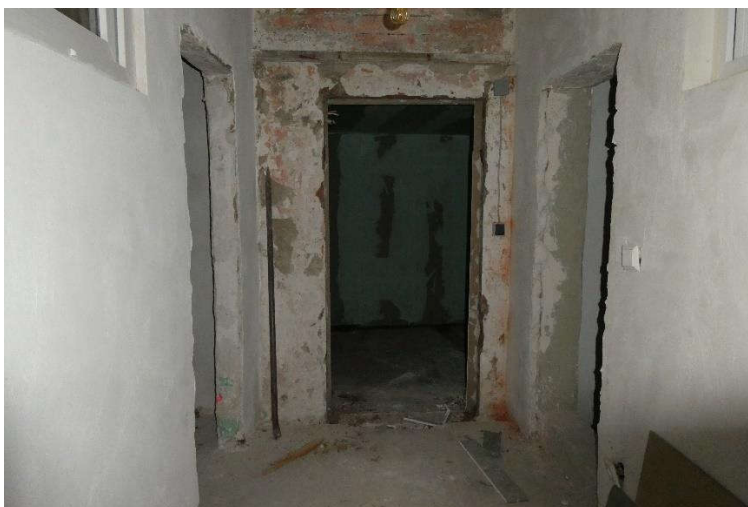
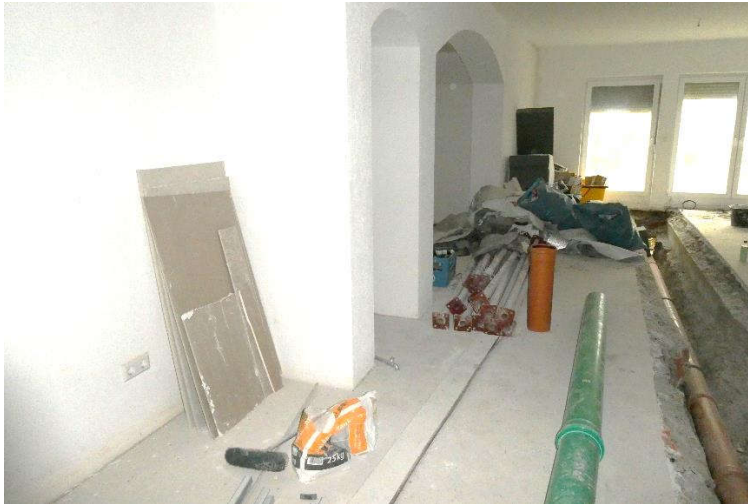
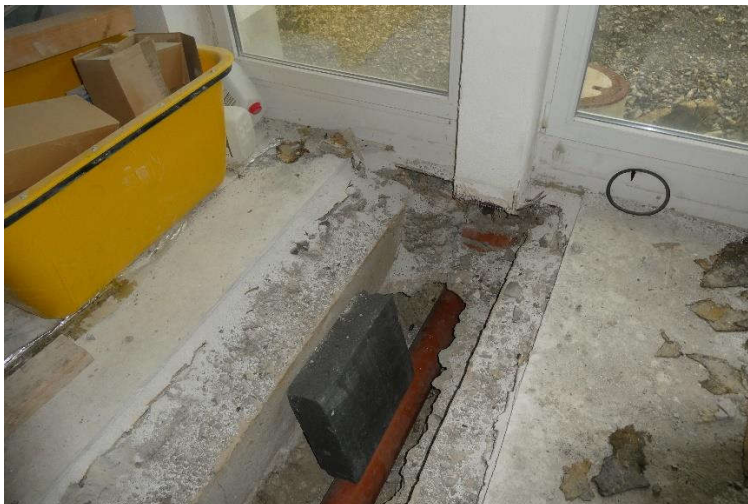
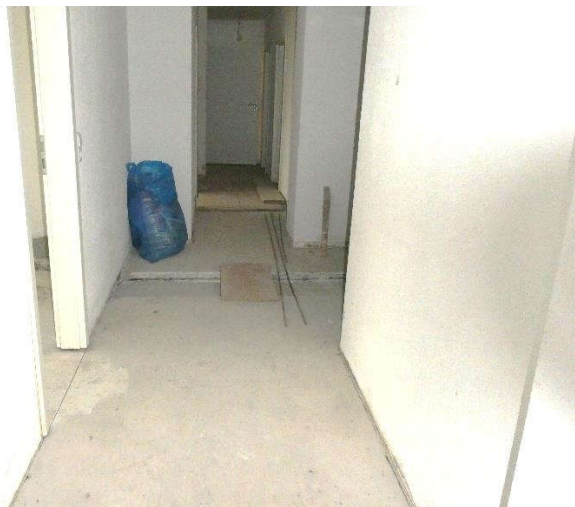
Ende 2021 kam es auf Grund eines Kanalrückstaus in der betroffenen Wohnung zu einer vollflächigen Überschwemmung mit fäkalienhaltigen Abwasser.

Im Oktober 2022 wurden im Bereich der Wohnung die Abwassergrundleitungen unterhalb der Bodenplatte freigelegt (hier keine Unterkellerung vorhanden).

Zum Besichtigungszeitpunkt befindet sich die Wohnung im Innenbereich durch die vorgenannten Baumaßnahmen praktisch im Rohbauzustand.

Die Kanalgräben wurden noch nicht vollständig verfüllt und die zerstörte Bodenplatte und die Bodenbeläge nicht wieder vollständig hergestellt.

Zum Besichtigungszeitpunkt ist die Wohnung deshalb nicht bewohnbar.

Zur Klärung der Schadenshöhe und der Schadenursache wird das Hinzuziehen eines Sachverständigen für Schäden an Gebäuden angeregt und empfohlen.

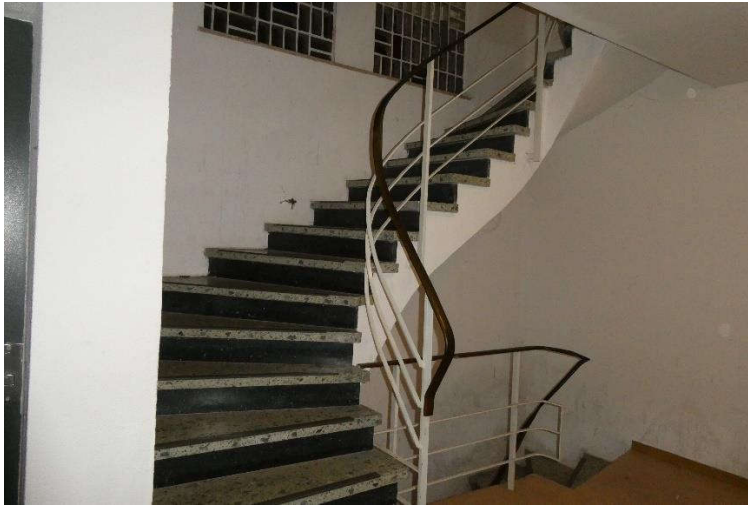
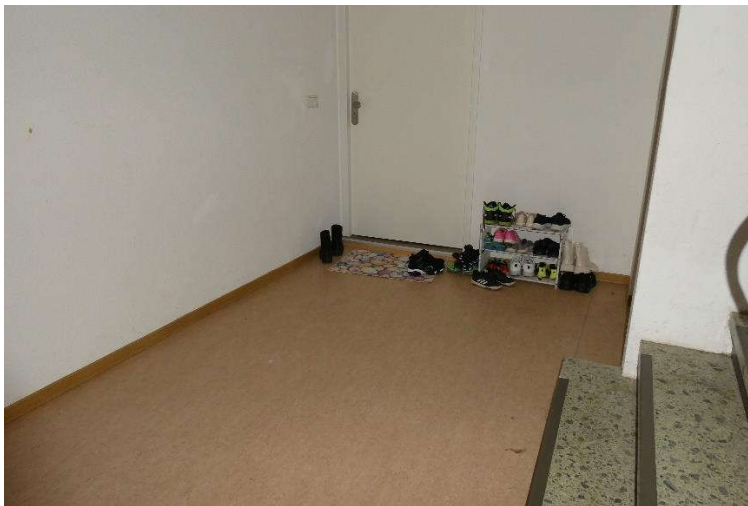
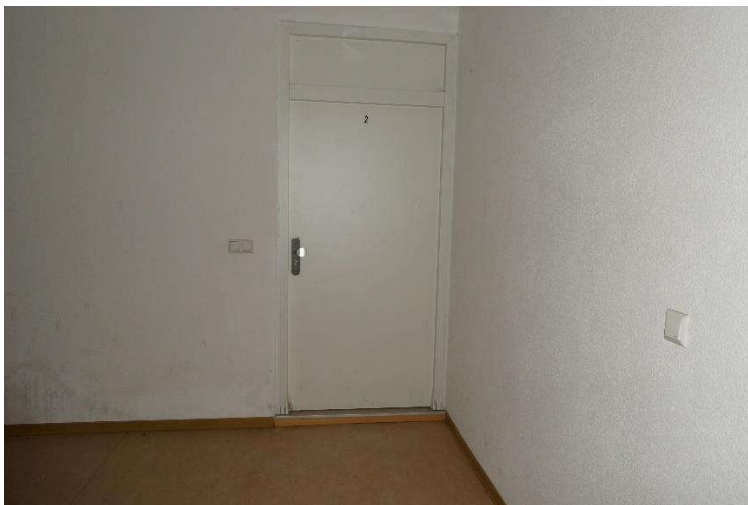
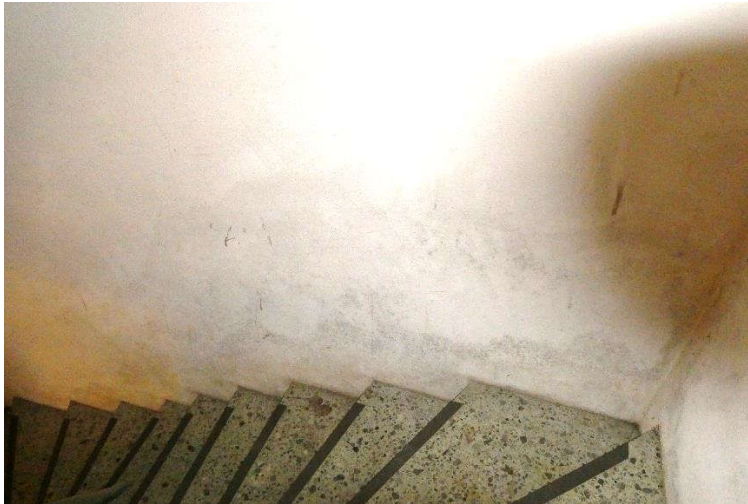
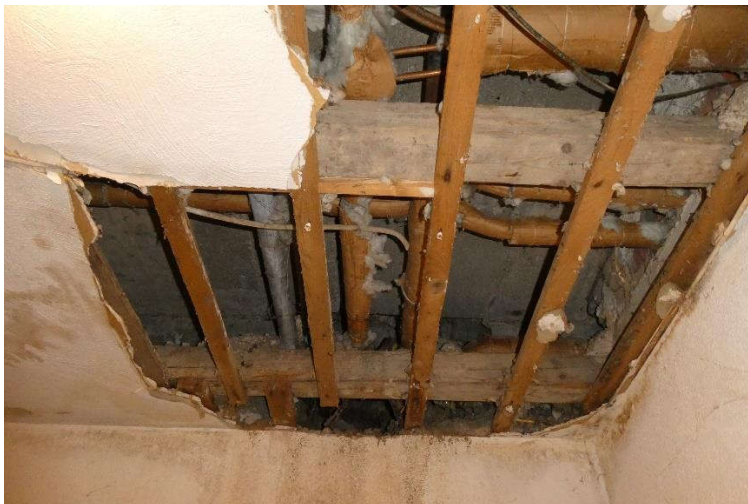
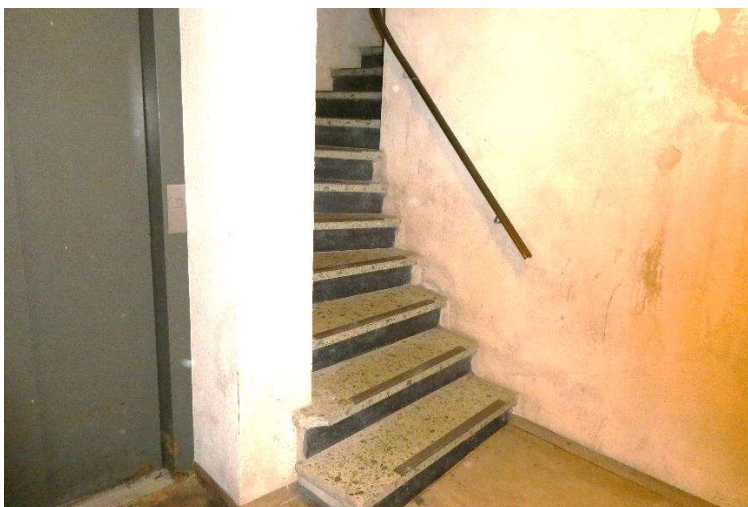
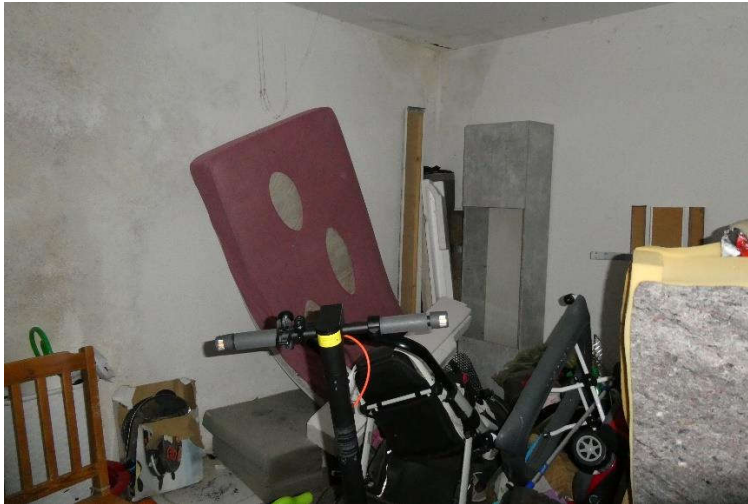
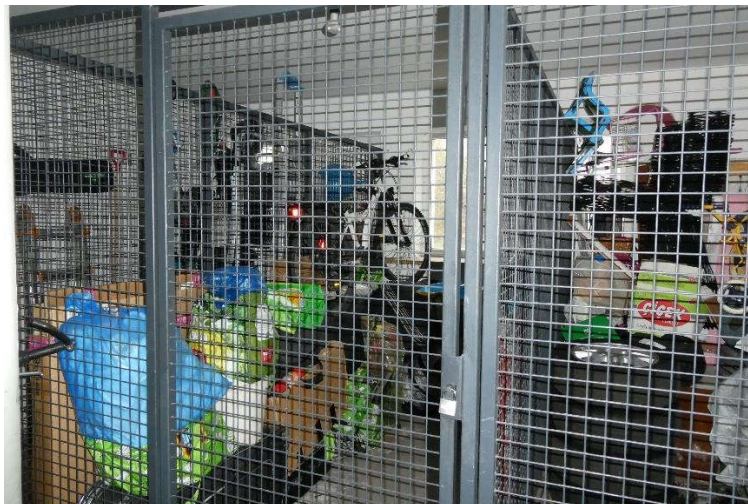
Zugängliches Gemeinschaftseigentum:

In den besichtigten Bereichen Treppenhaus und Gemeinschaftskeller konnte optische Mängel, möglicherweise auch konstruktive Mängel, festgestellt werden die einen Teil potenzieller Mieter abschrecken können.

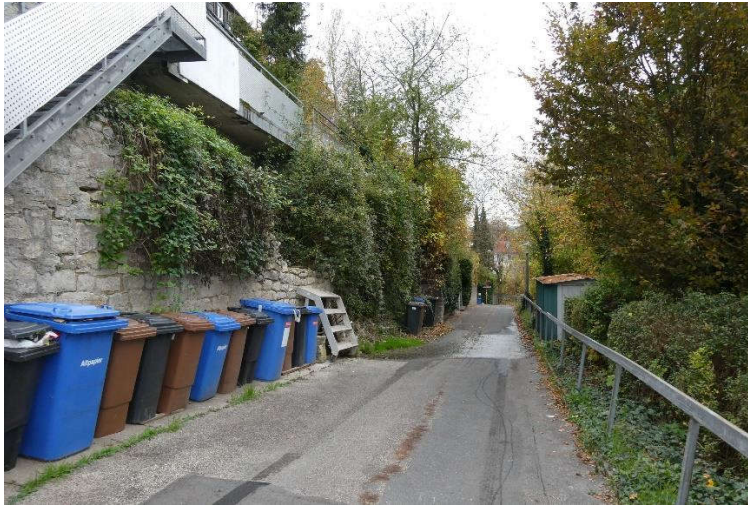
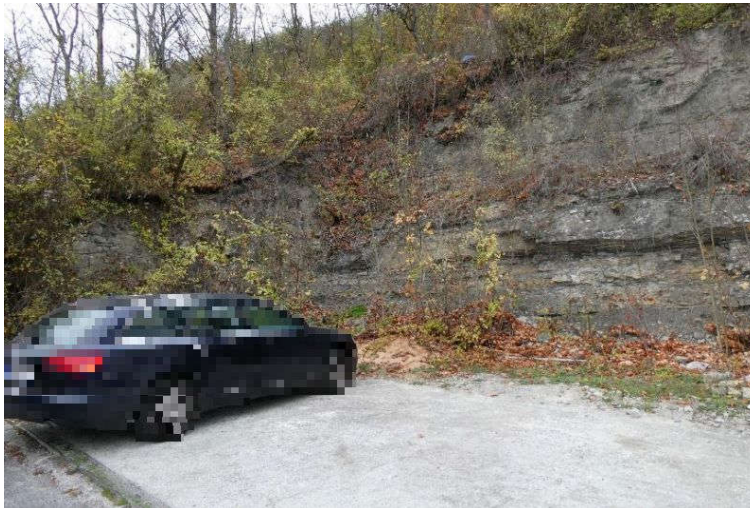
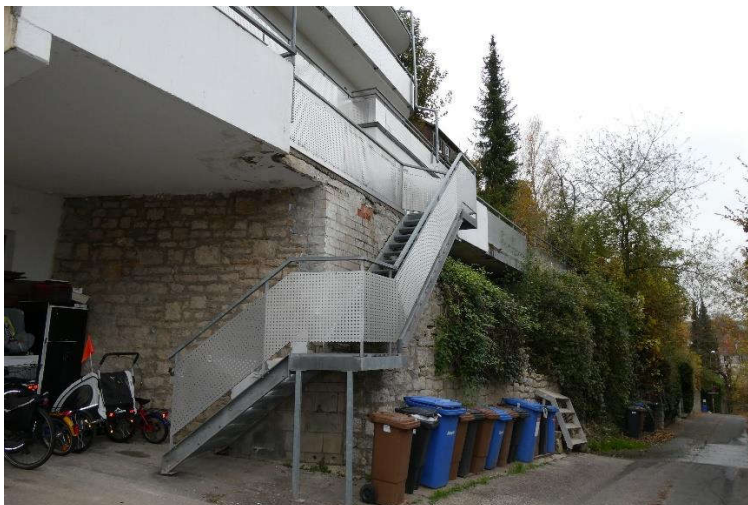
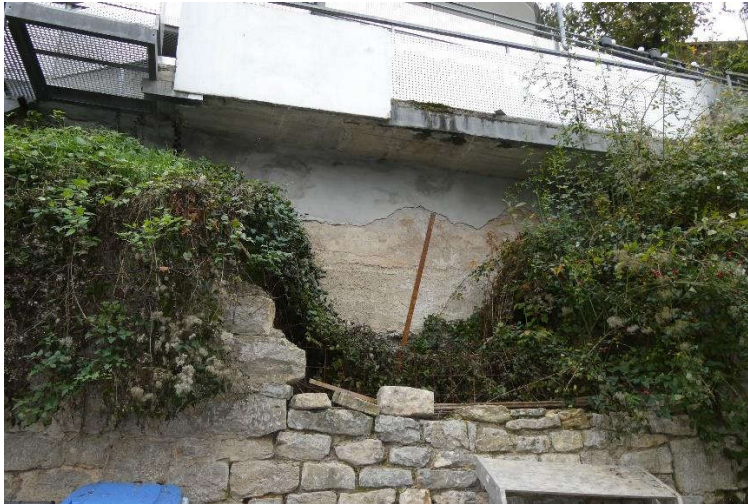
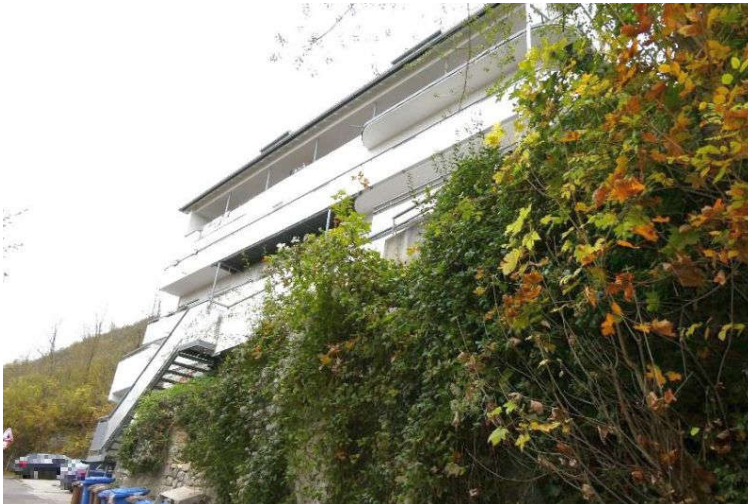
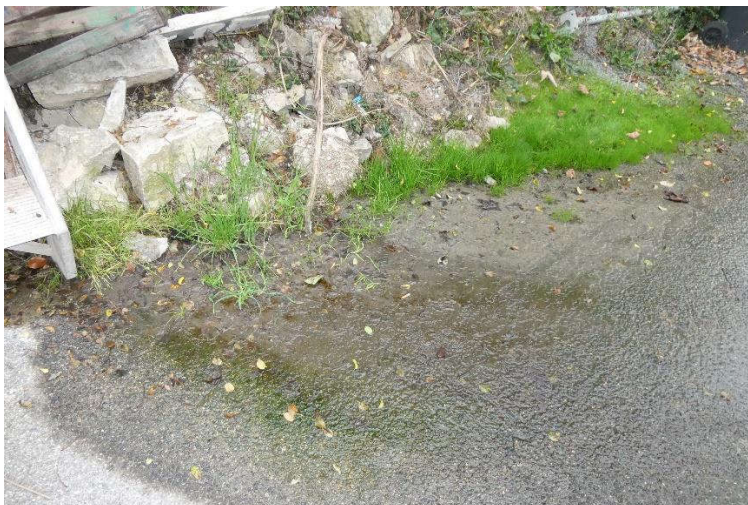
Außenansichten:

Auch von außen vermittelt das Gebäude einen vernachlässigten Eindruck.
