WERTGutachten Brunner Kirchbrunnenstraße 3 74072 Heilbronn

## GUTACHTEN

über den Verkehrswert (Marktwert) i. S. d. § 194 Baugesetzbuch

Leerstehende Neubauwohnung, fast bezugsfertig (Waschbecken im Bad/WC fehlt), Mehrfamilienhaus mit 8 Einheiten. Aufzug. 4 Zimmer, Flur, Bad/WC, Gäste-WC, Balkon, Loggia, ca. 109,25 m² WF. gehobener Standard. Kellerraum und Stellplatz in Tiefgarage. Mängel am Gemeinschaftseigentum, laufendes Mängel-/Gerichtsverfahren. Einfache bis mittlere Wohnlage, hängiges Grundstück ca. 1.515 m².

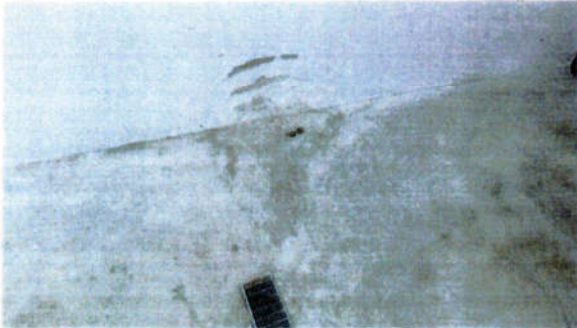
Bild 49: Feuchte Stelle im UG (Außenwand)

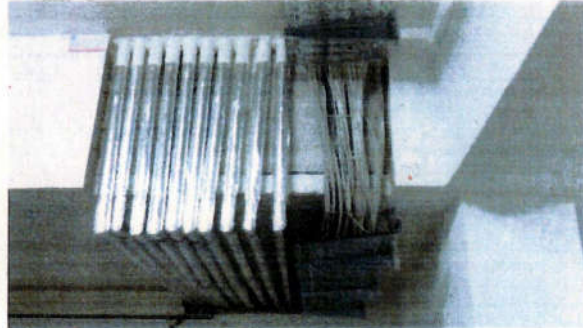
Bild 50: Schlampig verlegte und befestigte Leitungsführung

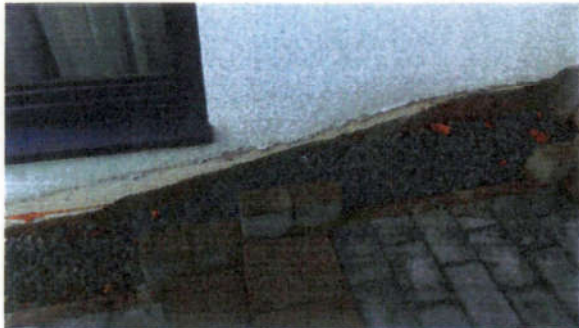
Bild 45: Offenliegende Perimeterdämmung

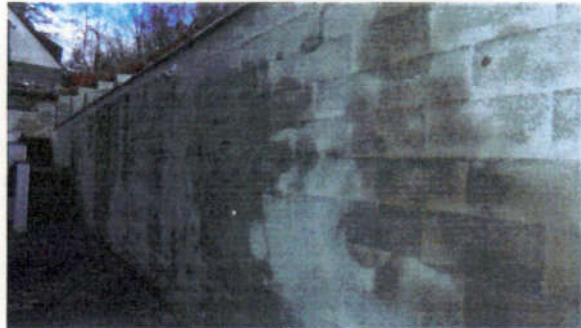
Bild 46: Durchfeuchtete Stützwände

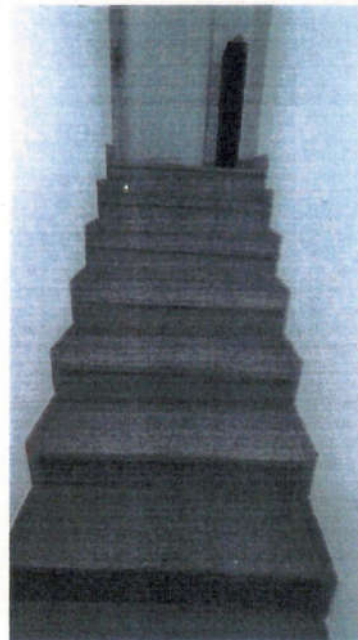
Bild 48: Geschosstreppe ohne Handlauf

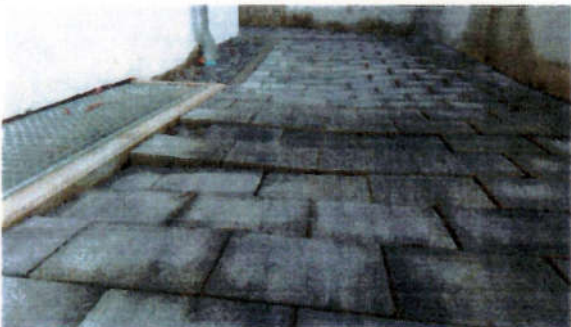
Bild 43: Erhebliche Setzungen und Unebenheiten  
am Hausweg

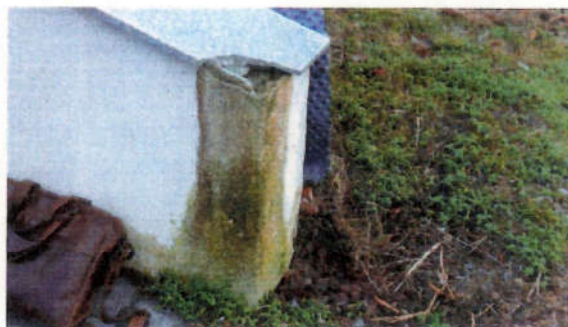
Bild 40: Vermutete Mängel und Schäden (exemplarisch ff.); Putz- und Platten-schäden an feuchten Stützmauern
