## GUTACHTEN

über den Verkehrswert (Marktwert) im Sinne des § 194 Baugesetzbuch für das Grundstück Gemarkung Langenbeutingen, Flurstück Nr.292

Hohenloher Str. 129, 74243 Langenbrettach  
Doppelwohnhaus, Doppelgarage, Scheunengebäude

Amtsgericht Heilbronn, Geschäfts-Nr. 4 K 55/25

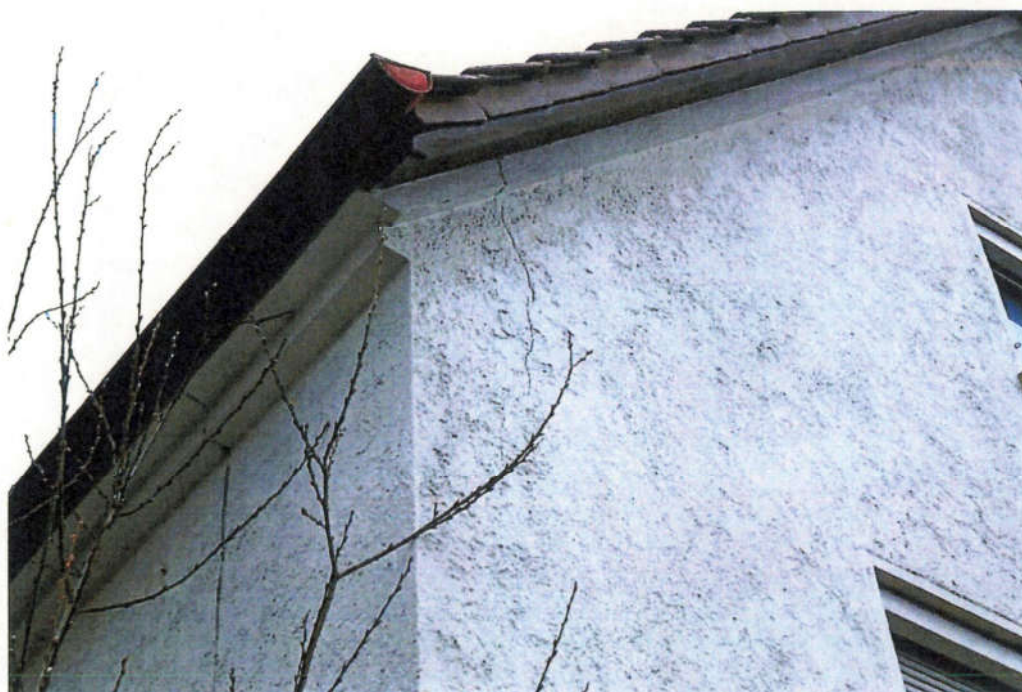
An der Fassade des Doppelwohnhauses sind neben Farb- und Putzabplatzungen auch vereinzelt Rissbildungen sichtbar.

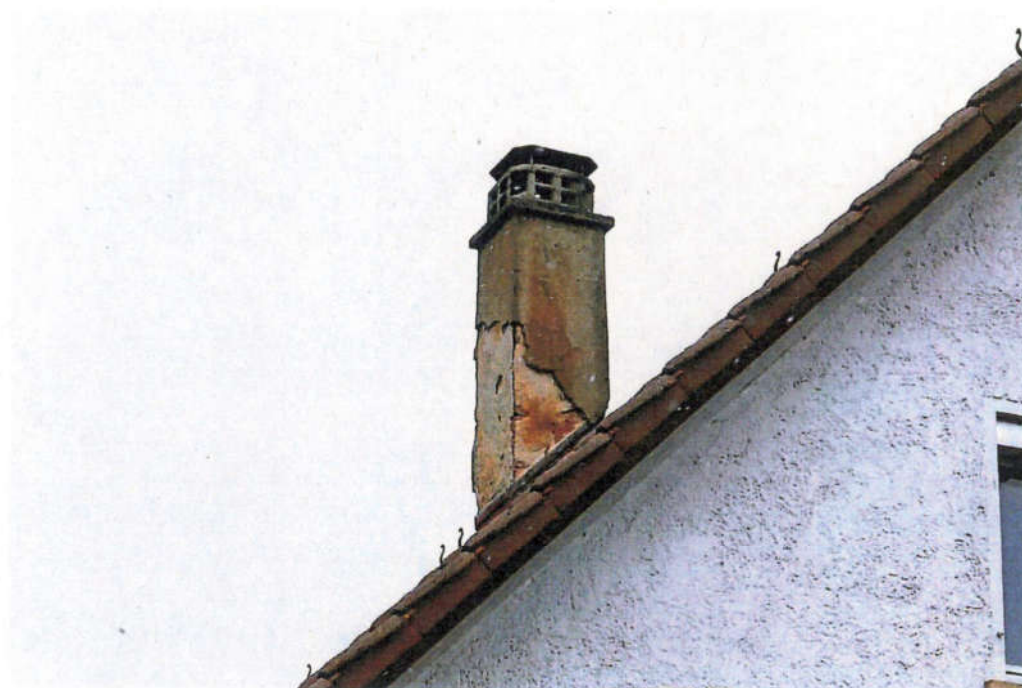
Der Schornsteinkopf bedarf einer Sanierung bzw. Erneuerung.

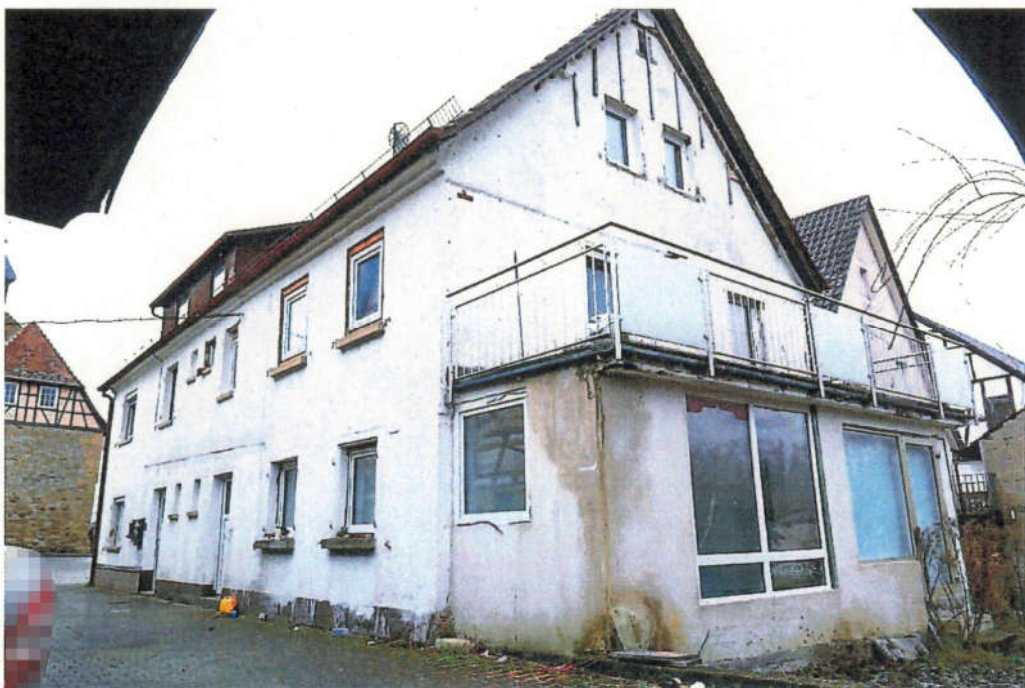
An dem angebauten Wintergarten mit Balkon sind deutliche Feuchtigkeitsspuren sichtbar.

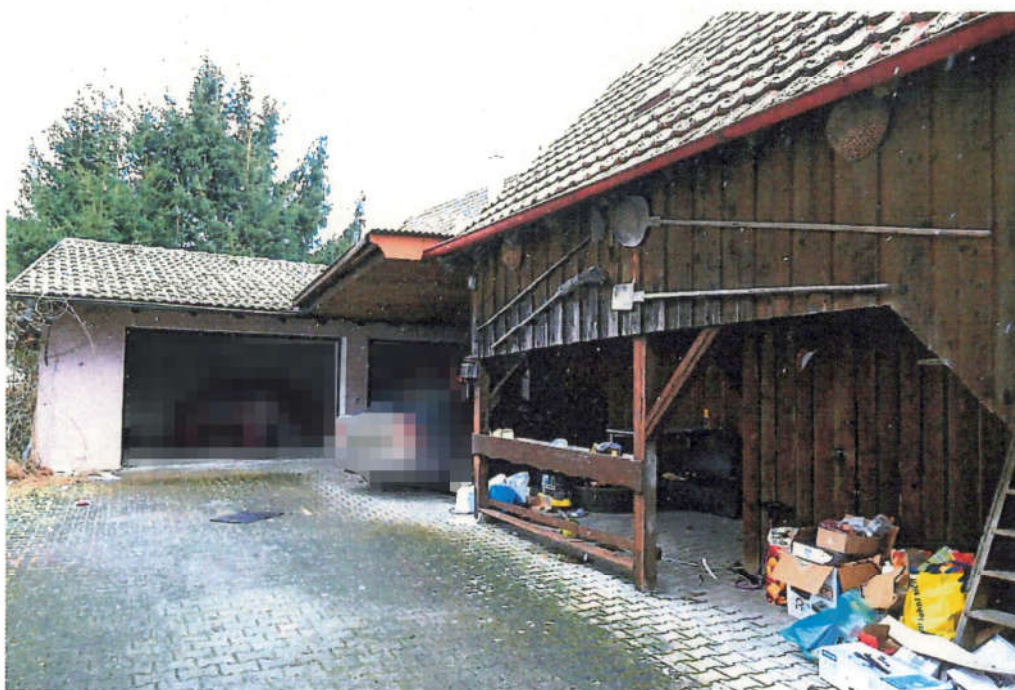
Sicht auf die Doppelgarage mit Schuppengebäude und Verbindungsbau von Osten. Die Tore der Garagen fehlen.

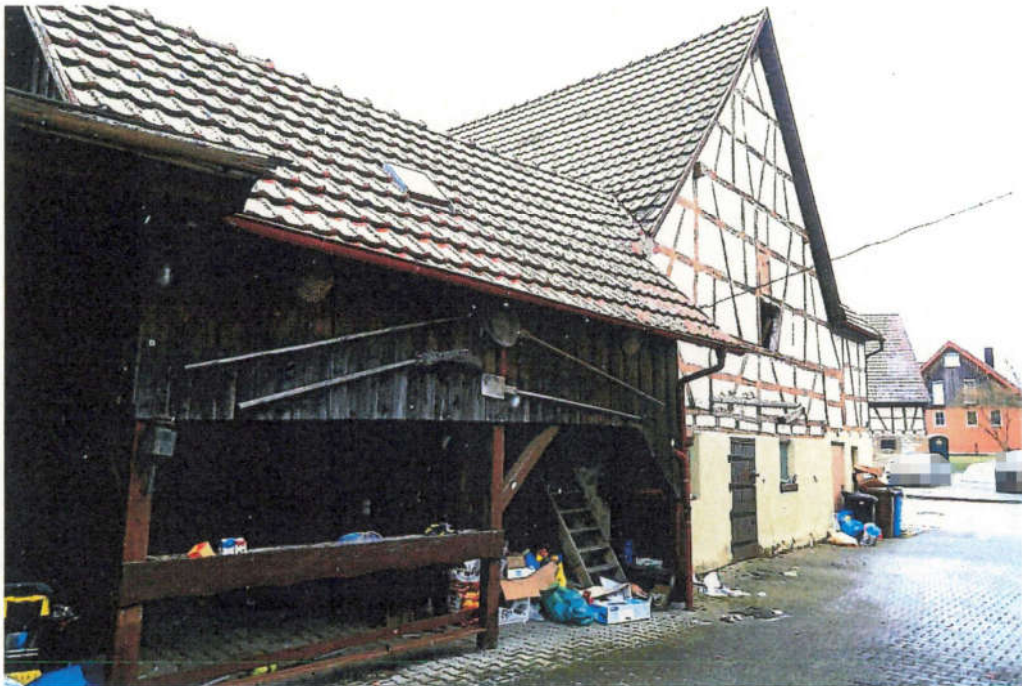
Blick auf das Schuppengebäude nebst Scheune von Südwesten. An der Fassade des Scheunengebäudes sind teilweise Putzabplatzungen, im unteren südlichen Fassadenbereich ist Feuchtigkeit sichtbar. Auf der südlichen Gebäudeseite fehlt ein Teil der Ausmauerung.

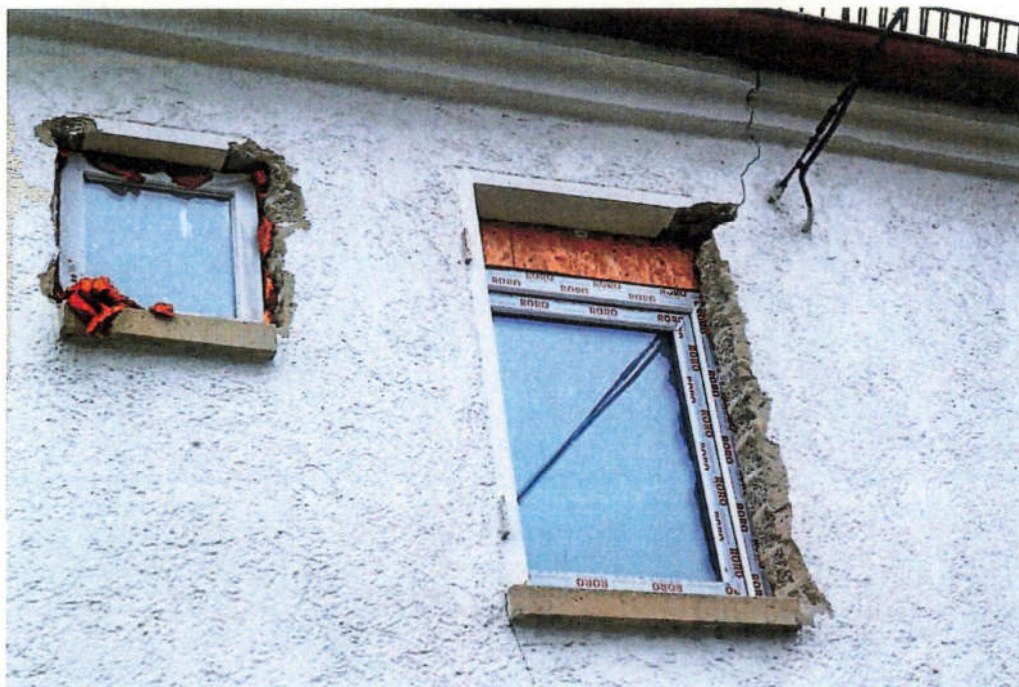
Im Zuge der Erneuerung der Fenster wurde das Mauerwerk beschädigt. Ferner ist ein größerer Riss sichtbar.
