## 6.2. Kurzbeschreibung der nicht zu Wohnzwecken dienenden Räume im UG

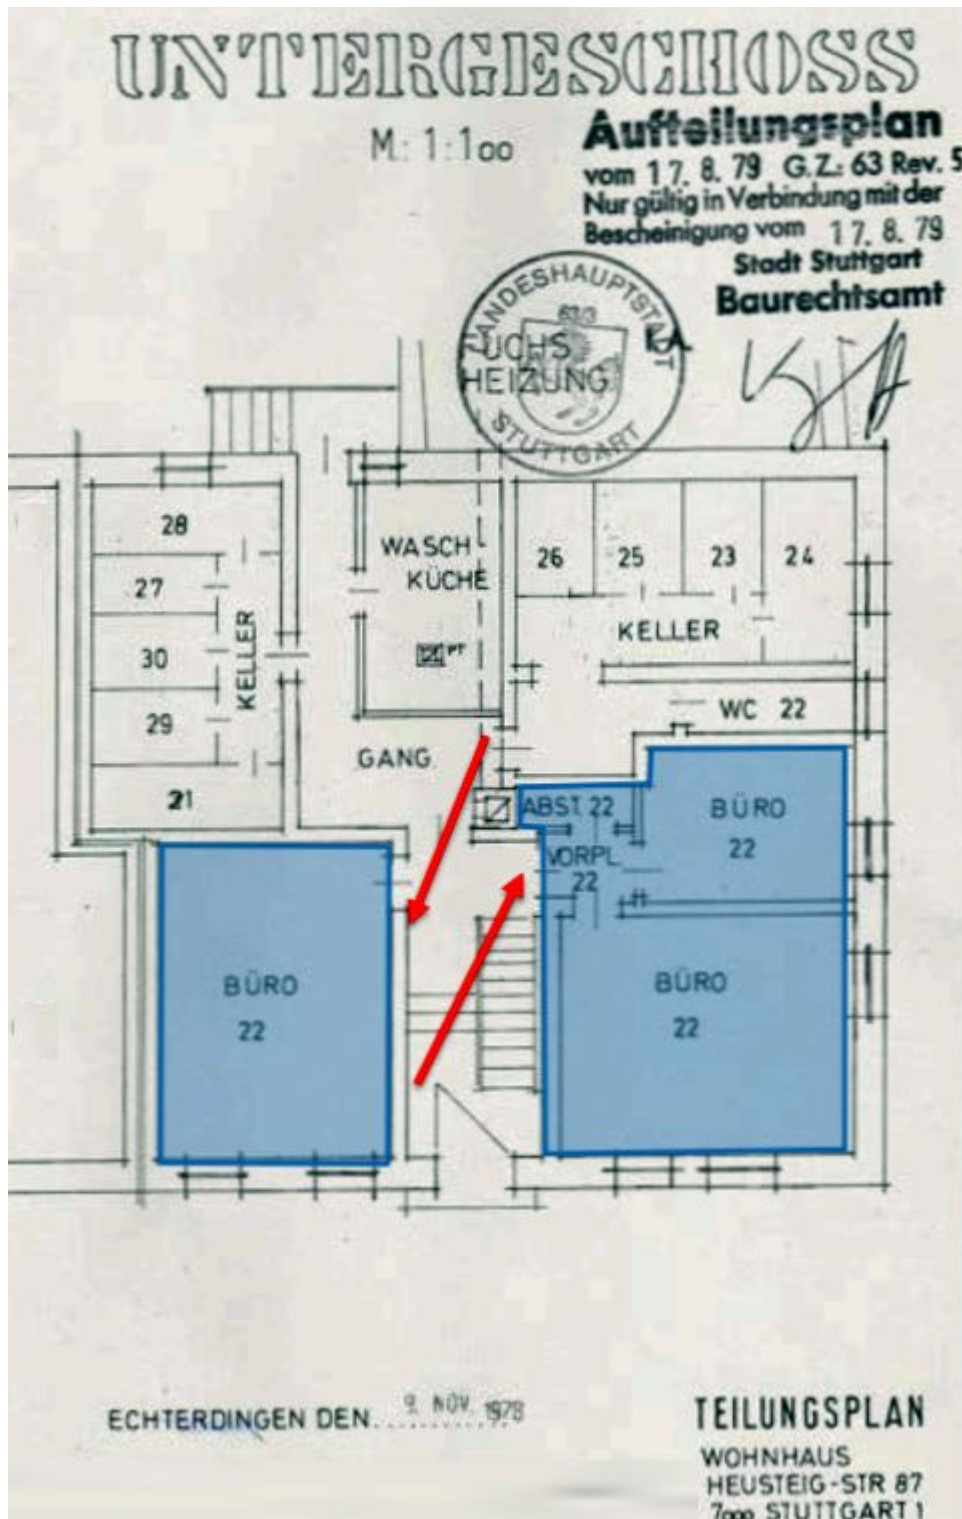
Grundriss – Untergeschoss

*Hinweis: Das WC mit Nr. 22 entspricht im Plan nicht den örtlichen Gegebenheiten. Das WC ist durch eine halbhohle Mauer ca. in der Hälfte des Raumes abgetrennt, dahinter befindet sich ein Installationsraum, siehe Foto Nr. 6 in der Anlage.*
