## 5. Gebäudebeschreibung

### 5.1. Objektbezeichnung: Wohnhaus Kelterplatz 3

## 5.2. Objektbezeichnung: Anbau Garagen u. Nutzflächen

### 5.3. Objektbezeichnung: Wohnhaus Kelterplatz 3/1

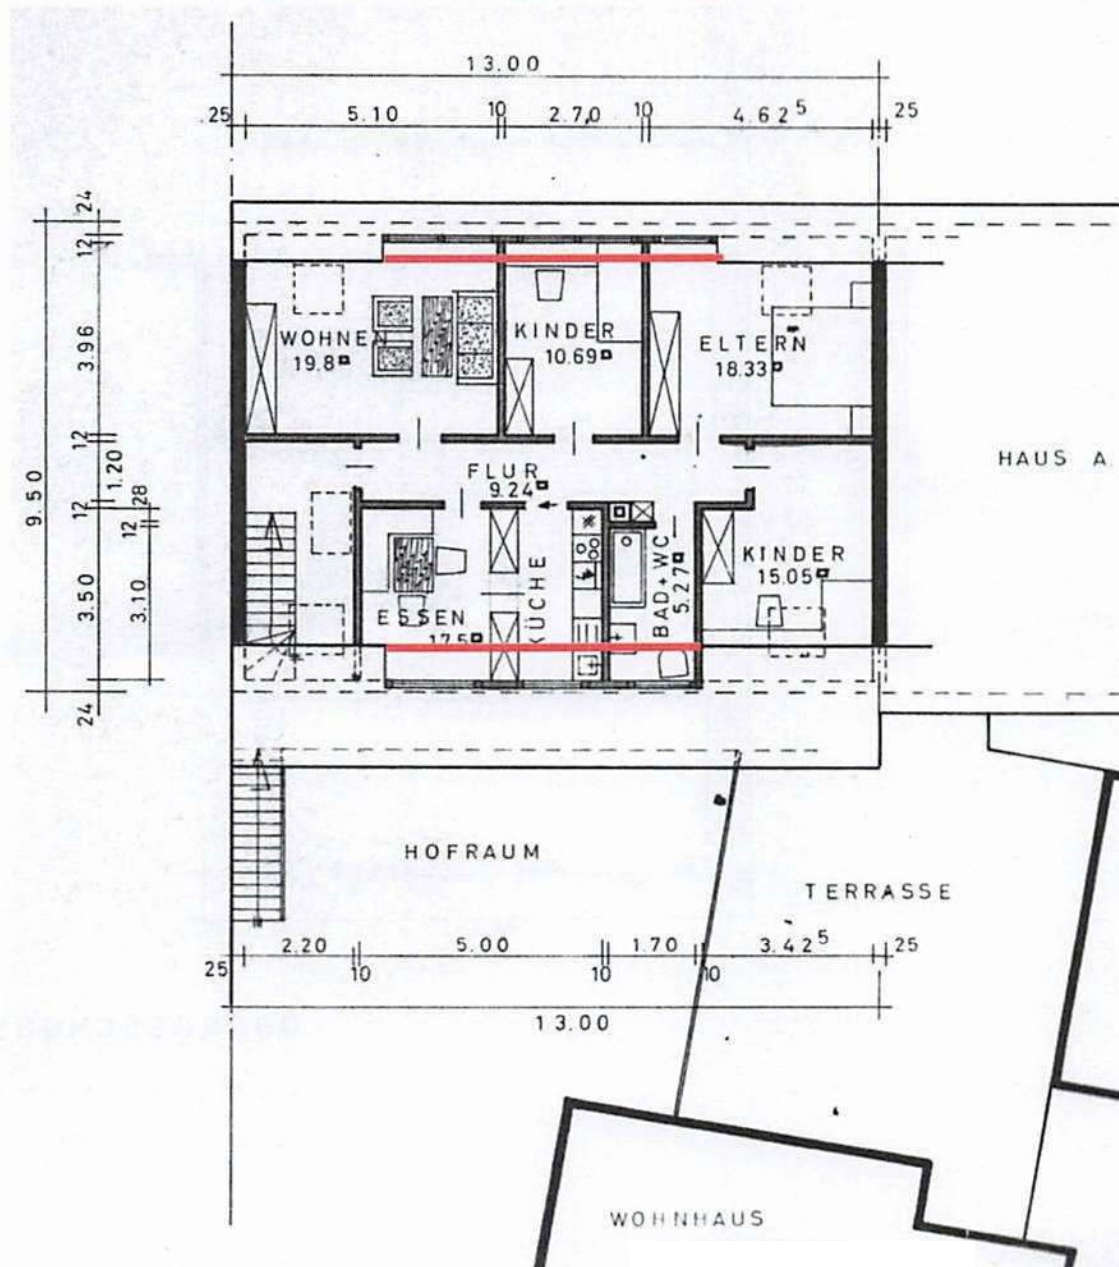
### 8.7.3. Grundriss Dachgeschoss (1970)

Anmerkung des Sachverständigen.  
Die dargestellten Dachgauben wurden  
nicht hergestellt.
