# Kurzgutachten

**Amtsgericht Amberg  
1 K 5/22**

**Einfamilienwohnhaus mit Doppelgarage**

**Wiesenstraße 3  
92284 Poppenricht**

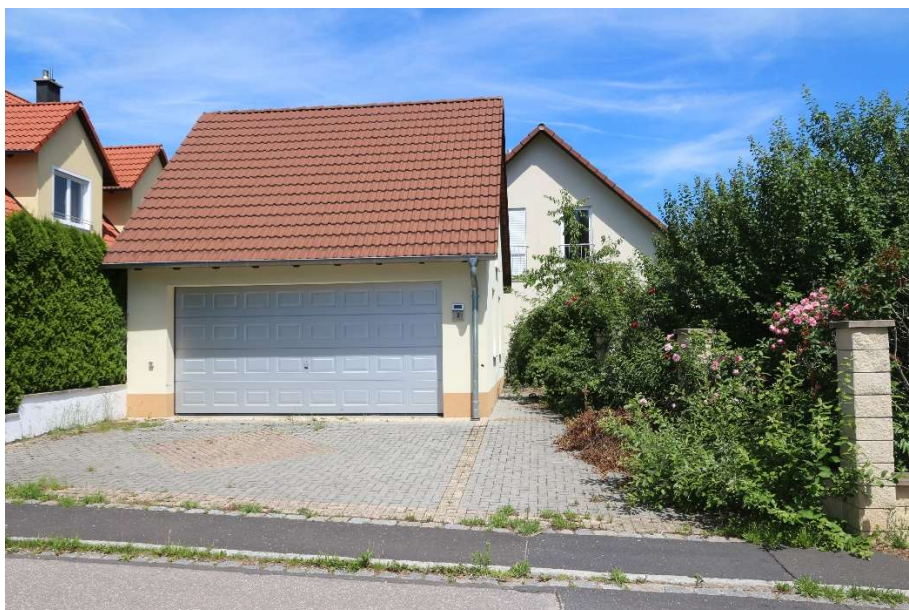
**Doppelgarage**

Der bauliche Zustand nach äußerem Augenschein ist gut, es besteht in Teilbereichen Fertigstellungsaufwand.

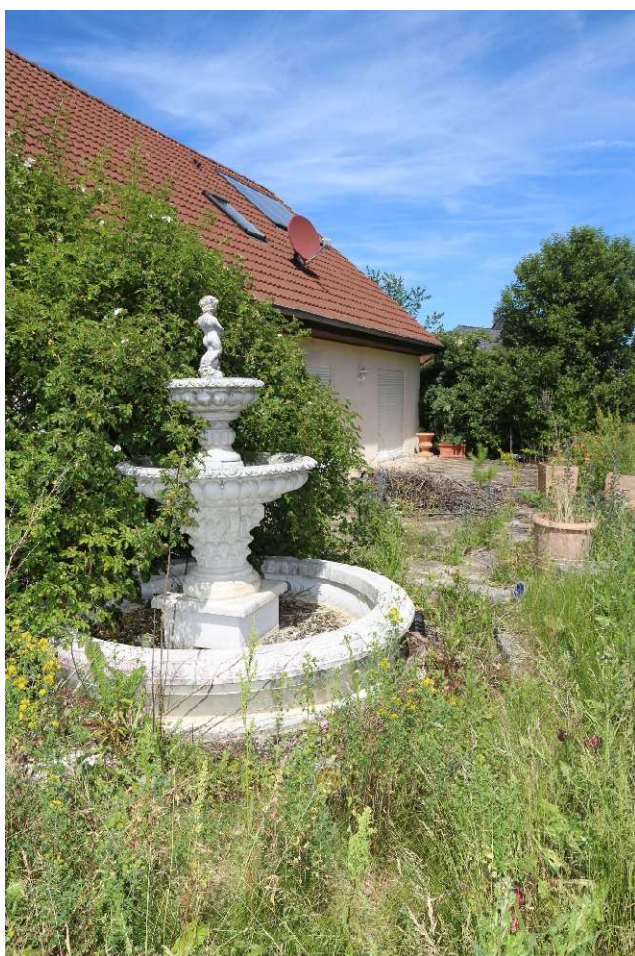
**Garten**

**Gartengestaltung und Anpflanzungen:** Im südlichen Bereich überwiegend Rasengarten, ansonsten Anpflanzungen mit Sträuchern und Büschen. Insgesamt ungepflegt und verwildert.
