Datum: 22.05.2023
Gutachten Nr. 23425 w
für 2 K 10/22

Verkehrswertgutachten

Bewertungsobjekt - **Kategorie Einfamilienhaus** * Austr. 26 *
96358 Teuschnitz - Wickendorf * Wohnhaus, Süd- und Ostseite

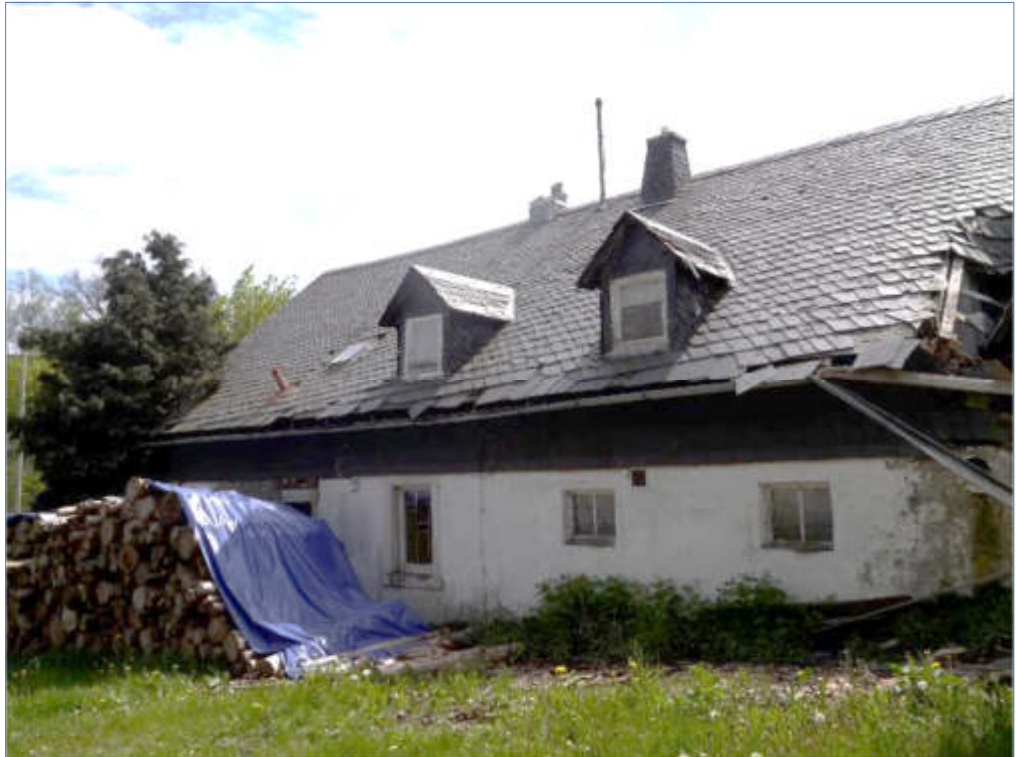
Bild 4
Pos. 01 Wohnhaus, Nordseite

Wohnhaus: Nach von außen gewonnenem Eindruck insgesamt in Verbindung mit dem bereits als langjährig benannten Leerstand schlechter Bauzustand mit umfangreichen Schäden, tlw. zusammengebrochener Bereich des Daches an der Nordwestseite, restlicher Dachbereich mit

Schäden, Fassade mit Schäden, tlw. dicht überwuchert von Spontanvegetation, sodass der Gebäudeumriss nicht mehr voll erkennbar ist.

Sehr hoher Reparaturanstau, umfassende Instandsetzung und Herrichtung der Bausubstanz ist erforderlich.

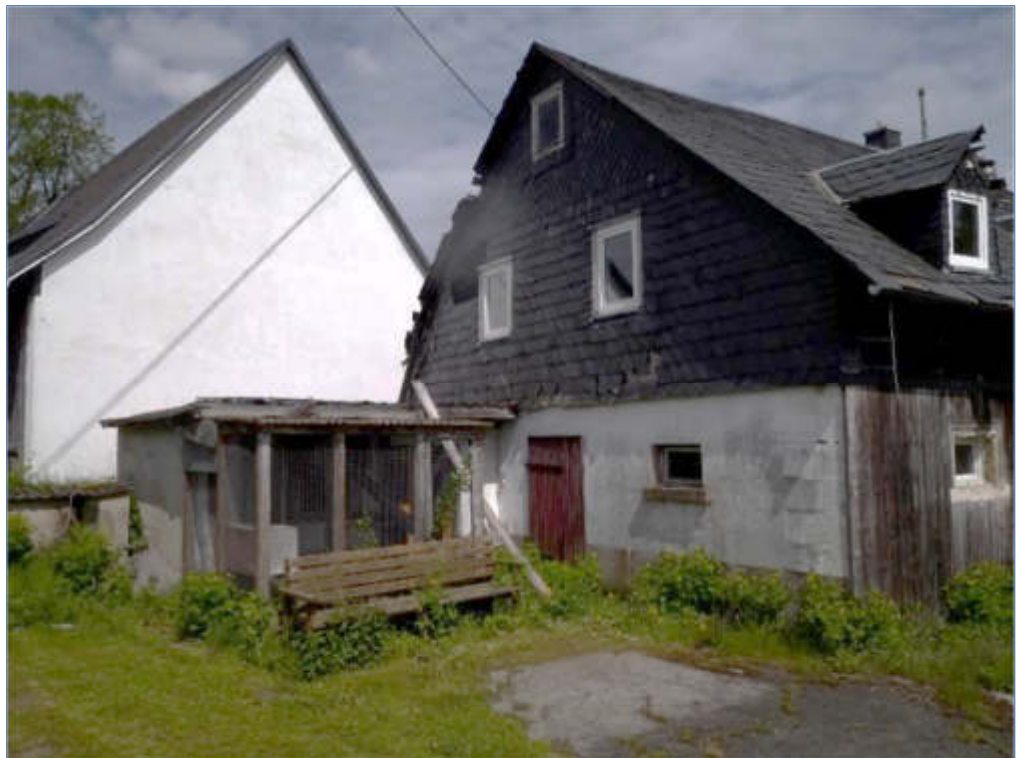
Bild 8
Pos. 01 Wohnhaus, Westseite und BBT Schuppen

312 m² großes Reihengrundstück mit etwas unregelmäßigem Zuschnitt, leichte Hanglage. Das Grundstück liegt nicht in ausreichender Breite an der öffentlichen Straße, sondern der Zugang verläuft – mit dinglicher Sicherung über das Fremdgrundstück Flst. 1. Ein rückwärtiger kleiner Schuppenanbau ist auf das Flst. 1 und Flst. 4 überbaut. Es wird von unentgeltlicher Duldung sowohl für Zugang als auch den Überbau ausgegangen.

An der Westseite am Haus angebauter kleiner Schuppen (Überbau).
