# Auszug aus dem Verkehrswertgutachten

- a) Grundstück Flst. 102/5, bebaut mit einem Wohnhaus nebst Nebengebäude
- b) Grundstück Flst. 102/8, unbebautes Land

a) Gemarkung Pressig, Flst. 102/5  
Angerstraße 12 | 96332 Pressig

b) Gemarkung Pressig, Flst. 102/8  
Bei der Angerstraße | 96332 Pressig

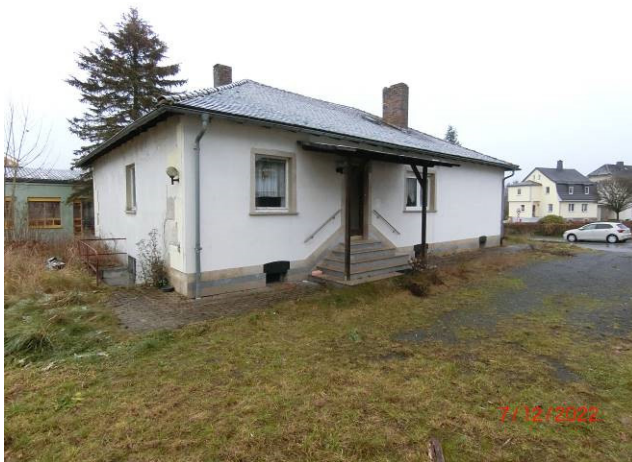
Blick von Nordwesten auf das Bewertungsgrundstück Flst. 102/5  
Wohnhaus (Abrissgebäude)

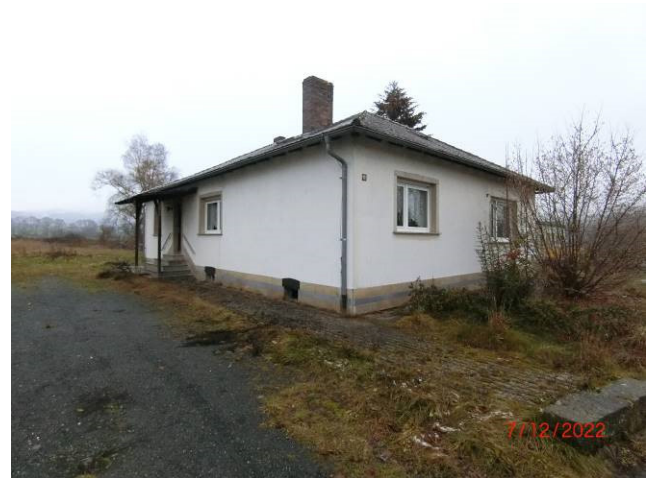
Blick von Südwesten auf das Bewertungsgrundstück Flst. 102/5  
Wohnhaus (Abrissgebäude)

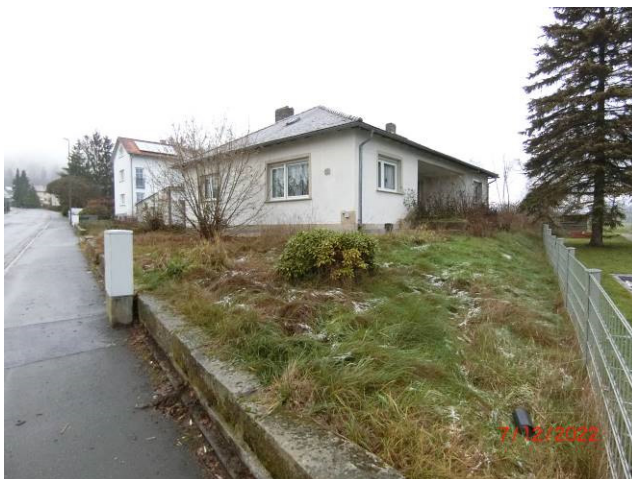
Blick von Südosten auf das Bewertungsgrundstück Flst. 102/5  
Wohnhaus (Abrissgebäude)

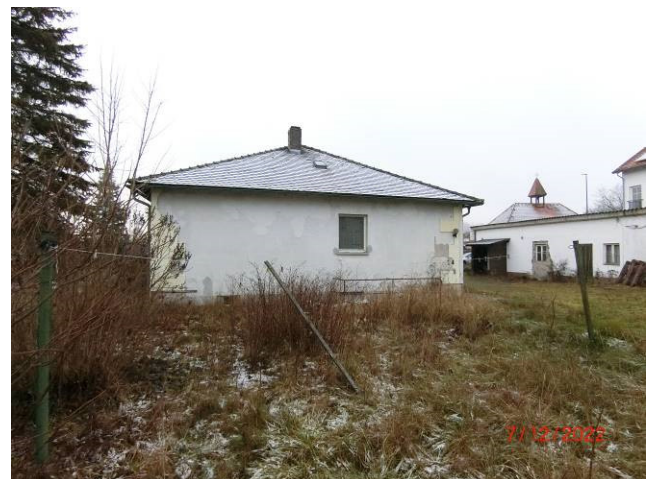
- Nordfassade mit Beschädigungen
- Kellertreppenabgang mit Feuchteschäden und Setzungsschäden im Stützwandbereich
- Verwitterungsschäden und Instandsetzungsbedarf im Bereich der Außenanlagen, Gehwegen

Blick von Norden auf das Bewertungsgrundstück Flst. 102/5  
Wohnhaus (Abrissgebäude)

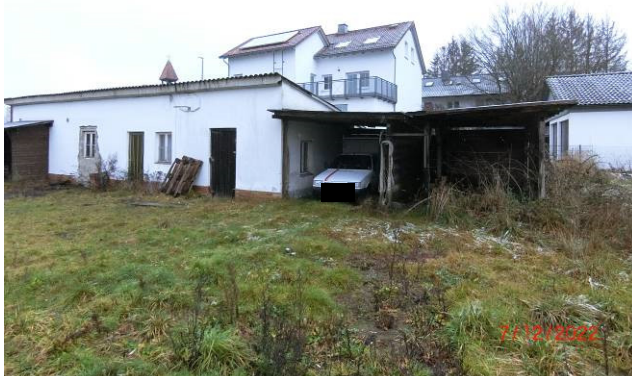
- Kellertüre defekt
- Kellerflächen mit starken Putzschäden, Ausblühungen, Ablagerungen
- Feuchteanzeichen im Außenwandbereich des Kellergeschosses
- Nebengebäude mit defekter Dachdeckung

- Bauteile des Nebengebäudes teils mit Schadstoffverdacht (Asbestfaseranteile, etc.)
- Feuchteschäden und Putzschäden im Nebengebäude
- Veraltete und abgenutzte Gebäudeausstattungen im Nebengebäude

- Veraltete, beschädigte Fensterflächen im Nebengebäude
- Fassade mit Putzschäden am Nebengebäude
- Außenbauteile aus Holz mit Instandsetzungsbedarf
- etc.

Blick von Nordosten auf das Bewertungsgrundstück Flst. 102/5  
Nebengebäude (Abrissgebäude)

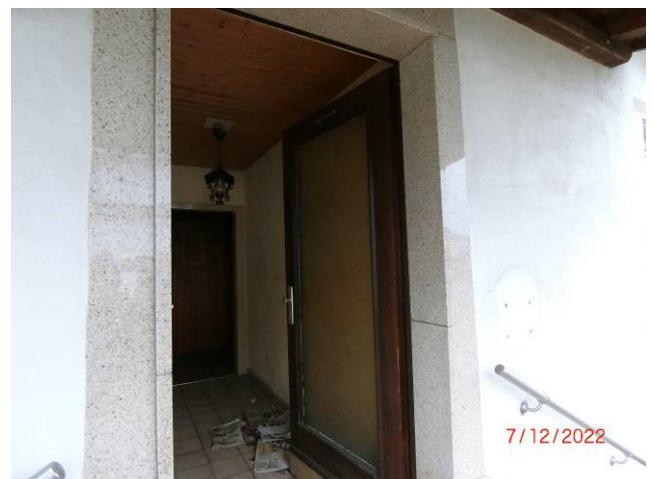
- Haustüren:** Hauseingangstüre als Holzrahmentüre mit Drahtverglasung aus dem Ursprungsbaujahr 1963, seitlich Klingelanlage. Zugangstüre zum Kellergeschoss als Holztüre.

Hauseingang zum Wohnhaus an der Westfassade

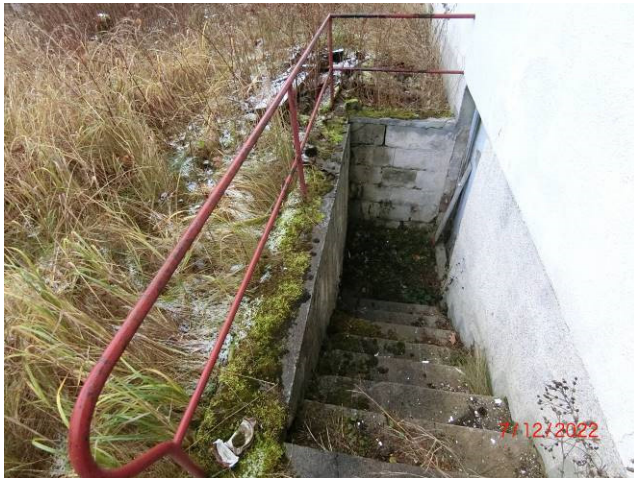
Kelleraußentreppe des Wohnhauses

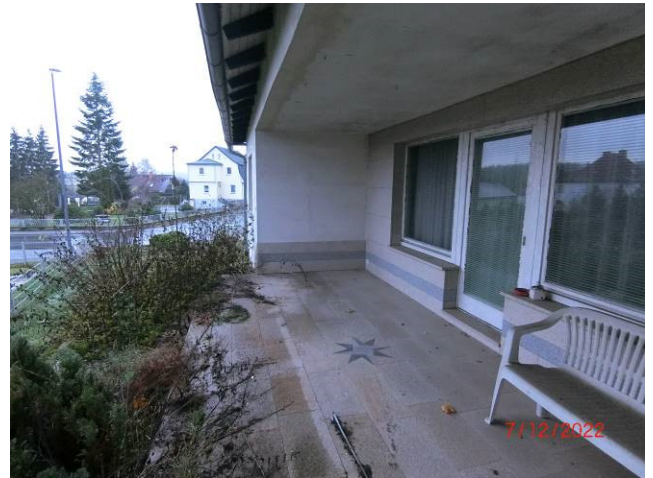
Terrassenflächen an der Südostfassade des Wohnhauses

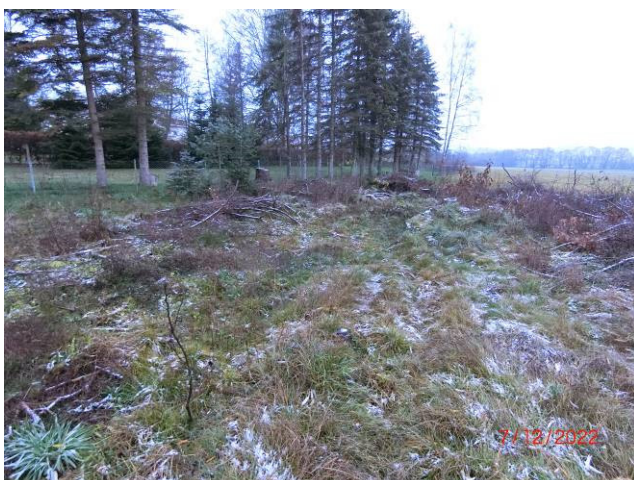
- Einfache Grünfläche, überwiegend als verwilderte Grasflächen
- Buschbewuchs, kleiner Baumbewuchs und Spontanvegetation
- Nach Baumfällung verbliebene Wurzelstöcke vorhanden
- etc.

Blick von Süden auf das Bewertungsgrundstück b) Flst. 102/8

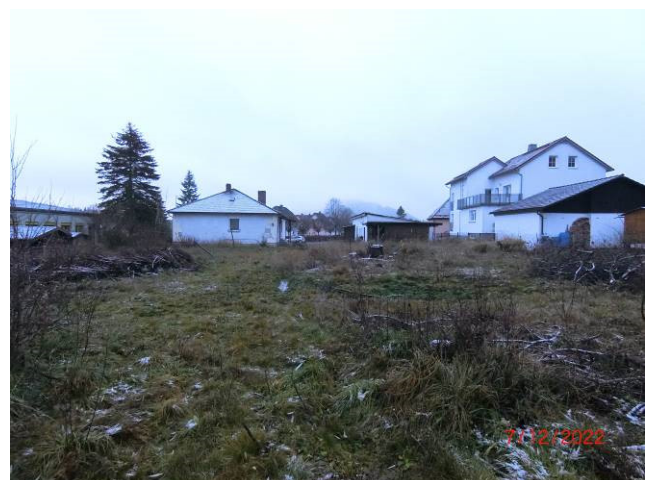
Blick von Norden auf das Bewertungsgrundstück Flst. 102/8
