## Prüfbericht-Nr.: 2023PV00251 / 1

| <b>Projekt</b> | 2022-3208/3221686 Lostplace Habischried |

**Ermittelte Befunde der Analyse**

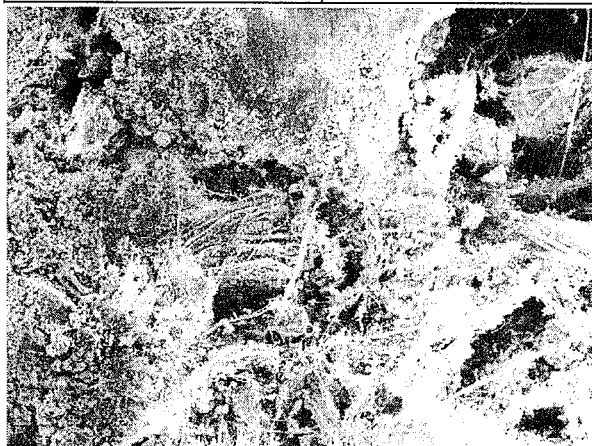
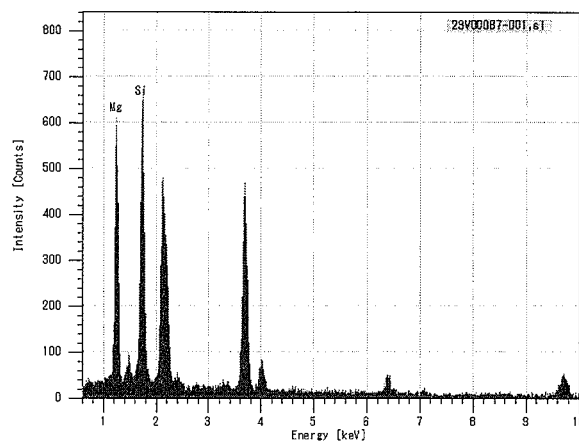
| <b>23V00087-001</b> | |

| <b>23V00087-001</b> | |
|---|---|
| Angaben des Kunden: | 1) Abstandshalter 1 |

| Analyse | Befund | Verfahren | NWG* |
|---|---|---|---|
| Asbestnachweis<br>Asbestgehalt<br>(Schätz.) | Chrysotilasbest nachgewiesen<br>5-20 % | VDI 3866-5 <sup>a</sup> [9] | 1 % |
| KMF-Nachweis | KMF nicht nachgewiesen | VDI 3866-5 <sup>a</sup> [9] | 1 % |

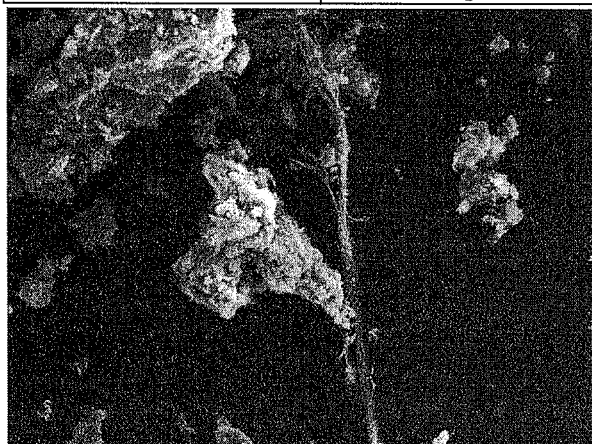
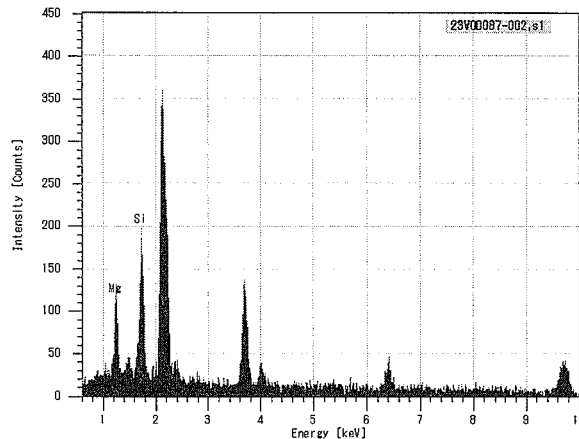
| <b>23V00087-002</b> | |

| <b>23V00087-002</b> | |
|---|---|
| Angaben des Kunden: | 4) Abstandshalter 2 |

| Analyse | Befund | Verfahren | NWG* |
|---|---|---|---|
| Asbestnachweis<br>Asbestgehalt<br>(Schätz.) | Chrysotilasbest nachgewiesen<br>1-5 % | VDI 3866-5 <sup>a</sup> [9] | 1 % |
| KMF-Nachweis | KMF nicht nachgewiesen | VDI 3866-5 <sup>a</sup> [9] | 1 % |

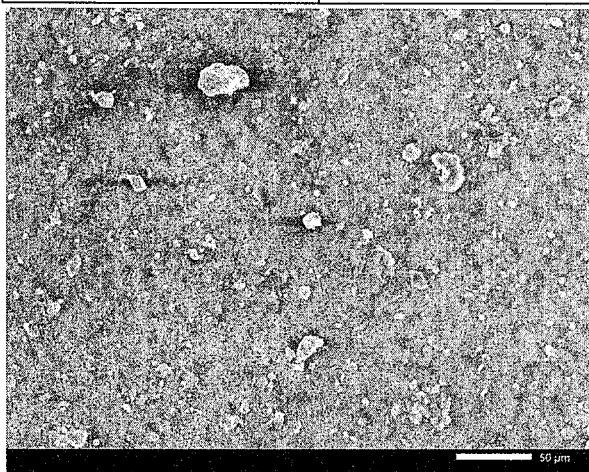
| 23V00087-003 | |

| 23V00087-003 | |
|---|---|
| Angaben des Kunden: | 10) Spachtelmasse Wand 1 |

| Analyse | Befund | Verfahren | NWG* |
|---|---|---|---|
| Asbestnachweis | Asbest nicht nachgewiesen | VDI 3866-5 Anh. B <sup>a</sup> [9] | 0,001 % |
| KMF-Nachweis | KMF nicht nachgewiesen | VDI 3866-5 Anh. B <sup>a</sup> [9] | 0,001 % |

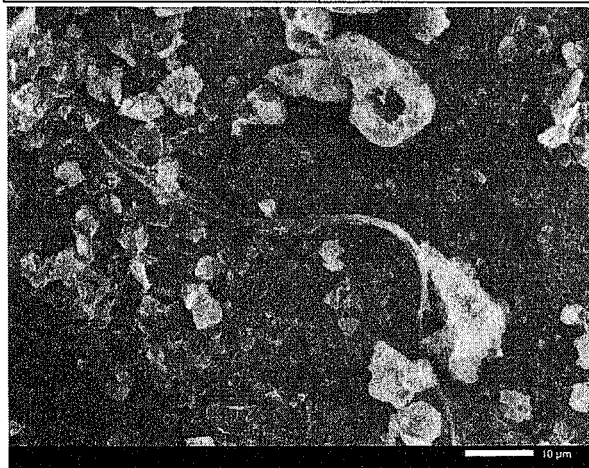
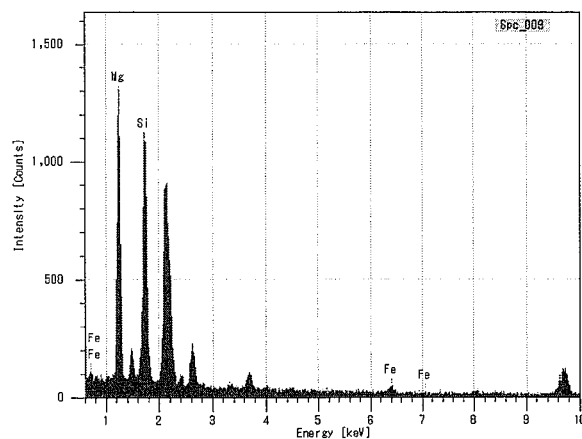
| 23V00087-004 | |

| 23V00087-004 | |
|---|---|
| Angaben des Kunden: | 11) Spachtelmasse Wand 2 |

| Analyse | Befund | Verfahren | NWG* |
|---|---|---|---|
| Asbestnachweis | Chrysotilasbest nachgewiesen | VDI 3866-5 Anh. B <sup>a</sup> [9] | 0,001 % |
| KMF-Nachweis | KMF nicht nachgewiesen | VDI 3866-5 Anh. B <sup>a</sup> [9] | 0,001 % |

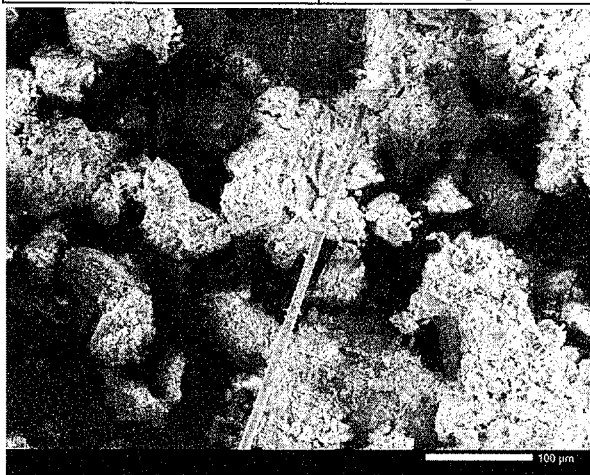
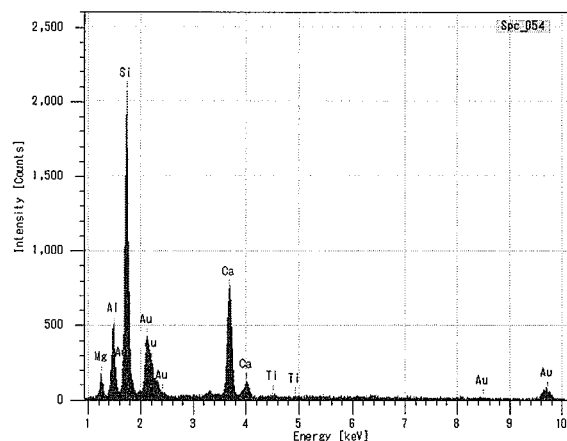
| 23V00087-005 | |

| 23V00087-005 | |
|---|---|
| Angaben des Kunden: | 12) Platte Wand 1 |

| Analyse | Befund | Verfahren | NWG* |
|---|---|---|---|
| Asbestnachweis<br>Asbestgehalt<br>(Schätz.) | Asbest nicht nachgewiesen<br>- | VDI 3866-5 erw. <sup>a</sup> [9] | 0,1 % |
| KMF-Nachweis | KMF nachgewiesen (keine WHO-Fasern) | VDI 3866-5 erw. <sup>a</sup> [9] | 0,1 % |

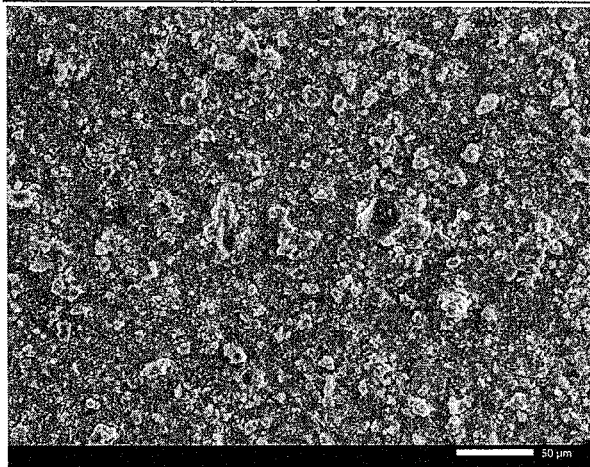
| 23V00087-006 | |

| 23V00087-006 | |
|---|---|
| Angaben des Kunden: | 2) Dichtungsbahn 1 |

| Analyse | Befund | Verfahren | NWG* |
|---|---|---|---|
| Summe PAK (EPA) | 1,9 mg/kg | | |
| Asbestnachweis | Asbest nicht nachgewiesen | VDI 3866-5 Anh. B <sup>a</sup> [9] | 0,001 % |
| KMF-Nachweis | KMF nicht nachgewiesen | VDI 3866-5 Anh. B <sup>a</sup> [9] | 0,001 % |

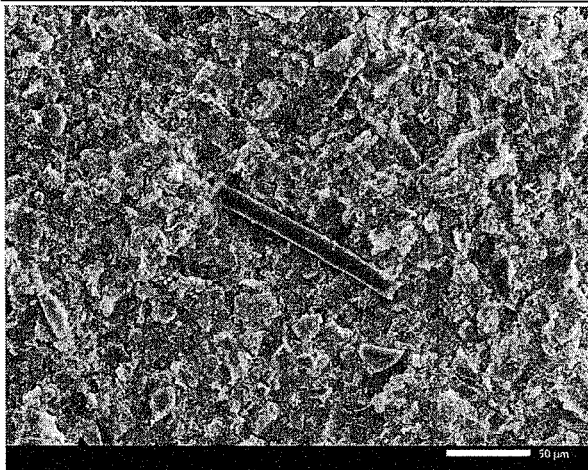
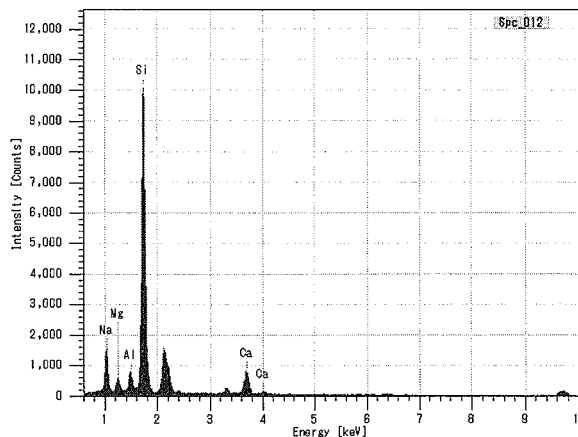
| 23V00087-007 | |

| 23V00087-007 | |
|---|---|
| Angaben des Kunden: | 5) Dichtungsbahn 2 |

| Analyse | Befund | Verfahren | NWG* |
|---|---|---|---|
| Summe PAK (EPA) | 7,6 mg/kg | | |
| Asbestnachweis | Asbest nicht nachgewiesen | VDI 3866-5 Anh. B <sup>a</sup> [9] | 0,001 % |
| KMF-Nachweis | KMF nachgewiesen (keine WHO-Fasern) | VDI 3866-5 Anh. B <sup>a</sup> [9] | 0,001 % |

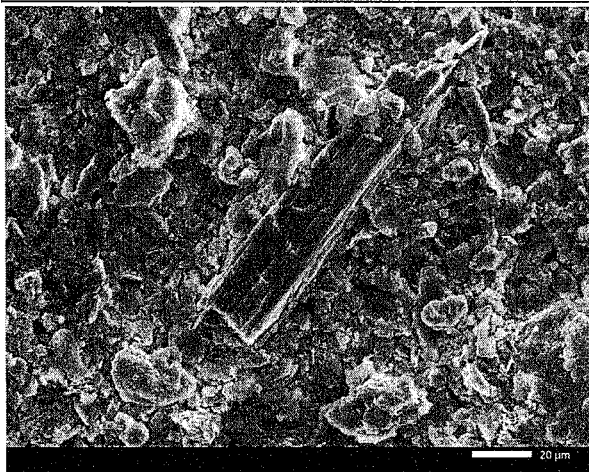
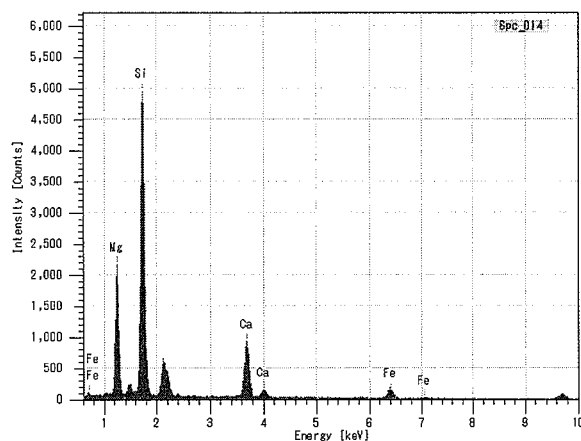
| 23V00087-008 | |

| 23V00087-008 | |
|---|---|
| Angaben des Kunden: | 6) Dichtungsbahn geschmolzen 3 |

| Analyse | Befund | Verfahren | NWG* |
|---|---|---|---|
| Summe PAK (EPA) | 29 mg/kg | | |
| Asbestnachweis | Amphibolasbest (Aktinolith) nachgewiesen | VDI 3866-5 Anh. B <sup>a</sup> [9] | 0,001 % |
| KMF-Nachweis | KMF nachgewiesen (keine WHO-Fasern) | VDI 3866-5 Anh. B <sup>a</sup> [9] | 0,001 % |

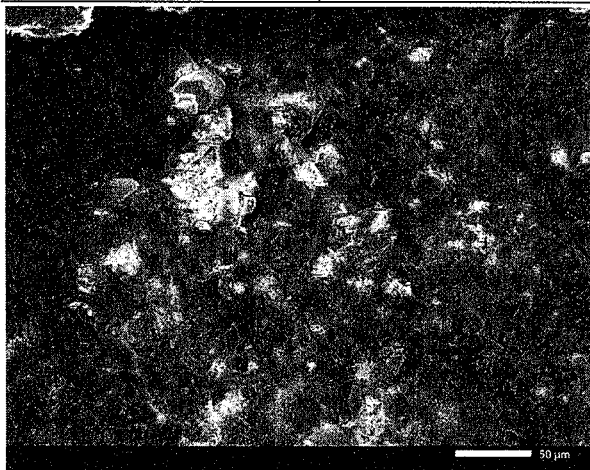
| 23V00087-009 | |

| 23V00087-009 | |
|---|---|
| Angaben des Kunden: | 7) Dichtungsbahn geschmolzen 4 |

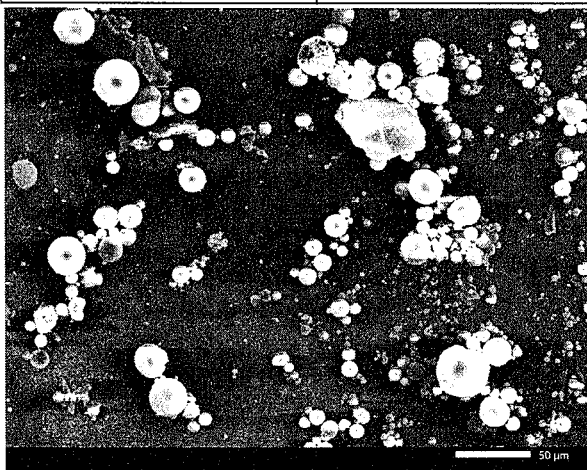
| 23V00087-010 | |

| 23V00087-010 | |
|---|---|
| Angaben des Kunden: | 8) Dichtungsbahn geschmolzen 5 |
