AUSZUG AUS DEM GUTACHTEN

Über den Verkehrswert bzw. Marktwert

des mit einem Einfamilienhaus und einer Garage bebauten
Grundstücks

Breslauer Straße 3, 90513 Zirndorf

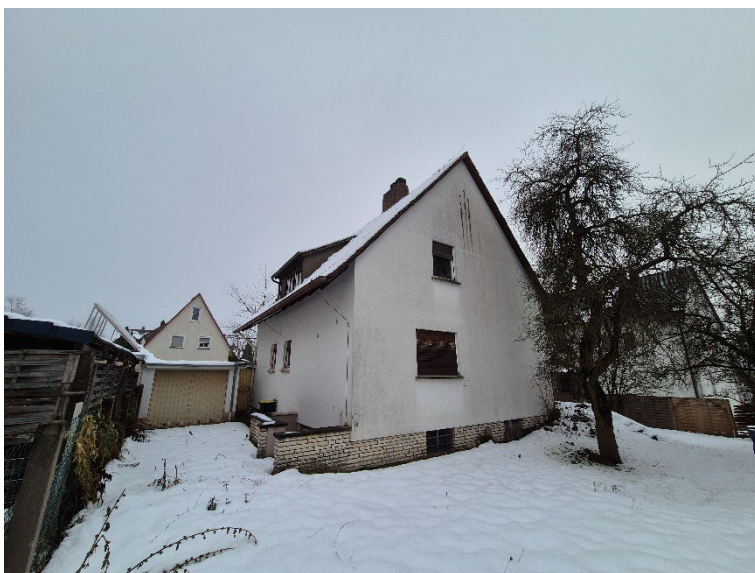
Ansicht West / Nord

Insbesondere an der Westseite des Gebäudes bestehen Verschmutzungen und Schlierenbildungen an der Fassade, welche einen optischen Störfaktor bilden. Weiterhin bestehen einzelne kleinere Schäden am Außenputz.

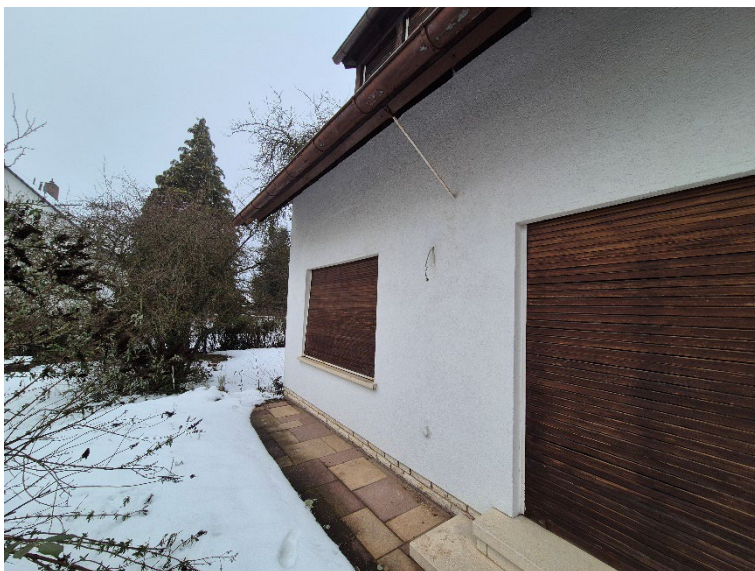
Ansicht Süd

- Im Bereich des Wohnzimmers wölbt sich der Parkettbelag nach oben.
- Im Bereich der südlichen Dachgaube schadhafte Verkleidung des Rollladenkastens.
