Kurzgutachten

**Amtsgericht Amberg
1 K 19/23**

**Einfamilienwohnhaus mit angebauter Scheune
(ehemaliges Landwirtschaftsgebäude)**

**Weidinger Straße 3
92549 Stadlern**

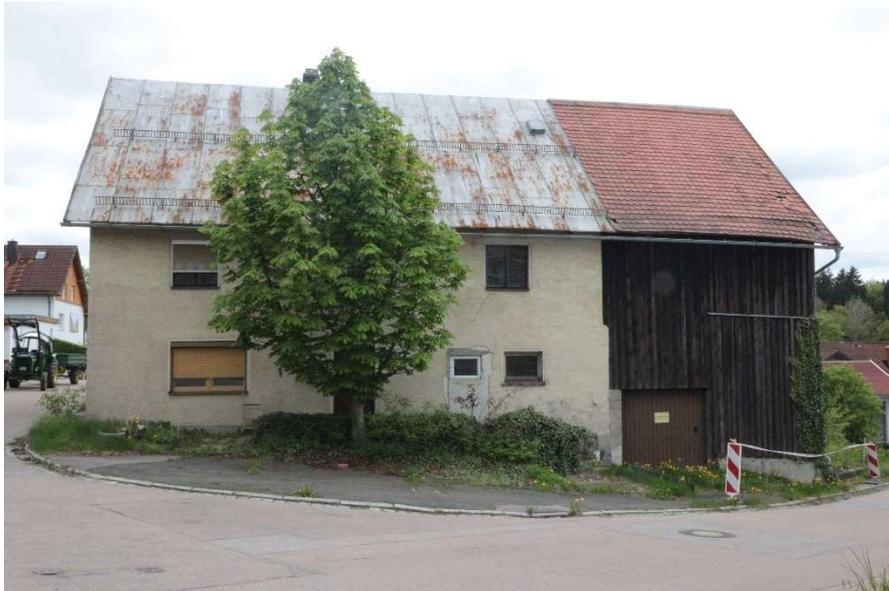
Ansicht von Nordosten

besondere Bauteile:	Balkon (ohne Absturzsicherung) Schneefanggitter
besondere Einrichtungen:	keine vorhanden
Besonnung und Belichtung:	ausreichend
Bauschäden und Baumängel:	Folgende Baumängel und Bauschäden konnten festgestellt werden: - zum Teil erhebliche Risse in der Nordostfassade; - Blechdach in schlechtem Zustand; - stark versotteter Kamin; - tierischer Befall im Bodenbelag Spitzboden
wirtschaftliche Wertminderungen:	nach heutigem Standard mangelnde Wärmedämmung und mangelnder Schallschutz zum Teil mangelnde Raumhöhen
Allgemeinbeurteilung:	Der bauliche Zustand ist schlecht. Es besteht ein erheblicher Unterhaltungsstau und allgemeiner Renovierungsbedarf, im Bereich Bad EG Fertigstellungsaufwand

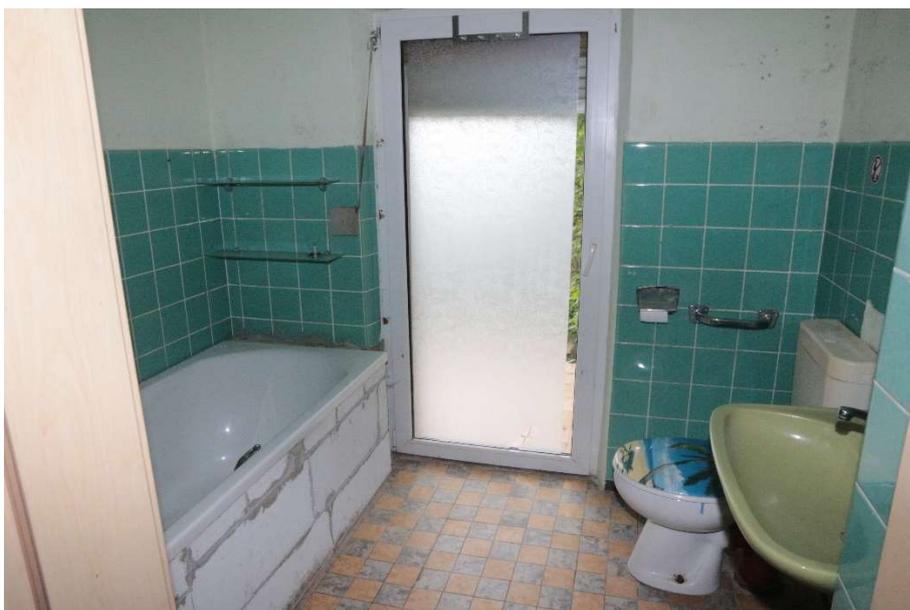
Obergeschoss - Bad

Bodenbeläge:	Holzdielen, teilweise mit Linoleumbelag; keramische Fliesen im Bad; Balkon mit keramischen Fliesenbelag
Wandbekleidungen:	glatter, einfacher Putz mit Binderfarbenanstrich, teilweise Sockel mit Profilholz- oder Paneelverkleidung; Fliesen, ca. 1,50 m hoch, darüber Anstrich, im Bad
Deckenbekleidungen:	Deckenputz mit Binderfarbenanstrich
Fenster:	wie Erdgeschoss
Türen:	wie Erdgeschoss, jedoch lackiert
sanitäre Installation:	<u>Bad:</u> 1 eingebaute Wanne, 1 WC, 1 Handwaschbecken; einfache Ausstattung und Qualität, weiße und farbige Sanitärobjekte, Entlüftung über Fenster
besondere Einrichtungen:	keine vorhanden
Bauschäden und Baumängel:	<p>Folgende Baumängel und Bauschäden konnten festgestellt werden:</p> <ul style="list-style-type: none"> - Badewannenverkleidung nicht gefliest; - leichte Stockfleckenbildung im Bad. - Böden teilweise stark abgewohnt
