## Kurzgutachten

**Amtsgericht Amberg  
1 K 19/24**

**Grundstück, bebaut mit einem Einfamilienwohnhaus, einem Werkstattgebäude und einer Scheune**

**Vilsecker Straße 25, Kleinschönbrunn  
92271 Freihung**

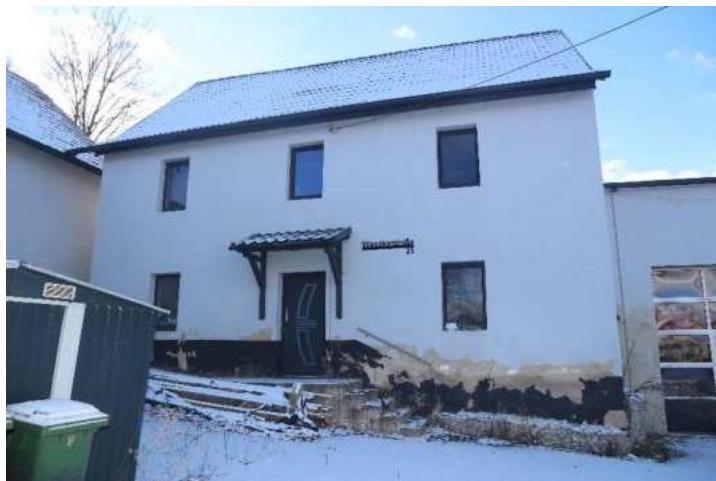
**Wohnhaus – Ansicht von Osten**

- zum Teil erhebliche Putzschäden und aufsteigende Feuchtigkeit in den Außenfassaden;
- Risse im Außenputz;
- Außenputz zum Teil stark abgewittert

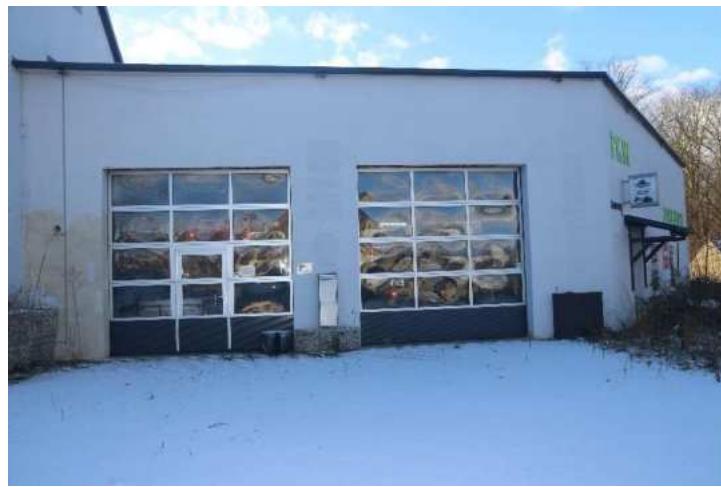
Werkstatt – Ansicht von Osten

- an drei Fassaden fehlt der Außenputz;
- Schäden und Feuchtigkeit im Außenputz der Ostfassade

besondere objektspezifische Grundstücksmerkmale, Baumängel und Bauschäden	Wertbeeinflussung insg.
Baumängel und Bauschäden	-27.988,37 €
<ul style="list-style-type: none"> <li>Wohnhaus (10 % aus 139.937,65 €)</li> <li>Werkstatt (5 % aus 205.966,50 €)</li> <li>Scheune (20 % aus 18.481,27 €)</li> </ul>	<ul style="list-style-type: none"> <li>-13.993,77 €</li> <li>-10.298,33 €</li> <li>-3.696,27 €</li> </ul>
Weitere Besonderheiten	-10.000,00 €
<ul style="list-style-type: none"> <li>Fertigstellungsaufwand Werkstatt (Außenputz)</li> </ul>	-10.000,00 €
Summe	-37.988,37 €

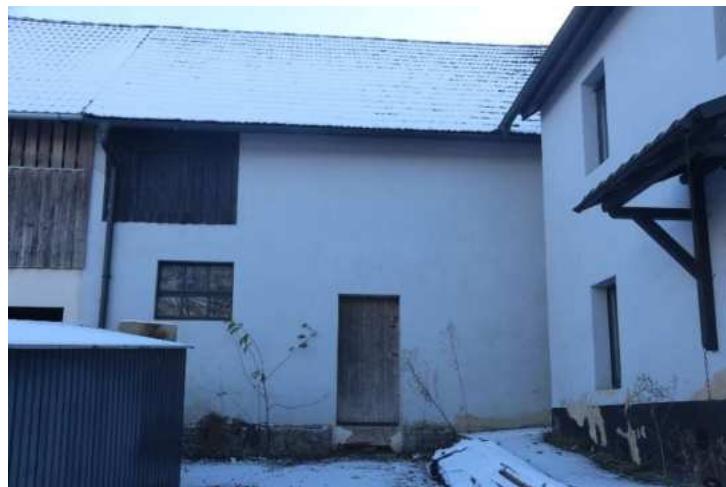
**Scheune – Ansicht von Norden**

besondere Bauteile:	keine vorhanden
besondere Einrichtungen:	vermutlich keine vorhanden
Besonnung und Belichtung:	nicht von Bedeutung
Bauschäden und Baumängel:	Folgende Baumängel und Bauschäden konnten festgestellt werden: - zum Teil erhebliche Putzschäden und aufsteigende Feuchtigkeit; - Holzteile stark abgewittert
Allgemeinbeurteilung:	Der bauliche Zustand ist dem äußeren Augenschein nach befriedigend. Es besteht ein erhöhter Unterhaltungsstau an den äußeren Bau teilen.
