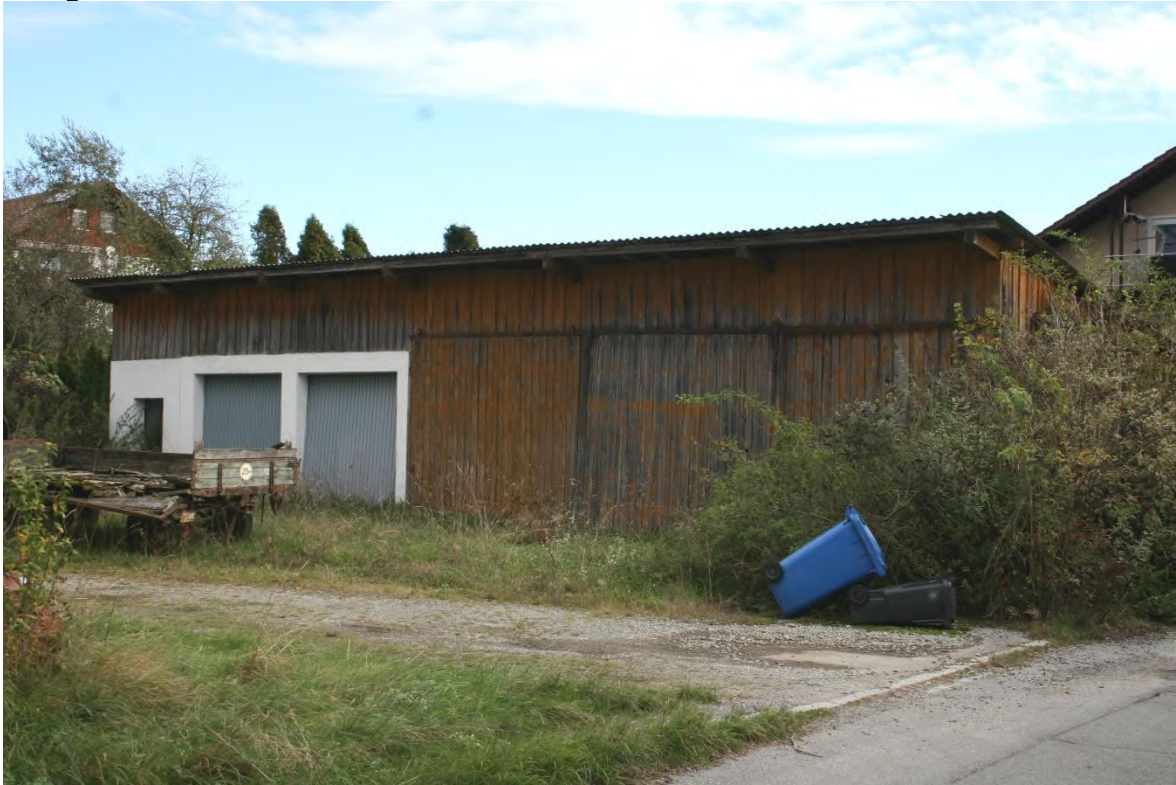
Bild 9: Standort auf der Gemeindeverbindungsstraße, die direkt südlich am Hofstellenanwesen entlang verläuft, im Bereich der Hofeinfahrt, Blickrichtung Nordosten. Im Bild die Westseite des Maschinenschuppens (rechter Gebäudeteil mit den drei Holzschiebetoren), mit Doppelgarage (zwei Metallschwingtore) und Werkraum (Tür) im linken Bildteil. Der Gebäudekomplex wurde etwa 1975 erbaut und das Dach ist mit asbesthaltigen Faserzementplatten („Well-Eternit“) eingedeckt, wobei die Dacheindeckung teilweise schadhaft ist bzw. einige Dachplatten gebrochen sind (siehe Luftbildaufnahmen – Bilder 2 und 3).

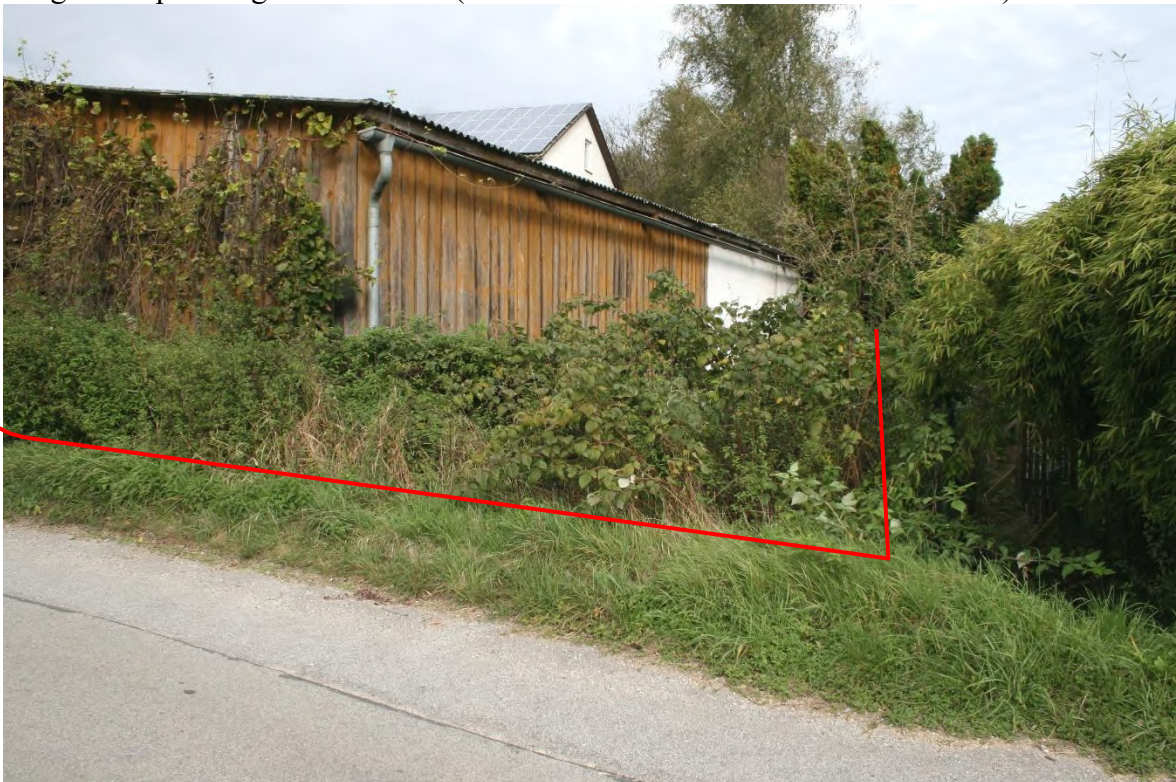
Bild 10: Standort auf der Gemeindeverbindungsstraße, die südlich am Hofstellenanwesen entlang verläuft, nahe der südöstlichen Grundstücksecke des Hofstellengrundstücks mit der Fl.Nr. 2542, Blickrichtung Nordwesten. Im Bild die Süd- und Ostseite des Maschinenschuppens (linker Gebäudeteil), mit Doppelgarage und Werkraum (rechter Gebäudeteil).

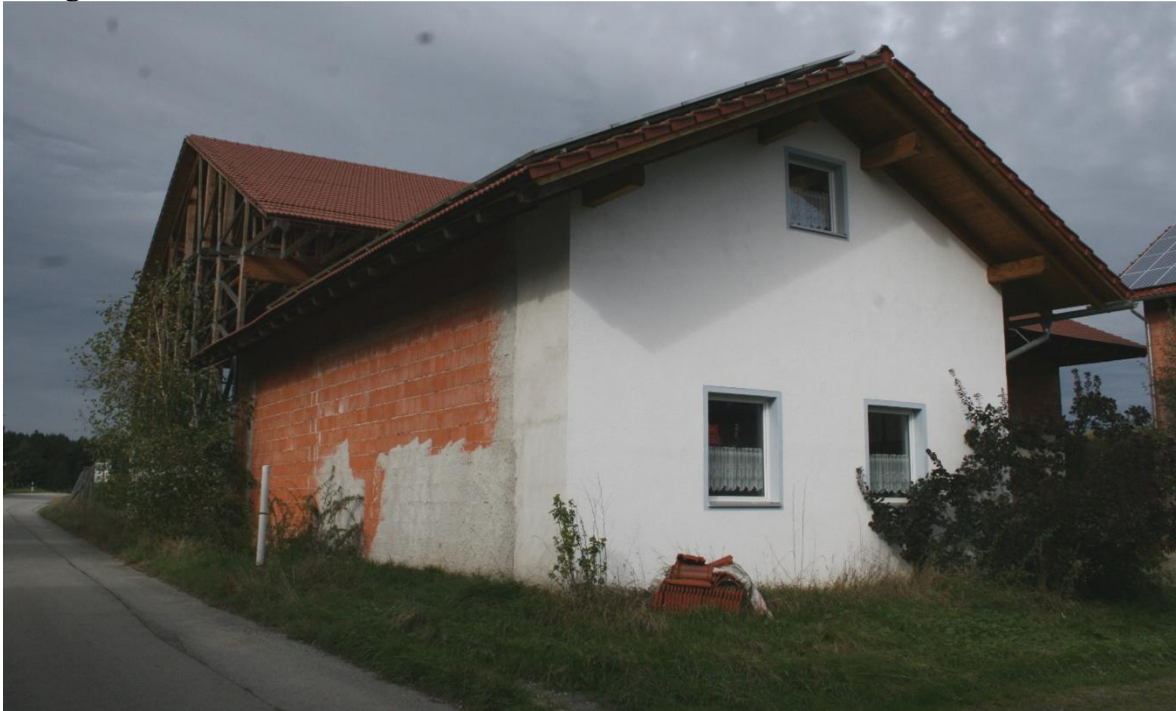
Bild 11: Standort auf der Gemeindeverbindungsstraße, die südlich am Hofstellenanwesen entlang verläuft, im Bereich der Hofeinfahrt, Blickrichtung Nordwesten. Im Bild die Süd- und Ostseite des Gebäudekomplexes aus Doppelgarage (im Vordergrund; vermutlich zweigeschossig) und offenem Unterstand (anschließender Gebäudeteil) – beides ca. Bj. 2010. Links dahinter die offene Giebelwand (Südseite) der 2021 errichteten Bergehalle.

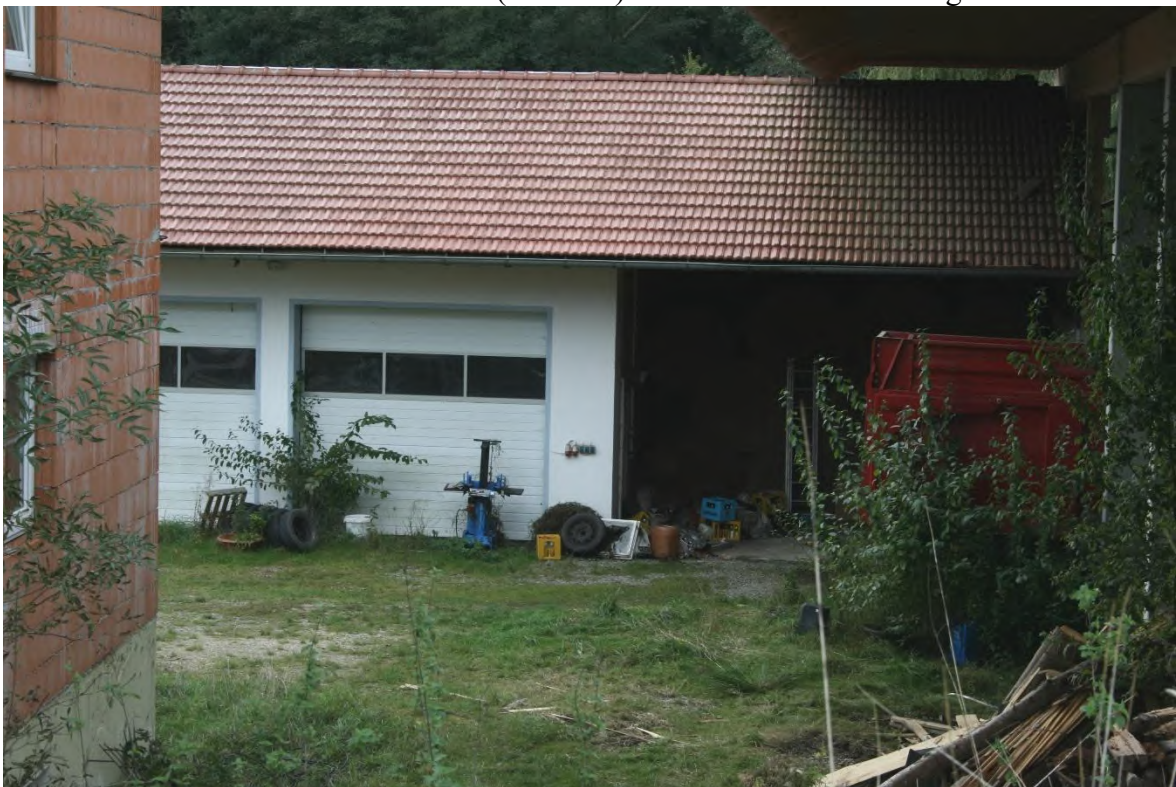
Bild 12: Standort im nördlichen Bereich des Hofstellenanwesens Bärnöd 10 in Grattersdorf, Blickrichtung Süden. Im Hintergrund die Nordseite des ca. 2010 errichteten Gebäudekomplexes aus Doppelgarage (linker Gebäudeteil mit den zwei Einfahrtstoren und vermutlich zwei Geschossflächen) und dem offenen Unterstand (rechter Gebäudeteil). Das gesamte Gebäude ist in massiver Bauweise errichtet worden. Links am Bildrand im Vordergrund die Westseite des Wohnhauses und rechts am Bildrand die Ostseite der offenen Bergehalle.

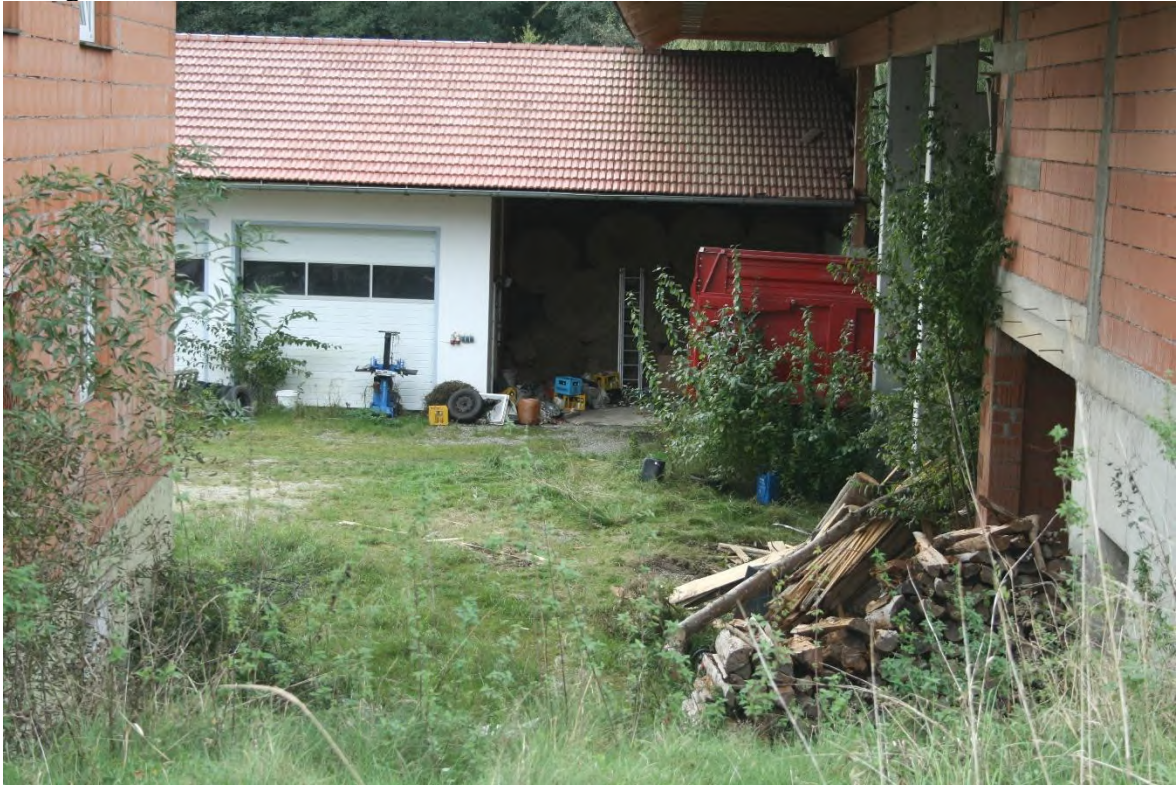
Bild 13: Standort dito. Bild 12; im nördlichen Bereich des Hofstellenanwesens, Blickrichtung Süden. Im Hintergrund nochmals die Nordseite des ca. 2010 errichteten Gebäudekomplexes aus Doppelgarage (links) und offenem Unterstand (rechts). Rechts im Vordergrund die Ostseite der zweigeschossigen Maschinenhalle mit dem offenem Einfahrtbereich im Untergeschoss und nach hinten anschließend die Ostseite der offenen Bergehalle (Betonssäulen auf Punktfundamenten und aufliegenden Leimbinder sowie Nagelbinder-Dachstuhl und ca. 3,00 m breites Vordach an der Ostseite.

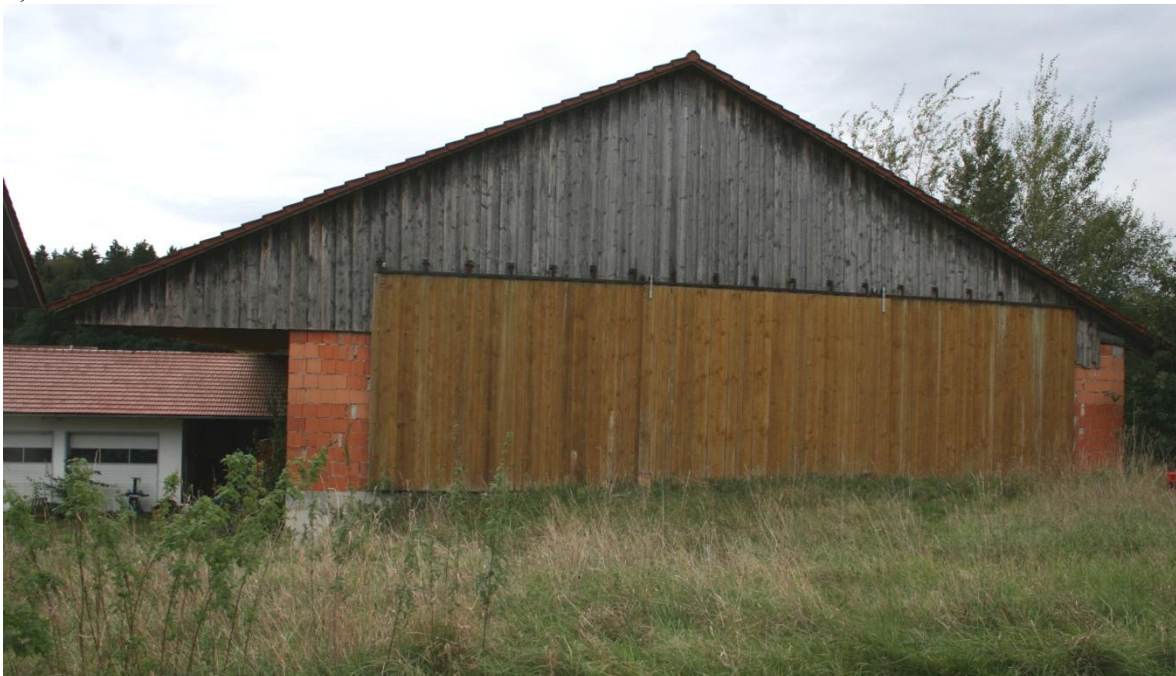
Bild 14: Standort im nördlichen Bereich des Hofstellenanwesens, Blickrichtung Süden. Im Bild die Nordseite der zweigeschossigen Maschinenhalle mit den drei Holzschiebetoren an der Nordseite des Obergeschosses. Laut den Bauplanunterlagen ist zum Obergeschoss hin eine Stahlbetondecke eingezogen, sodass das Obergeschoss auch als Unterstand für große bzw. schwere Schlepper und Arbeitsmaschinen genutzt werden kann. An der Ostseite (Hofinnenraum) befindet sich ein rund 3,00 m breites Vordach. Die Wände im Außenbereich sind noch unverputzt und der Ausbauzustand im Innern ist nicht bekannt.

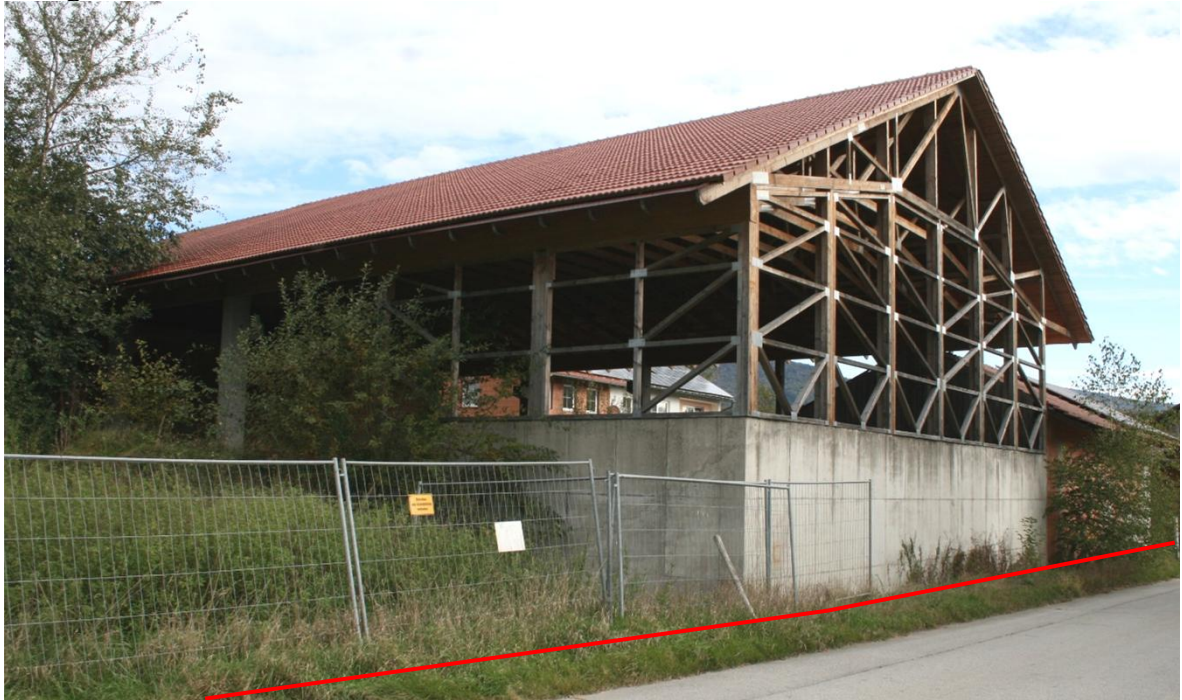
Bild 15: Standort auf der Gemeindeverbindungsstraße, die direkt südlich am Hofstellenanwesen entlang verläuft, südwestlich des Hofstellenanwesens, Blickrichtung Nordosten. Im Bild die West- und Südseite der noch nicht fertig gestellten Bergehalle. Es fehlen noch die Wandbekleidung, die Regenrinnen und die äußere Einfriedung (Fundamente an der West- und Südseite liegen teilweise noch offen) und auch der Ausbauzustand der Halle im Innenbereich ist nicht bekannt, vermutlich liegt noch ein Naturboden vor.

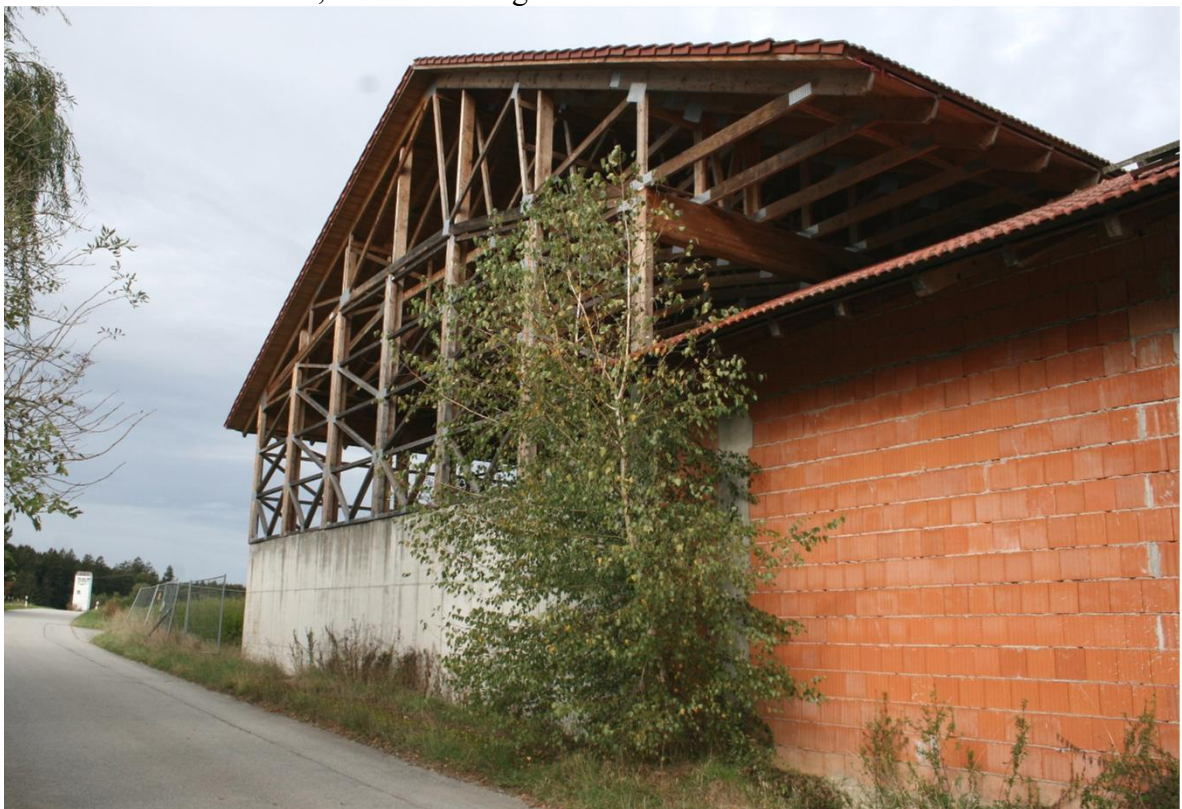
Bild 16: Standort auf der Gemeindeverbindungsstraße, die direkt südlich am Hofstellenanwesen entlang verläuft, südlich des Hofstellenanwesens, Blickrichtung Nordwesten. Im Bild die Südseite der noch nicht fertig gestellten Bergehalle mit der Betonwand und der aufliegenden Holzständerkonstruktion. Zwischen der Straße und den anschließenden Gebäuden auf der Hofstelle befindet sich ein asphaltierter Gehweg, der allerdings hier als solcher nicht zu erkennen ist, weil er komplett mit Gras überwuchert ist.
