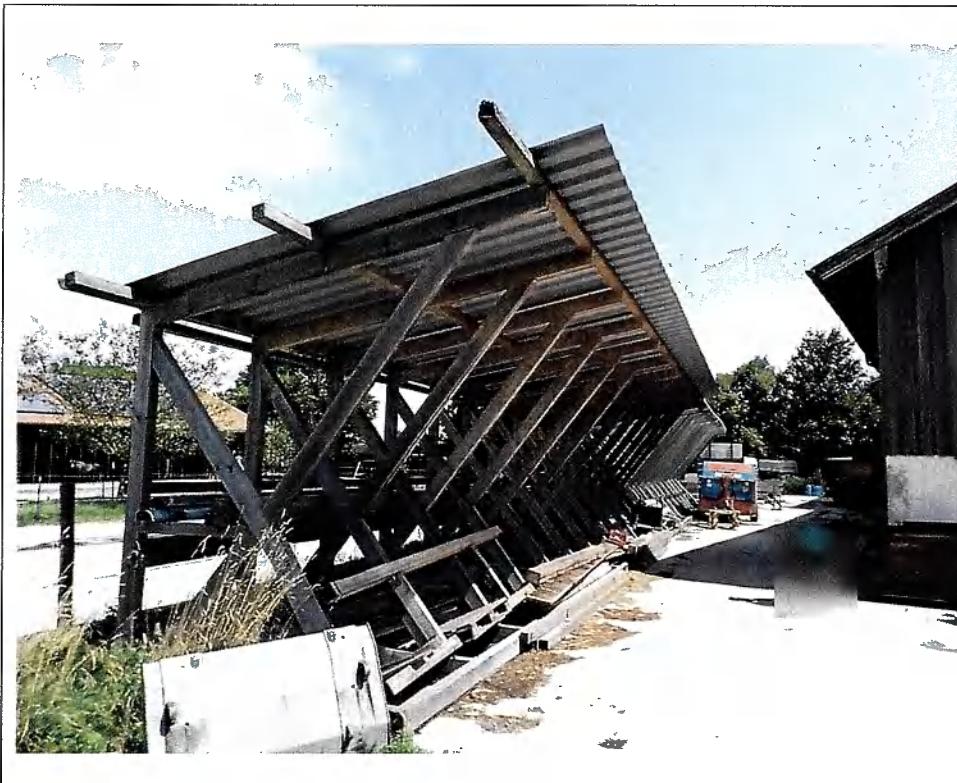
Bild Nr. 13

Flurst. Nr. 1549/10

Hoffläche,
Tierunterstand
(nicht fertiggestellt,
z.T. rückgebaut)

zwischen Stallge-
bäude (rechts) und
Tierunterstand
(links) verläuft der
Gemeindeweg Nr.
189

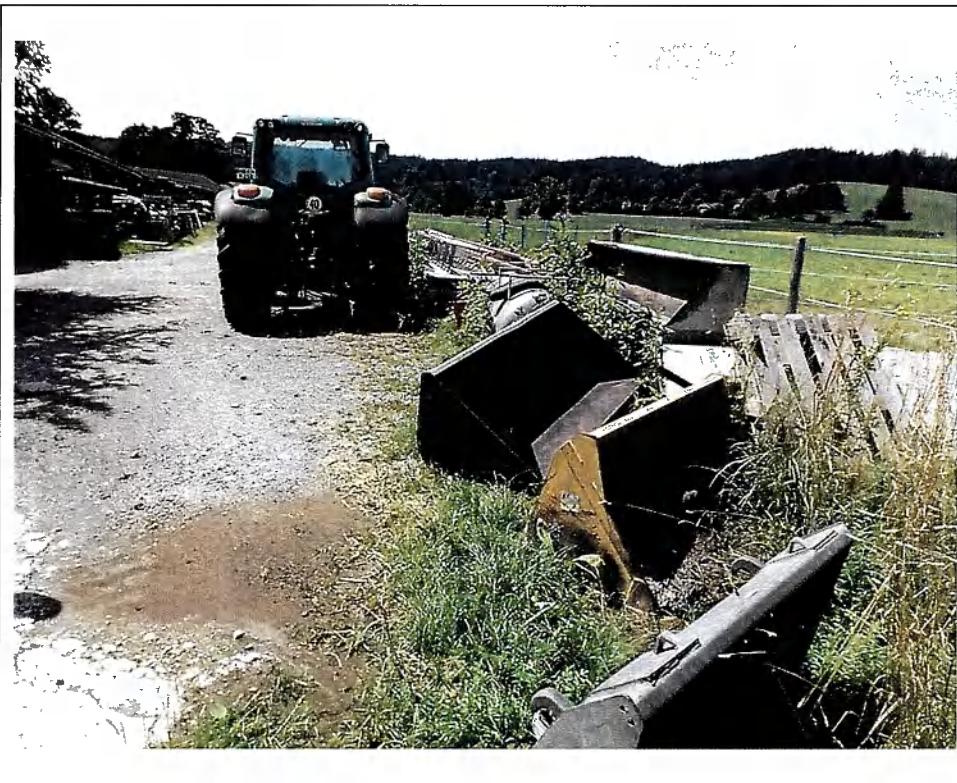
Bild Nr. 14

Flurst. Nr. 1561/1

Lagerfläche, Hof-
fläche (rechts)

Gemeindeweg
Nr. 189 (links)

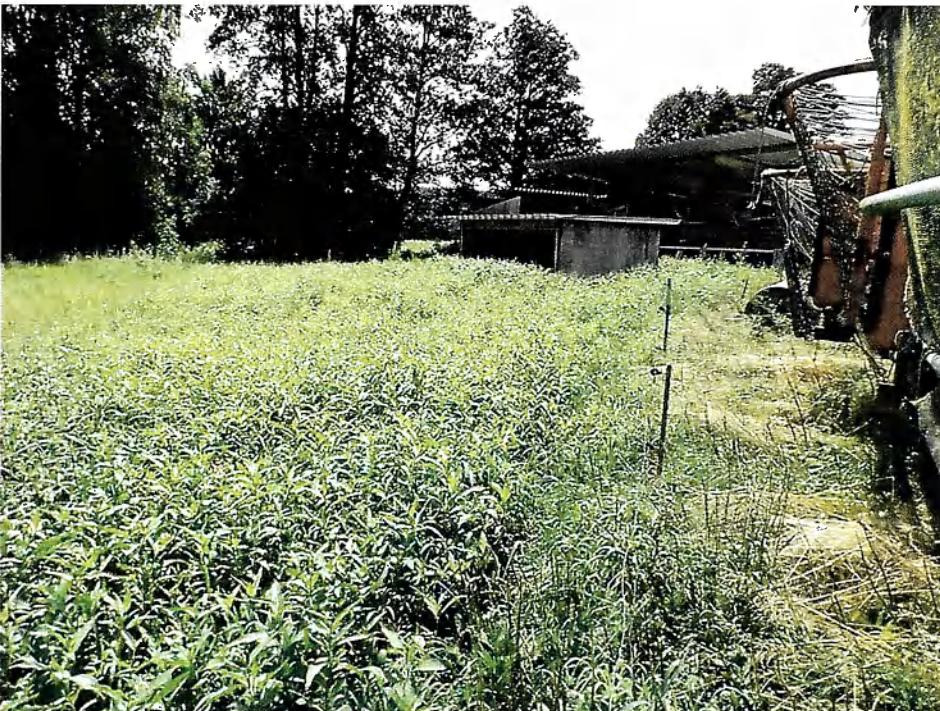
Bild Nr. 19

Flurst. Nr. 1565
TF 3 Grünland

fotografiert von
Norden nach Sü-
den

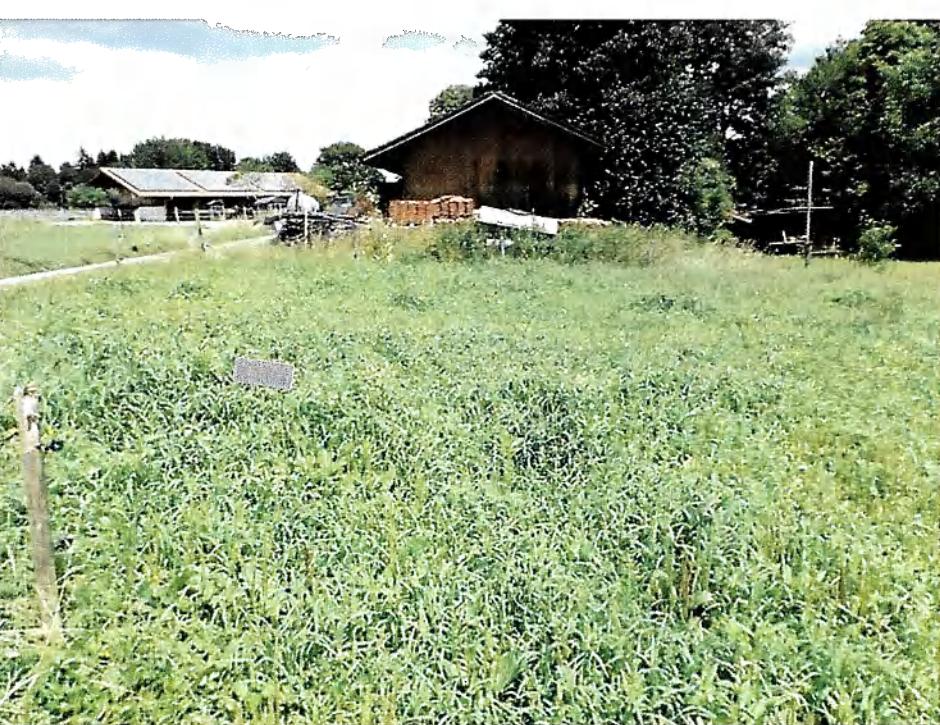
Bild Nr. 20

Flurst. Nr. 1565
TF 3 Grünland (im
Vordergrund)

fotografiert von Sü-
den nach Norden

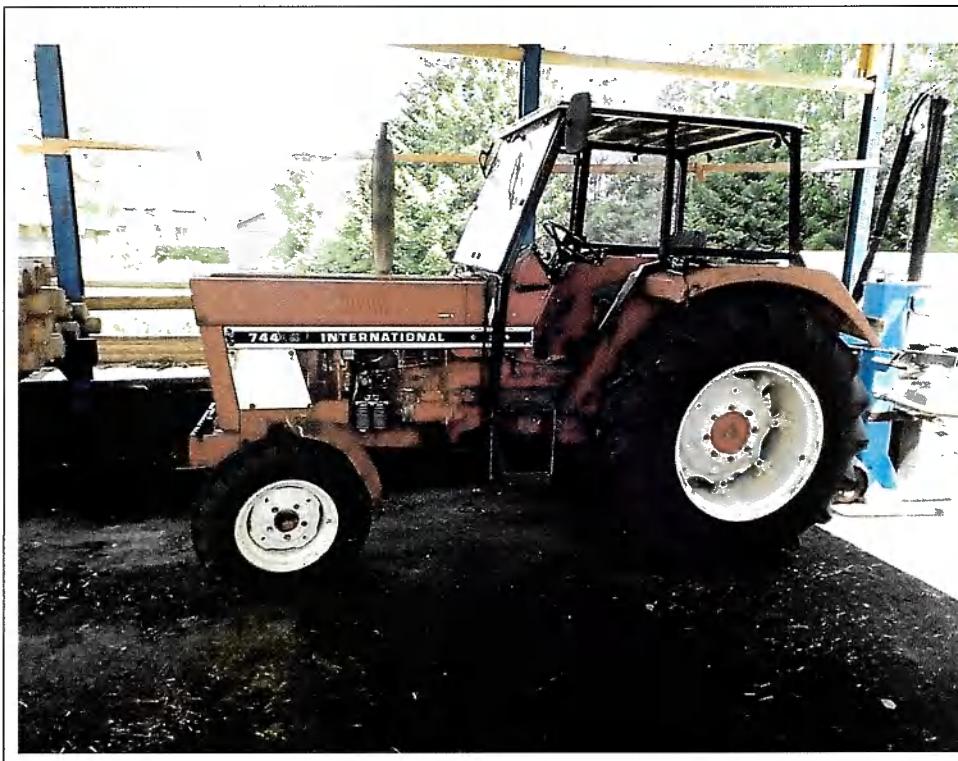
Bild Nr. 21

Schlepper
744 International
(IHC)

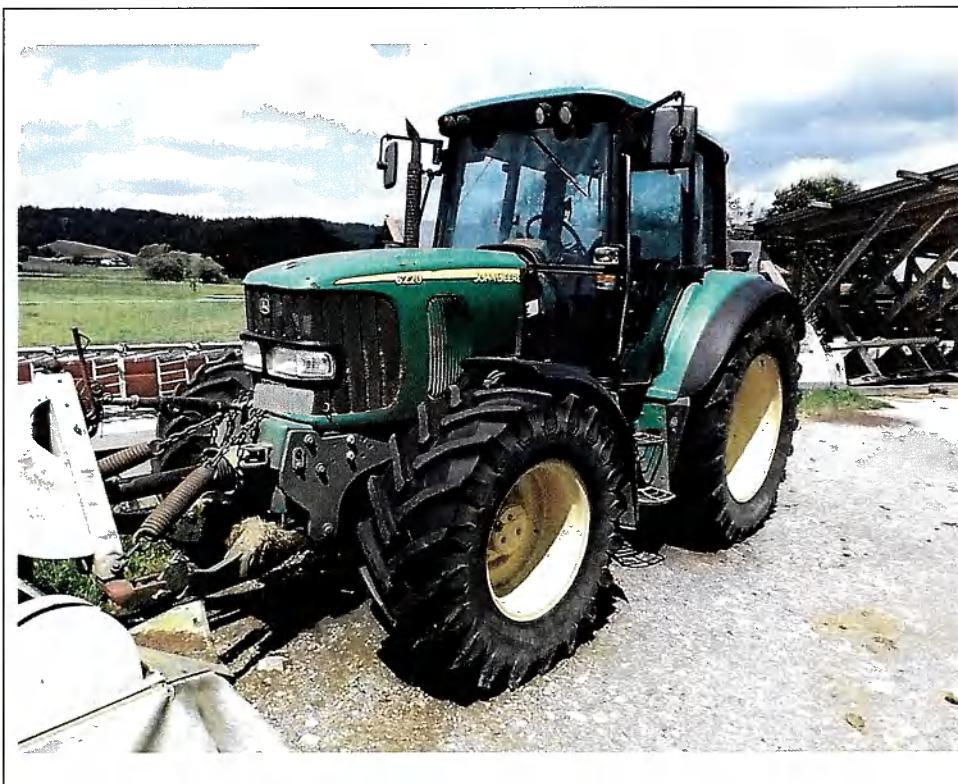
Bild Nr. 22

Schlepper
John Deere 6220

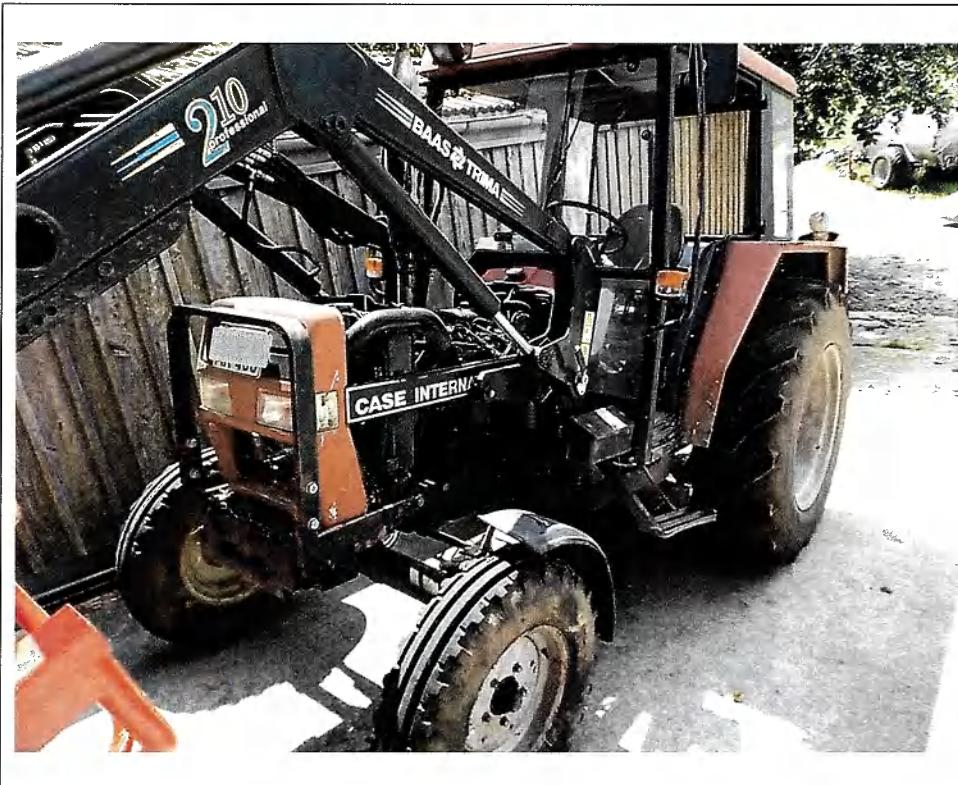
Bild Nr. 23

Schlepper Case
740

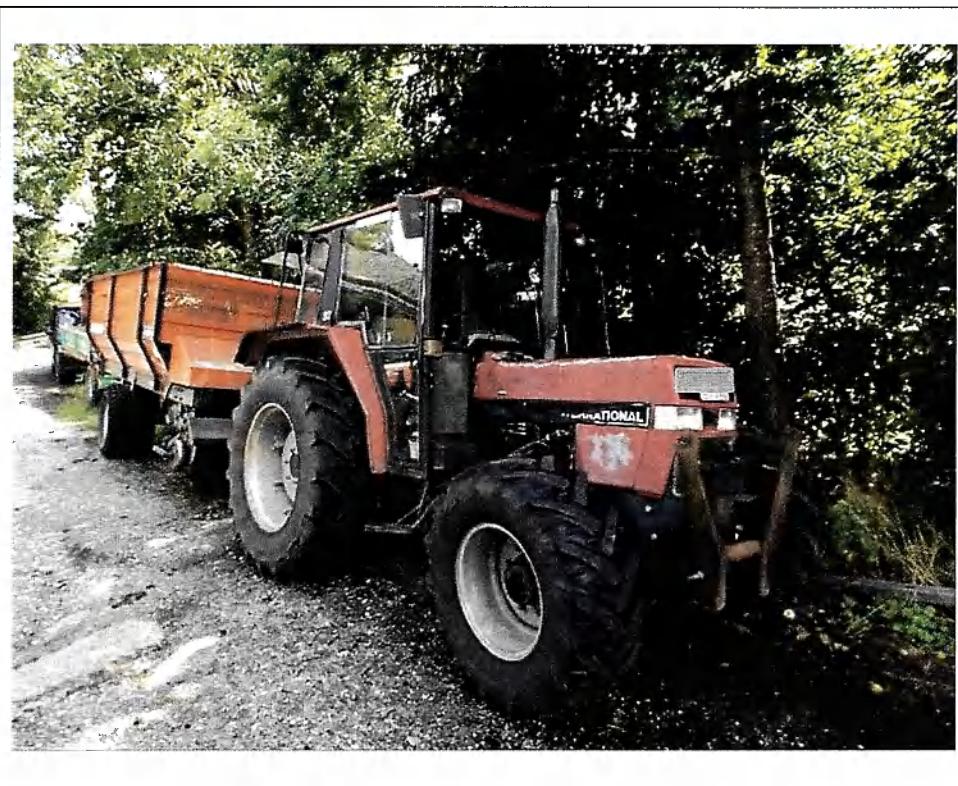
Bild Nr. 24

Schlepper Case
S3 International

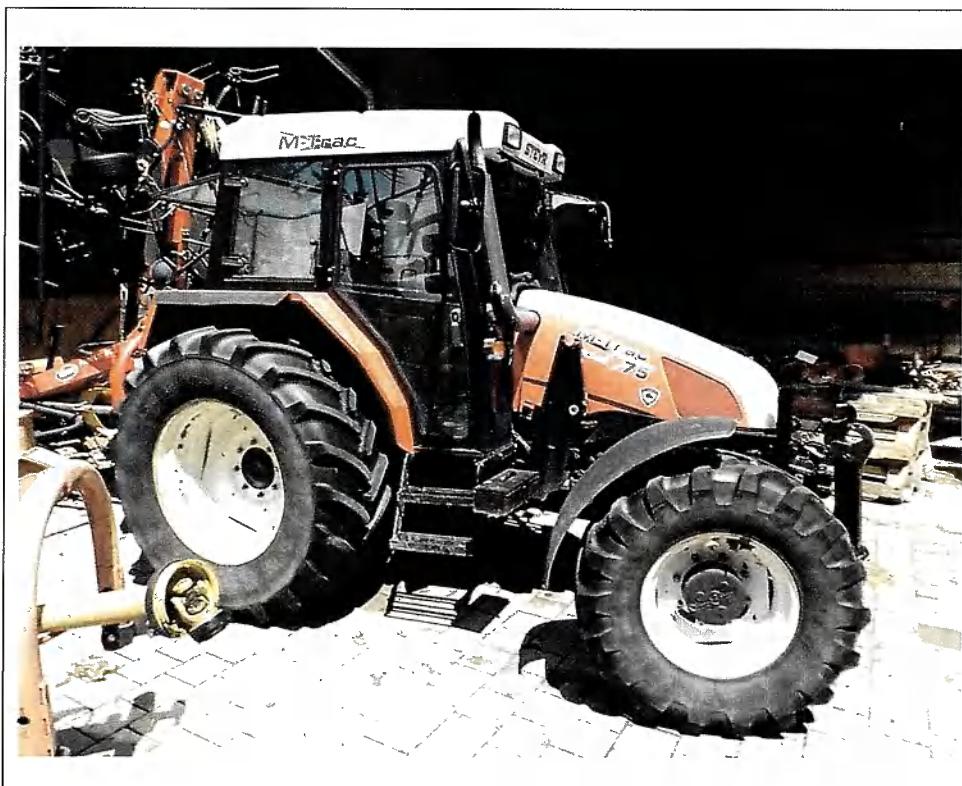
Bild Nr. 25

Schlepper Steyr

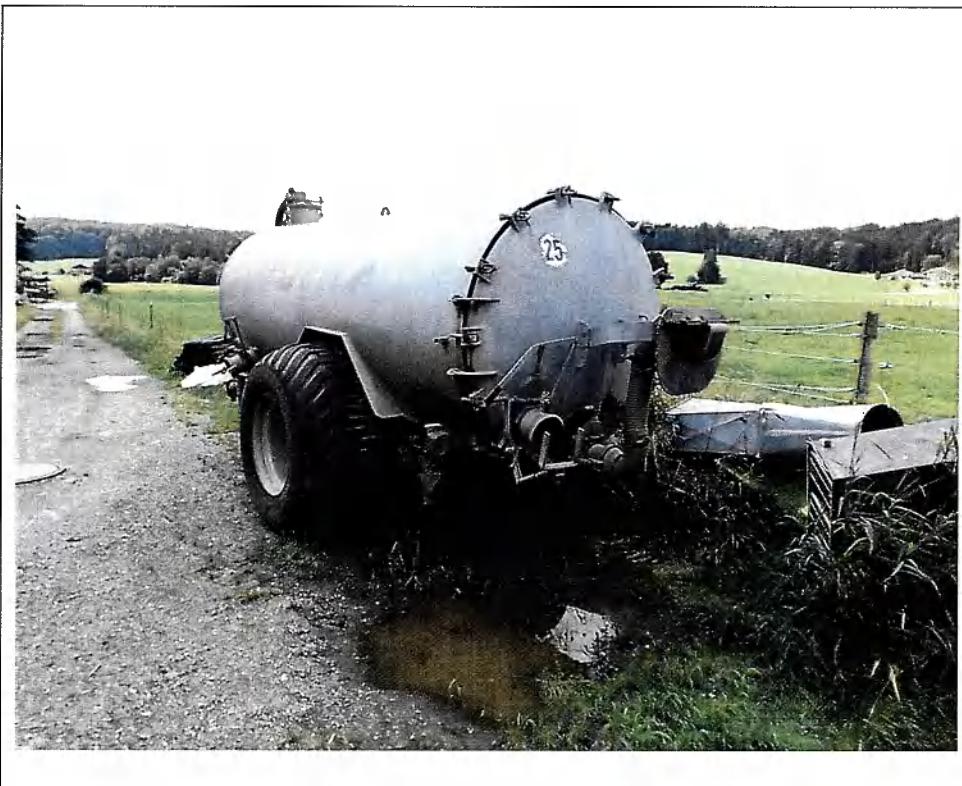
Bild Nr. 26

Gülle-Vacuumfaß

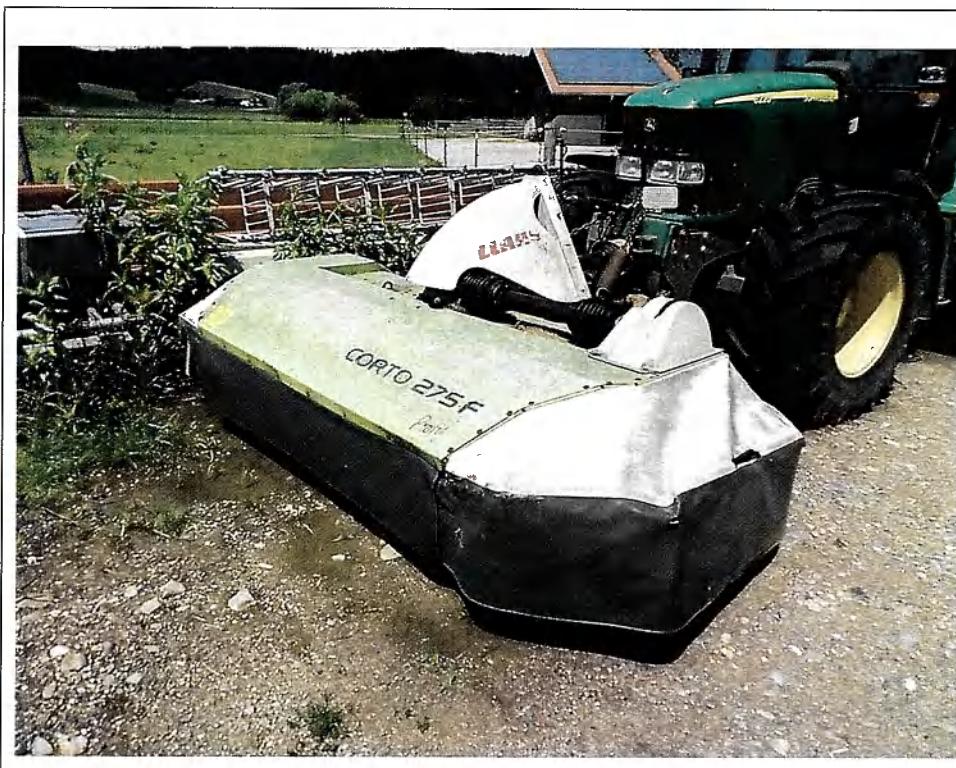
Bild Nr. 27

Mähwerk CLAAS,
Frontanbau

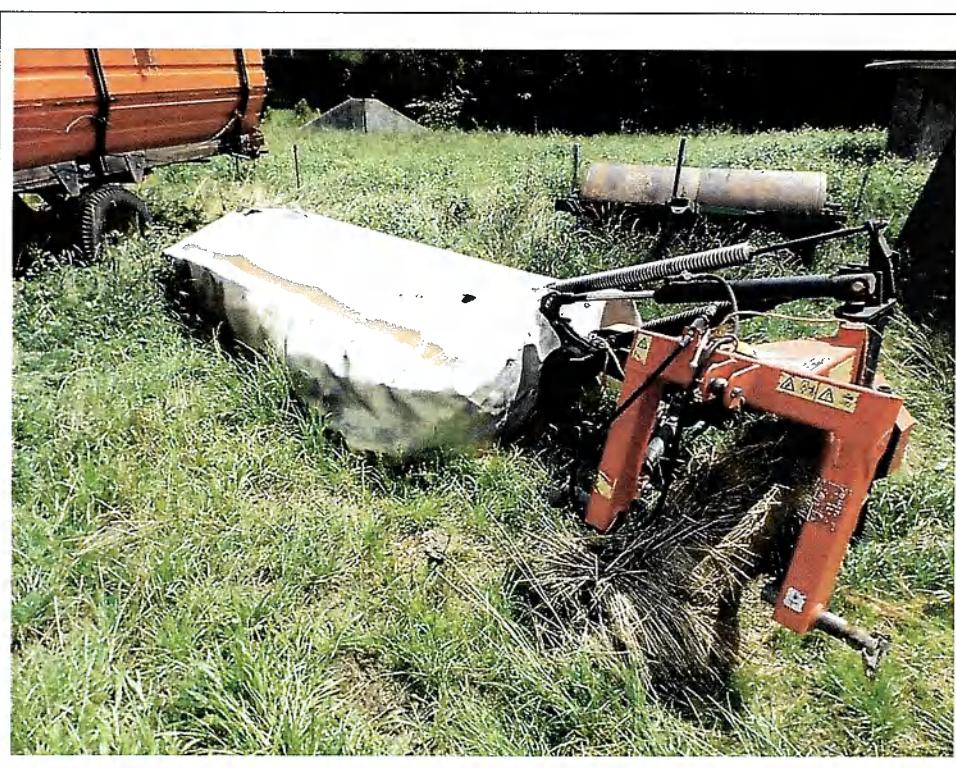
Bild Nr. 28

Mähwerk Vicon,
Heckanbau

Plane z.T. beschädigt

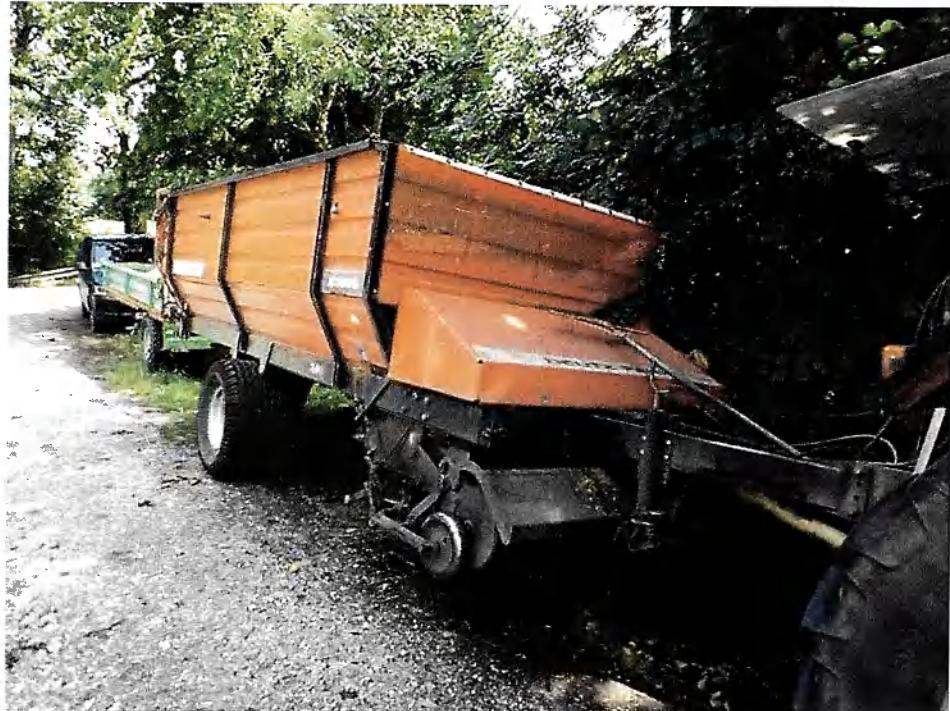
Bild Nr. 31

Ein-Achs-Ladewagen Deutz-Fahr K550S

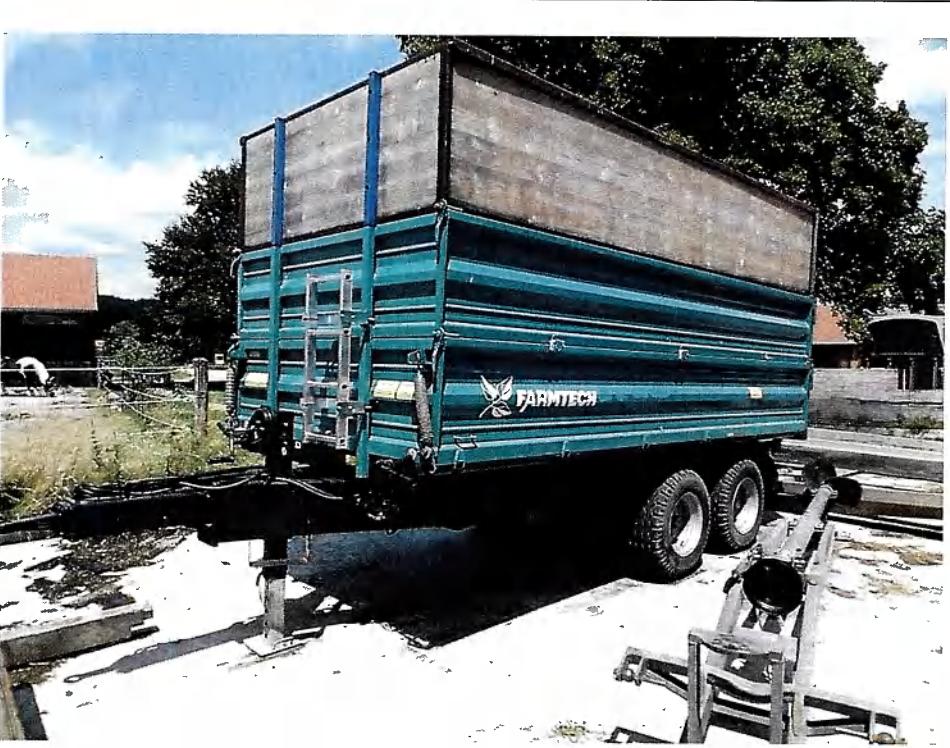
Bild Nr. 32

Tandem-3-Seiten-Kipper, 11 t,
25 km/h
Holzaufsatzz (Eigenbau)

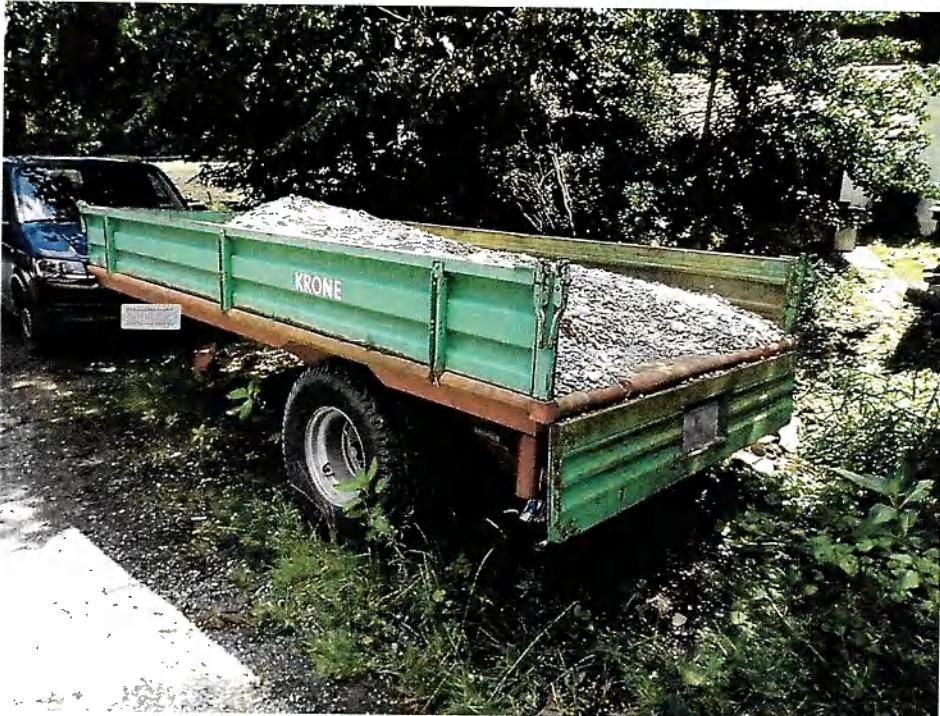
Bild Nr. 33

Ein-Achs
Anhänger Krone

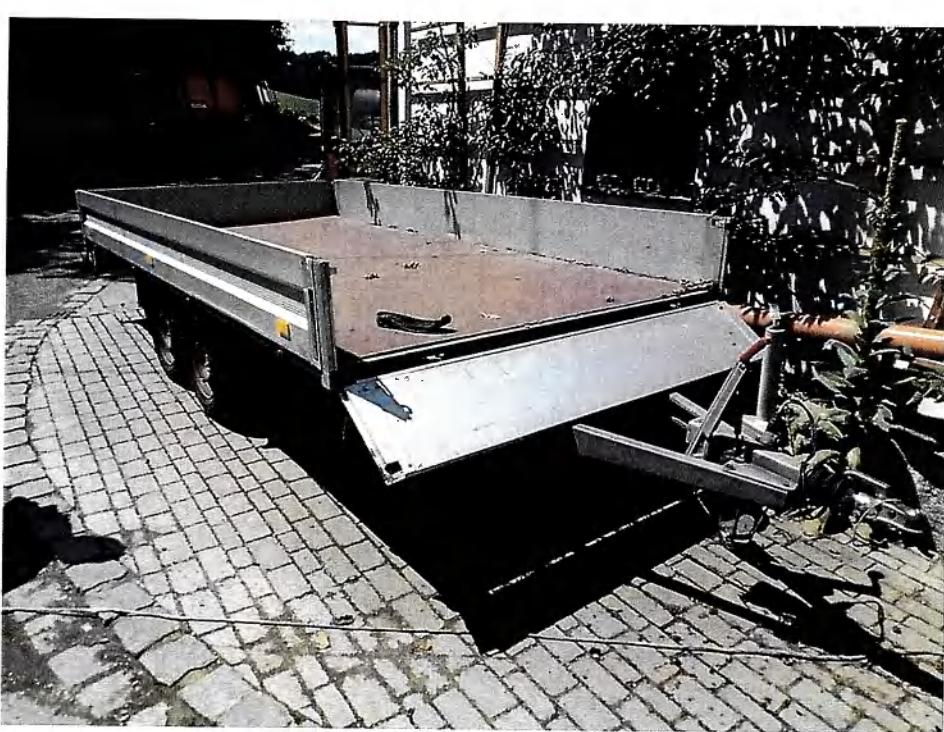
Bild Nr. 34

KFZ-Anhänger

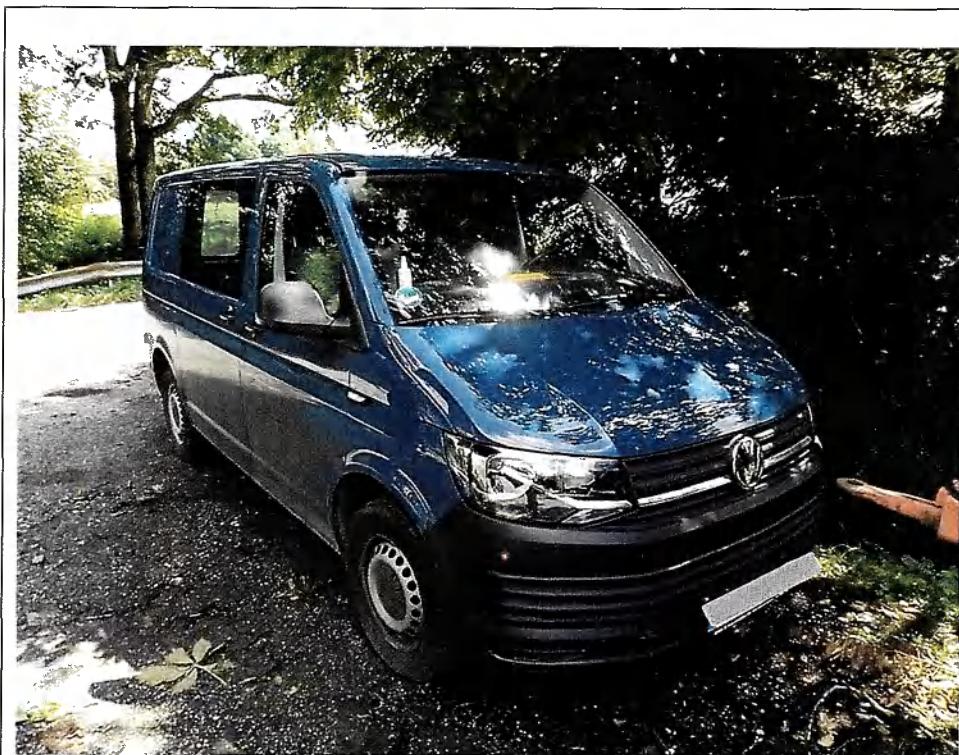
Bild Nr. 35

VW-Transporter
T6, Diesel

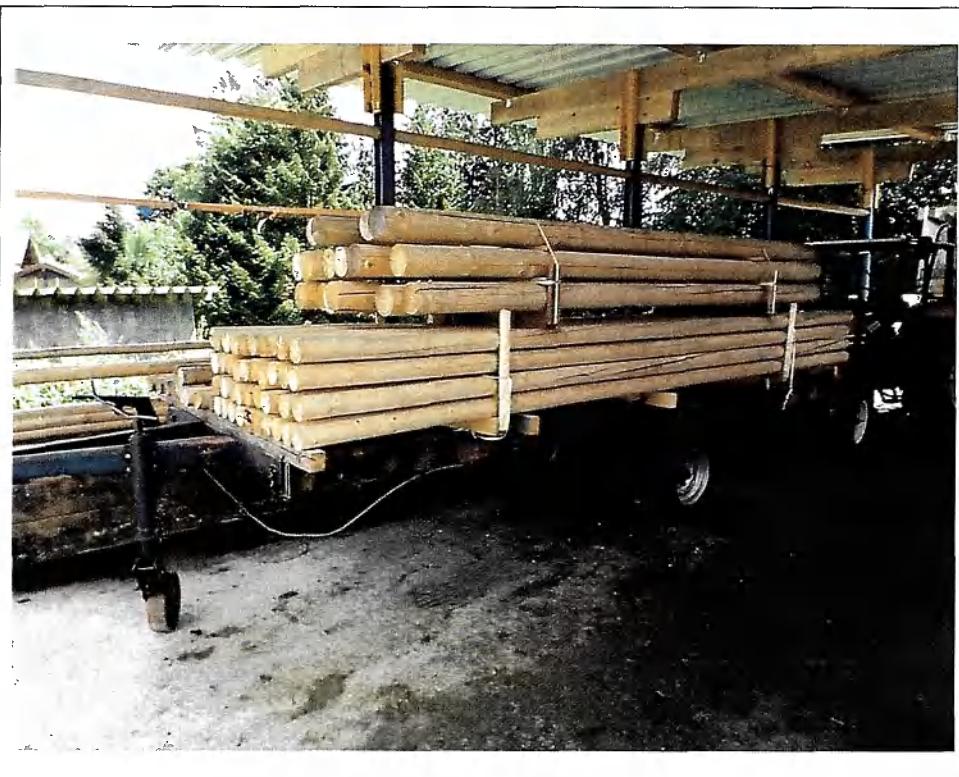
Bild Nr. 36

Rundhölzer für
Winterauslauf
auf Plattformwagen

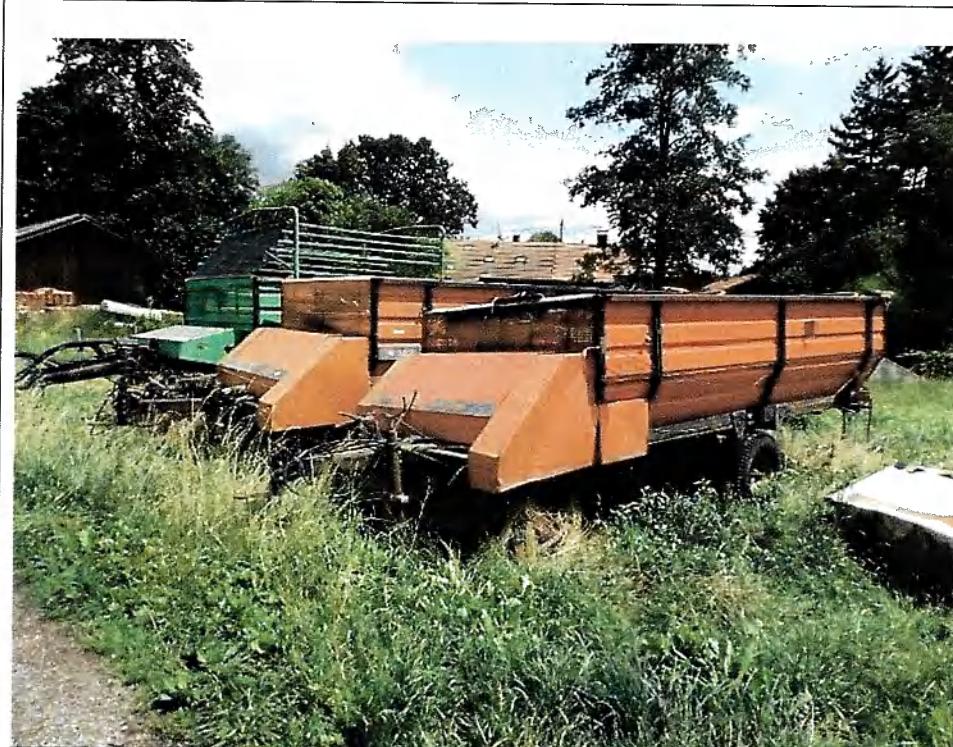
Bild Nr. 37

Altgeräte (mehrere Lagewagen)

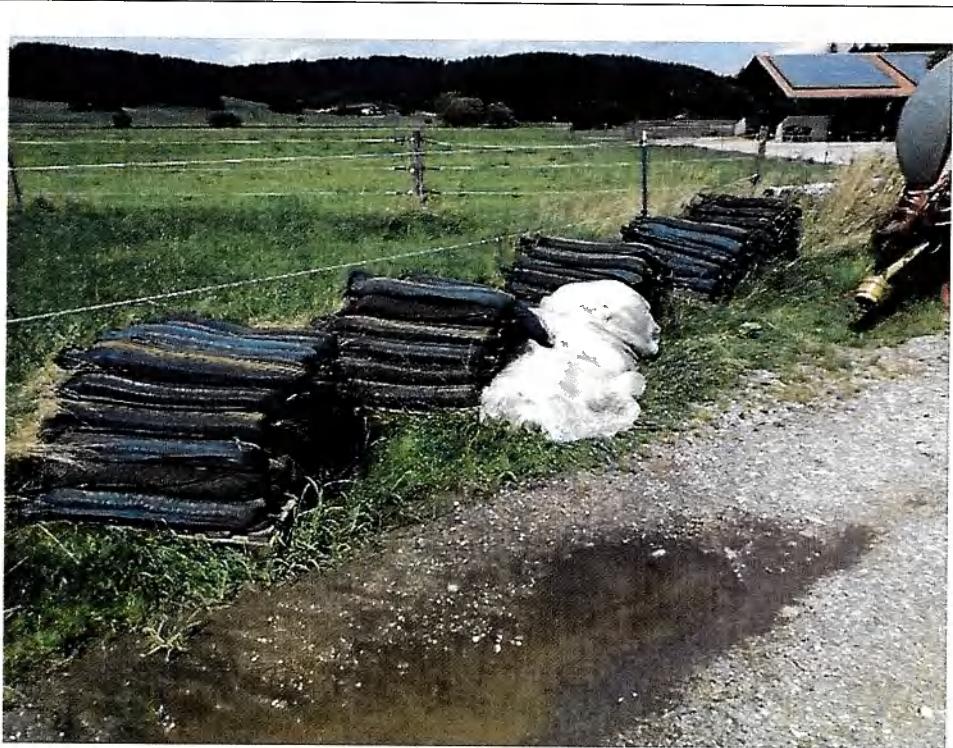
Bild Nr. 38

Sandsäcke
