VERKEHRSWERTGUTACHTEN

vom 5. Dezember 2022

Gutachten 2222

für das Anwesen
in 91560 Heilsbronn, Breslauer Straße 32

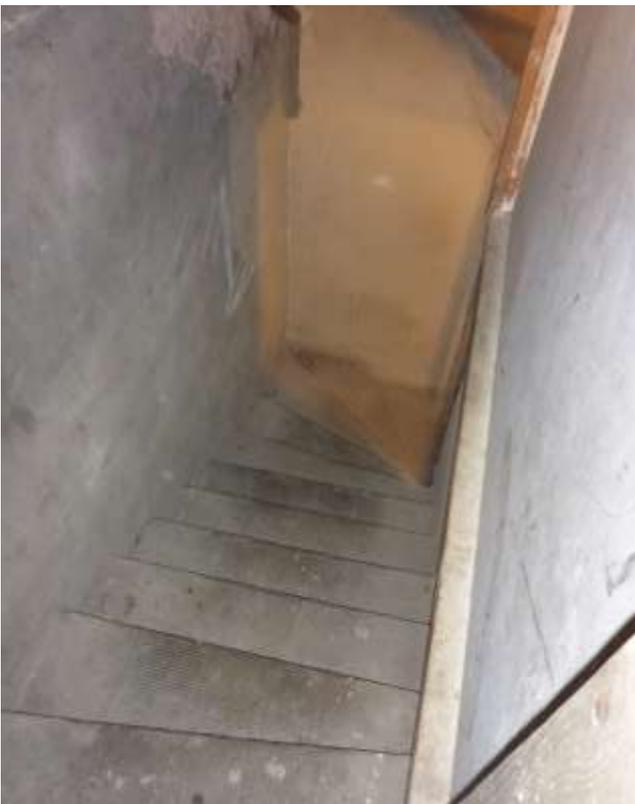
Treppe EG > KG - fehlender Handlauf

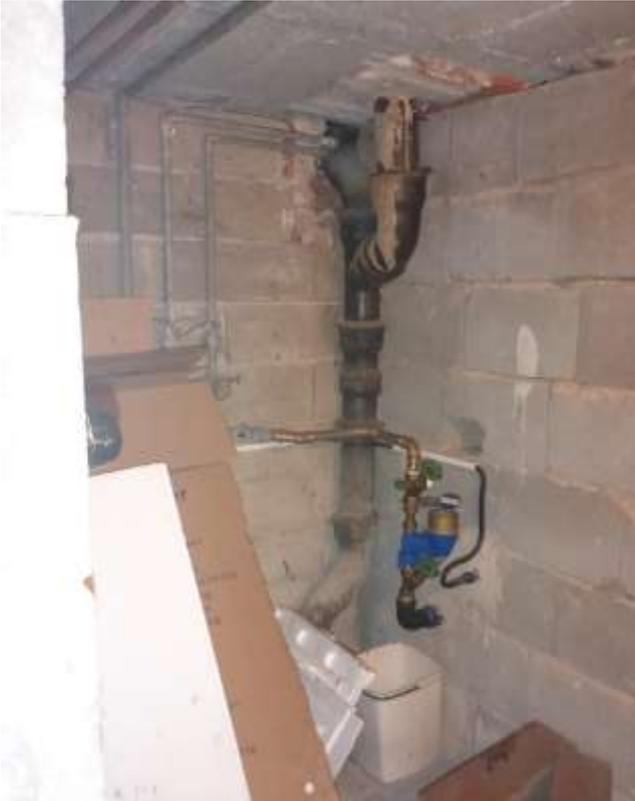
Hausanschlussraum - fehlender Innenputz

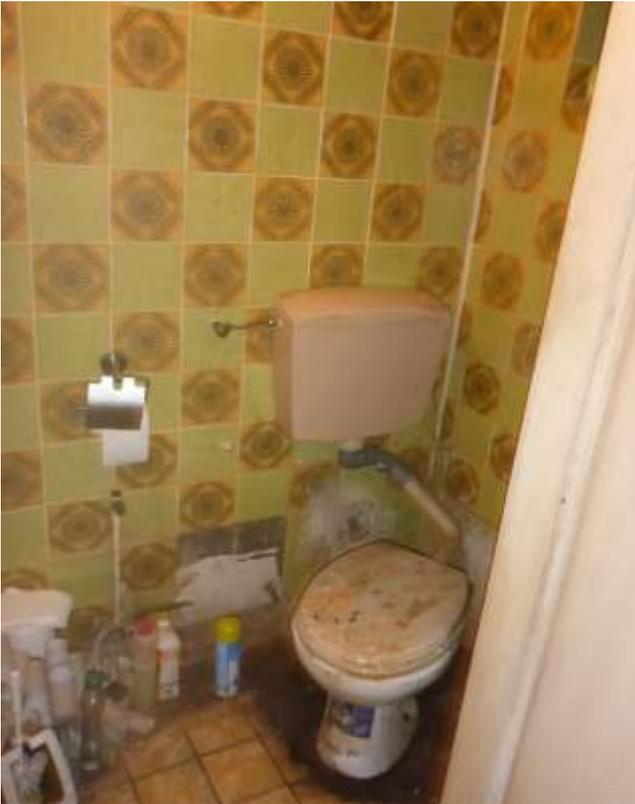
WC - erhebliche Verschmutzung

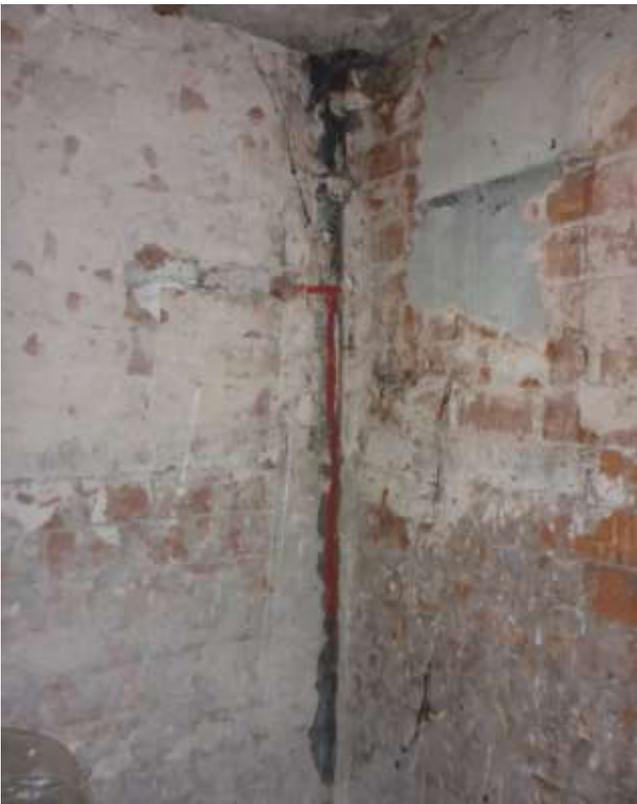
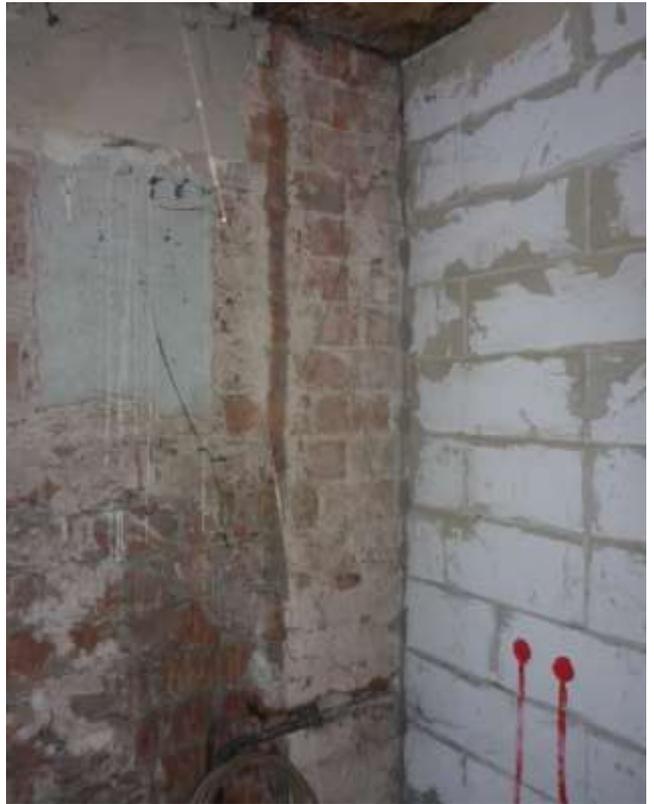
Der bauliche Zustand ist schlecht, in Teilbereichen auch durch Vermüllung und Verdreckung desolat. Die Bodenbretterung im DG ist vom Holzschädling befallen, Teilbereiche der Decke sind bereits morsch. Die Wasserleitungen sind durch einen Frostschaden ab dem EG geschädigt. Das vorhandene Bad ist rückgebaut, die Wasserleitung ab EG durch Frost beschädigt und nicht mehr verwendbar. Durch einen Kabelbrand im Treppenhaus beim Kellerabgang sind hier Wände und Treppenuntersicht verrußt.

Bad im Rohbaustadium

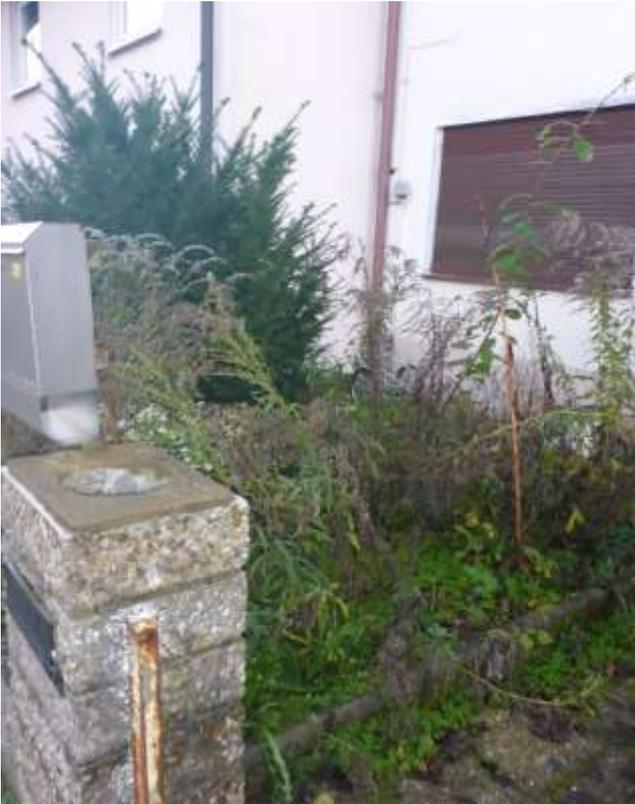
z. B. verwilderte Außenanlagen

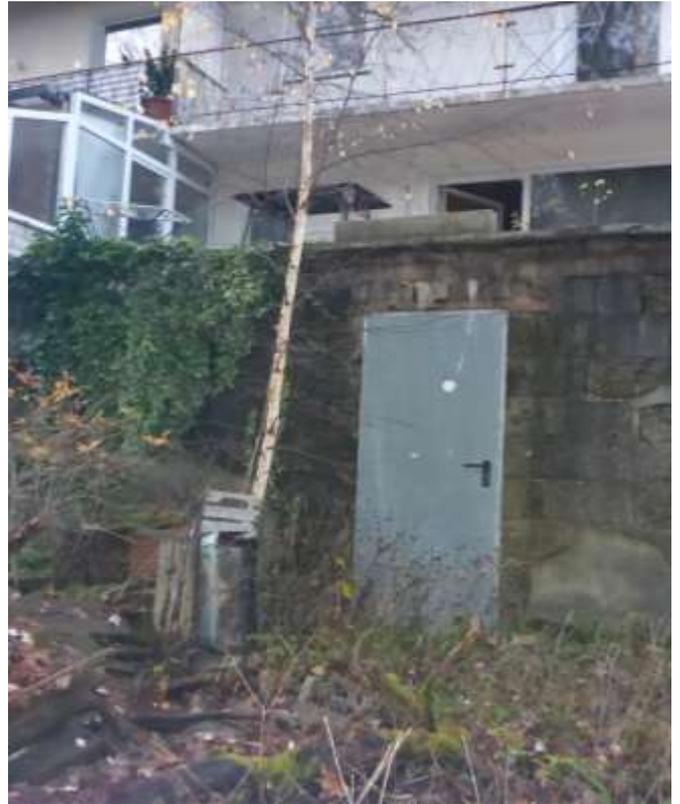
fehlender Außenputz ehemalige Kellergarage

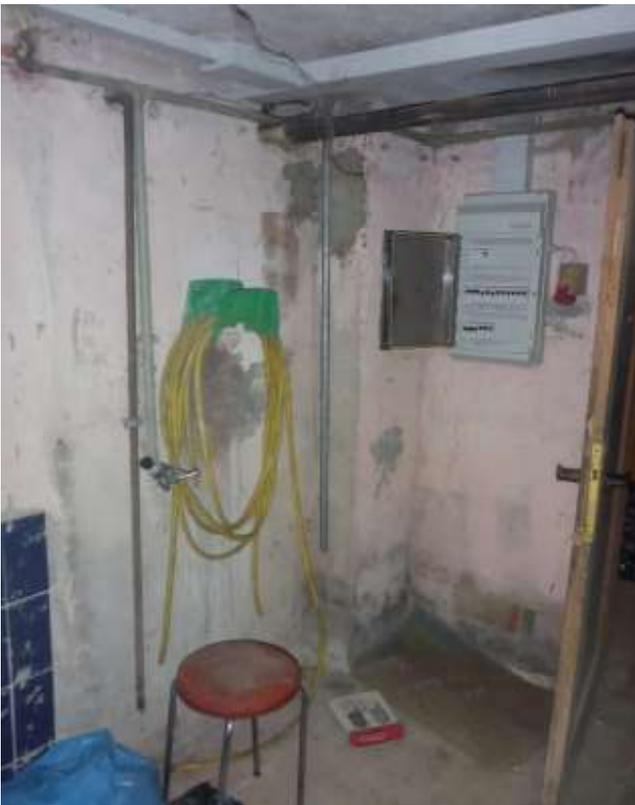
z. B. aufsteigende Feuchtigkeit

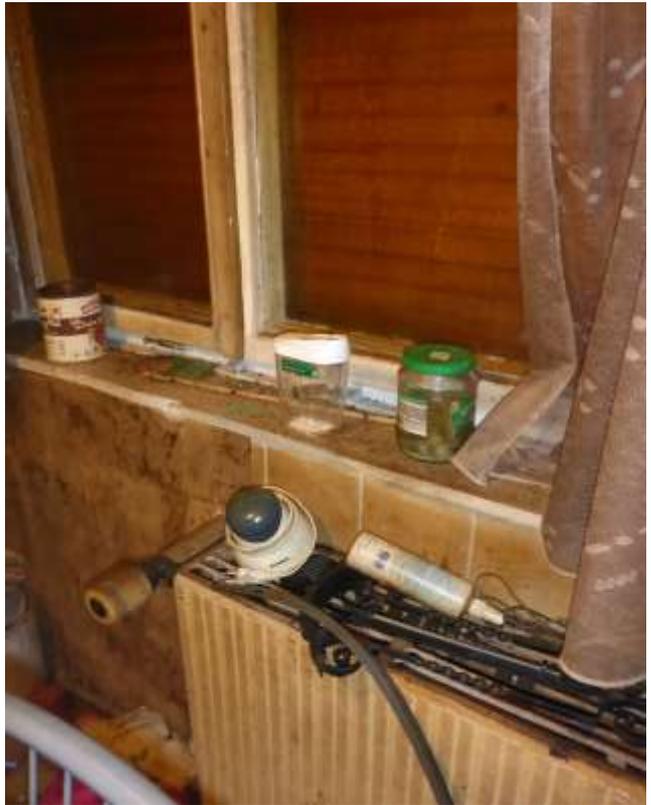
erhebliche Verschmutzung, z.B. Küche

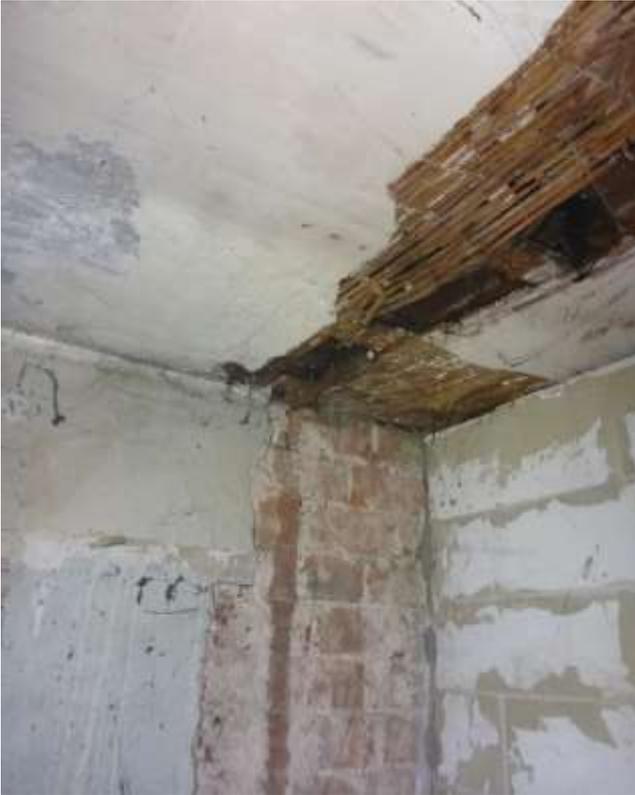
z. B. vermorschte Decke über EG

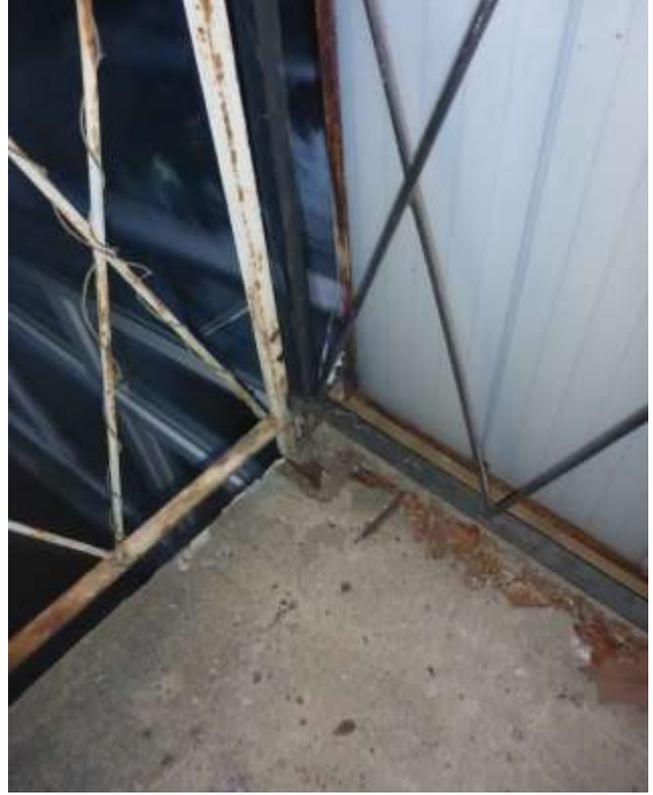
z. B. Korrodierte Balkonplatte

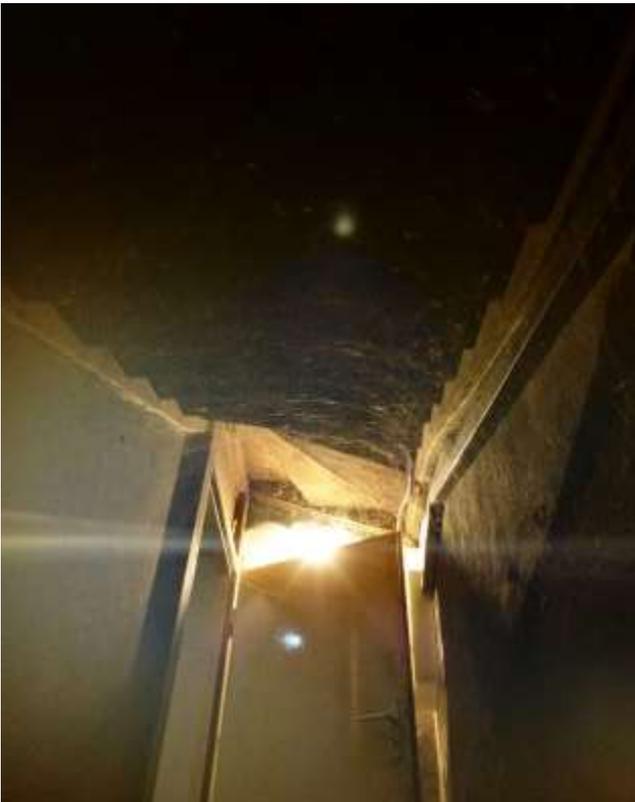
z. B. durch Kabelbrand verrußte Wände und Treppenuntersicht

Wertrelevante Modernisierungen wurden, außer der Erneuerung zweier Fenster, der Haustür und der Elektrosicherungen samt Steigleitung (nach Kabelbrand erneuert), seit Jahrzehnten nicht vorgenommen.
