Geschäftszeichen: 1 K 24/22, Amtsgericht Fürth

Auszug aus dem **Verkehrswertgutachten**

des oben genannten Sachverständigen über den Verkehrswert nach § 194 BauGB für das **Baugrundstück mit zu liquidierender Doppelhaushälfte mit Garage**, Ammerndorfer Straße 8, 90513 Zirndorf, Fl.-Nr. 682/33, Gemarkung Zirndorf

Wertermittlungstichtag: 07.09.2023

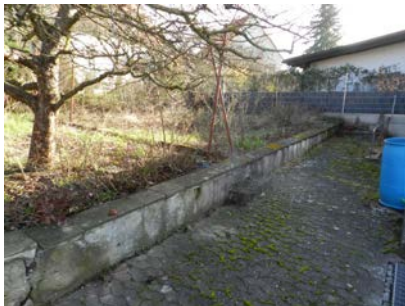
Garten im Norden

Das Grundstück verfügt über eine Rasenfläche (Wiese), Bäume und Sträucher. Rückwärtig ist ein Pflanzbeet gegeben, welches jedoch ungepflegt ist. Die Zuwegung zur Hauseingangstüre ist mit Betonsteingartenplatten und die Zufahrt zur Garage und ein rückwärtiger Bereich sind mit Betonsteinverbundpflaster befestigt. Hier wächst aus den Fugen Moos und Unkraut. Der Bereich des Garagendaches, welches als Terrasse genutzt werden kann, ist mit Betonsteingartenplatten befestigt, hier wächst ebenfalls Moos und Unkraut aus den Fugen. Bei der Terrasse ist teils ein Metallgeländer vorhanden. Eingefriedet ist das Grundstück zu den Nachbargrundstücken mittels eines Metallzauns bzw. eines Maschendrahtzauns. Zur Straße hin ist ein Holzjägerzaun gegeben. Im Bereich des Hauseinganges ist hier ein Gartentürchen vorhanden bzw. bei der Zufahrt zur Garage ist ein doppelflügeliges Tor gegeben.

Rückwärtig ist von der mit Betonsteinverbundpflaster befestigten Fläche zu den angrenzenden Pflanzbereichen eine Stützmauer aus Betonsteinen oder Vergleichbarem vorhanden, diese zeigt Feuchtigkeits- und Putzschäden.

Die Außenanlagen befinden sich zusammenfassend in einem unterdurchschnittlich gepflegten Zustand.
