**Geschäftszeichen: 1 K 26/23**

### Auszug aus dem **Verkehrswertgutachten**

Am Nußgraben 22, 90587 Tuchenbach, Fl.-Nr. 75/8, Gemarkung Tuchenbach

**Wertermittlungstichtag: 06.05.2024**

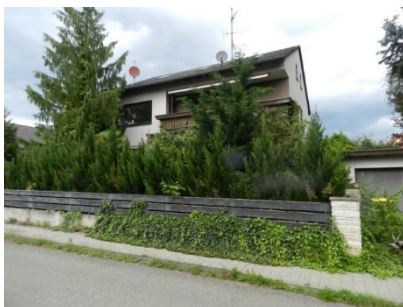
Ansicht von der Straße  
Am Nußgraben, von Süden

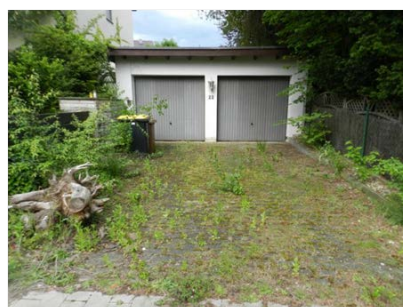
Es ist eine Doppelgarage mit zwei Kfz-Stellplätzen vorhanden. Die Garage ist ein Mauerwerksbau. Die Garage verfügt über verputzte und gestrichene Wände, Flachdach bzw. flach geneigtes Dach. Es sind zwei elektrisch betriebene Metallschwingtore vorhanden, ob die elektrische Bedienung noch funktionsfähig ist, ist nicht bekannt. Die Zufahrt erfolgt über eine mit Betonsteinpflaster befestigte Fläche, hier ist das Pflaster mit Unkraut und Moos durchsetzt.

Ansicht Doppelgarage von Süden

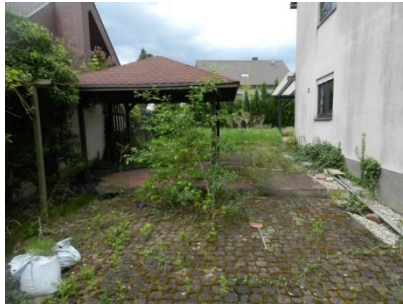
Gartenfläche, SNR zu Wohnung Nr. 1

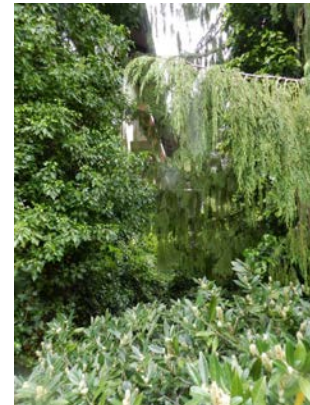
Gartenfläche,  
SNR zu Wohnung Nr. 1

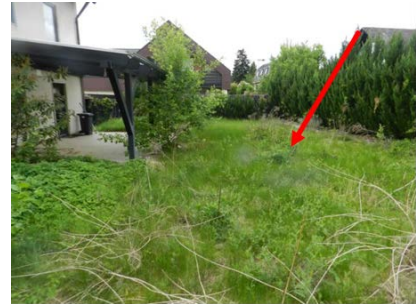
Gartenfläche, SNR zu Wohnung Nr. 2
