**Geschäftszeichen: 1 K 26/24, Amtsgericht Fürth**

Auszug aus dem **Verkehrswertgutachten**

des oben genannten Sachverständigen über den Verkehrswert nach § 194 BauGB für das **Sanierungsbedürftiges Einfamilienwohnhaus mit Garage, Krokusweg 3, 90768 Fürth, Fl.-Nr. 104/2, Gemarkung Vach**

**Wertermittlungstichtag: 08.07.2024**

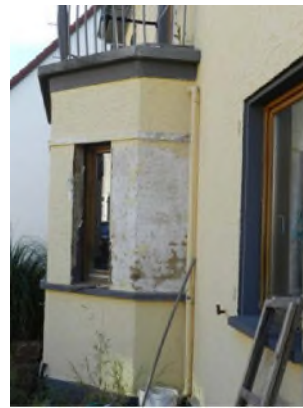
**Fassade:** Die Fassade verfügt über einen gestrichenen Rauputz; am straßenseitigen Erker ist am Putz ein Feuchtigkeitsschaden im Bereich des Erdgeschosses gegeben;

- An der Fassade sind beim Erker im EG Putzschäden vorhanden. Nach Angabe war der Balkon im OG oberhalb des Erkers schadhaft und wurde repariert.
- Im KG sind an den Wänden starke Feuchtigkeitsschäden gegeben. Der Keller vermittelte beim Ortstermin auch einen feuchten Eindruck.

Schaden an Fassade

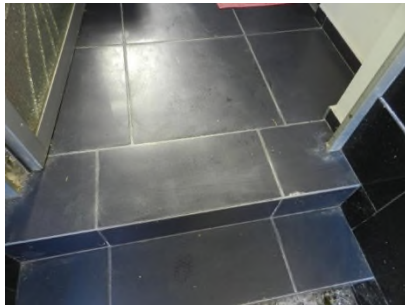
Hauseingang

**Eingangsbereich:** Der Zugang zum Wohnhaus erfolgt von der öffentlichen Verkehrsfläche über das Gartentürchen und weiter über eine mit Waschbetongartenplatten befestigte Grundstücksfläche; vor der Eingangstüre sind ca. zwei Stufen gegeben, diese sind gefliest; die Hauseingangstüre ist ein Aluminiumelement mit Drahtgitterglas in Türblatt und Oberlicht; die Haustüre verfügt über eine Drückergarnitur mit Zylinderschloss; das Drahtgitterglas des Türblattes ist beschädigt;

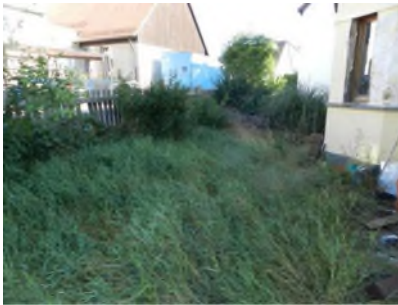
Das Grundstück ist straßenseitig mittels eines Holzzaunes eingefriedet. Der Zaun befindet sich in einem schlechten Zustand und ist teils beschädigt. Weiter ist das Grundstück rückwärtig mit Maschendrahtzaun bzw. einer Hecke eingefriedet. Der Garten ist verwildert. Gartenwege bzw. der Zugang zur Haustüre ist mit Waschbetongartenplatten befestigt. Im Garten ist auch diverser Unrat bzw. Bauschutt gelagert.

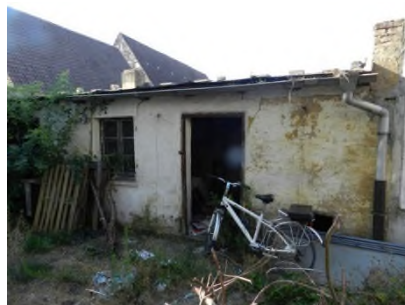
Gemauerter Schuppen

Rückwärtig hinter der Betonfertiggarage ist ein gemauerter Schuppen vorhanden. Aufgrund der Beschaffenheit und des Zustandes wird dieser als abbruchwürdig beurteilt.
