Datum: 20.10.2023
Gutachten Nr. 23445 w
für 2 K 33/23

Verkehrswertgutachten in Anlehnung an die Immobilienwertermittlungsverordnung (ImmoWertV)

Bewertungsobjekt - **Kategorie Einfamilienhaus** * Kehlbacher Str. 50 *
96337 Ludwigsstadt * Wohnhaus, Ost- und Nordseite

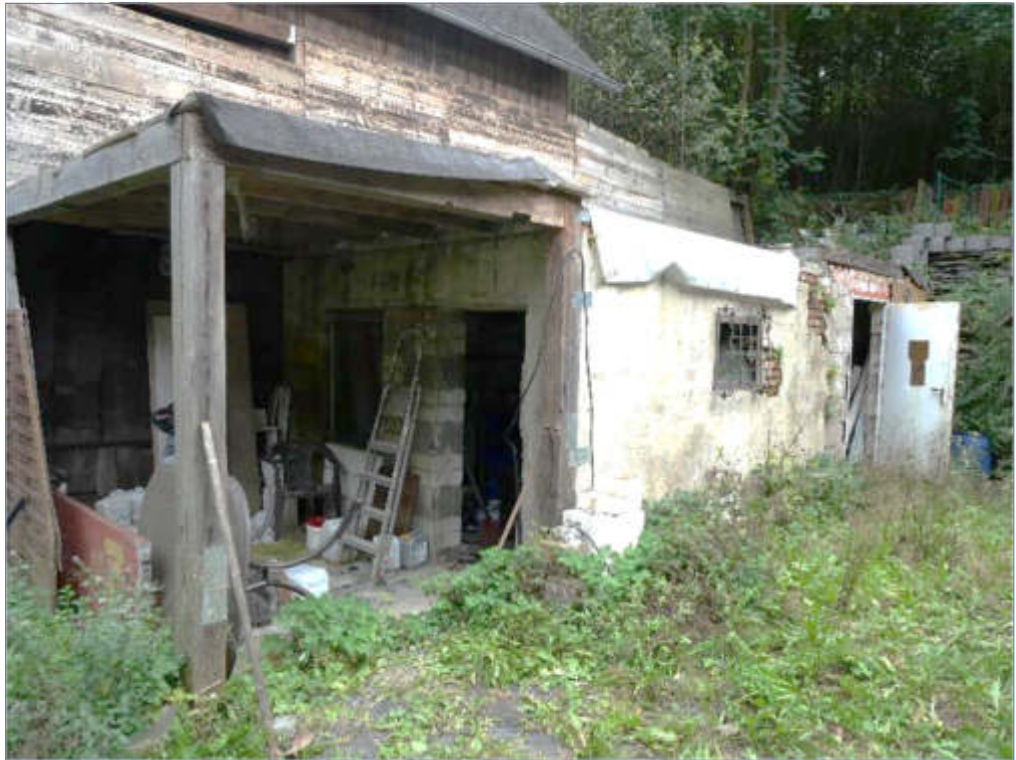
Bild 23
BBT Nebengebäude

Im Hofraum / Garten kleines, ruinöses Nebengebäude mit Stahl – Flüssiggastank, im Garten einfache Überdachung.

Ausbau tlw. schadhaft, verbraucht, tlw. Feuchteschäden, Haustechnik mit Schäden und nicht gebrauchsfähigem Eindruck, Fassade und Dacheindeckung tlw. mit Schäden, Spuren von Schädlingsbefall. Total schadhaftes Nebengebäude, Außenanlagen mit Schäden, Trockenmauern schadhaft, Garten Spontanvegetation.

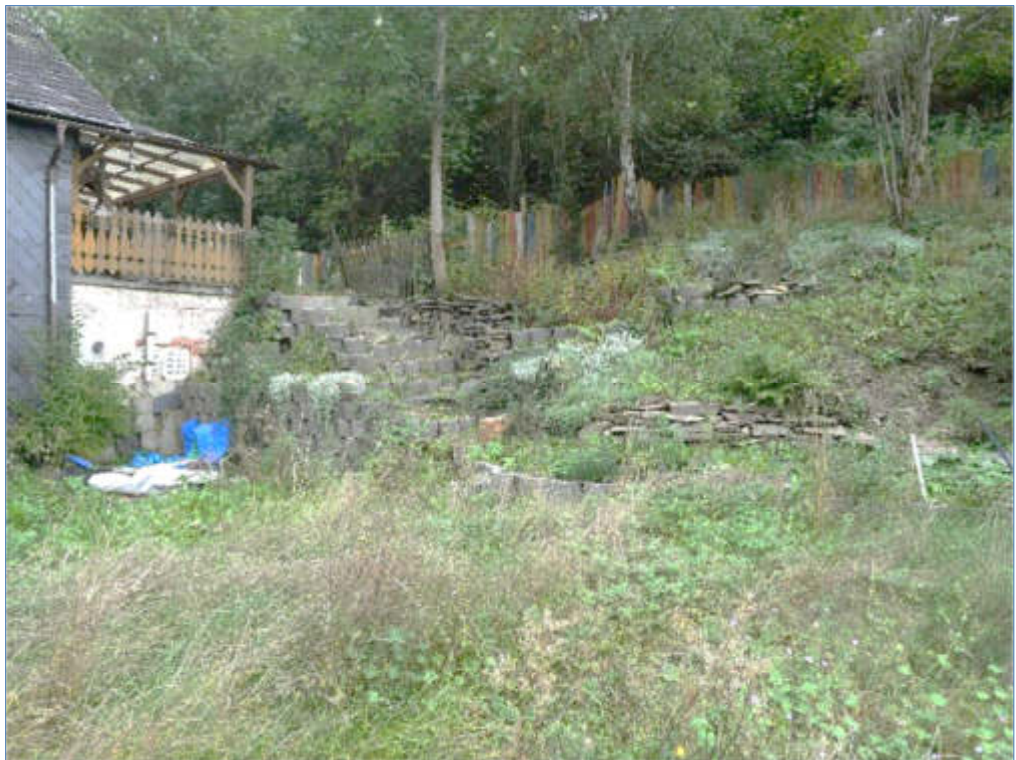
Bild 28
Garten mit Pflanzringen, Trockenmauer Grundstücks - Südseite
