# **Kurzgutachten**

**Amtsgericht Amberg  
1 K 33/24**

**Grundstück, bebaut mit einem Einfamilienwohn-  
haus mit angebautem Carport**

**Wirnsricht 1a  
92284 Poppenricht**

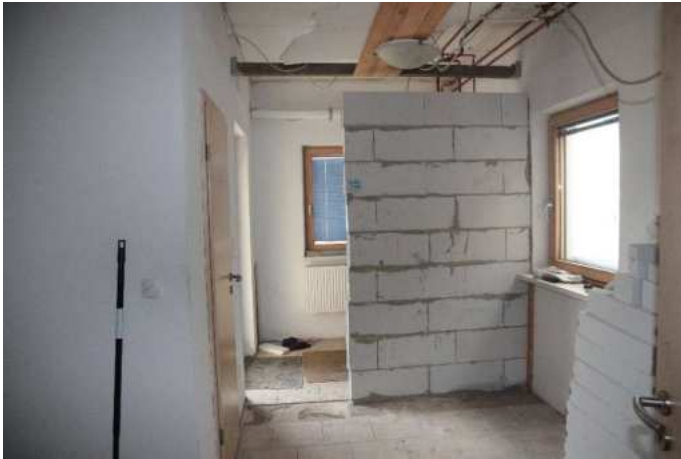
**Erdgeschoss – geplantes Bad mit Heizung**

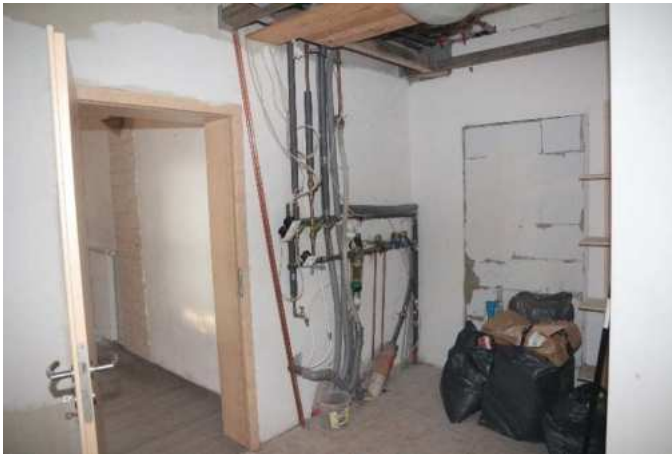
**Erdgeschoss – geplantes Bad**

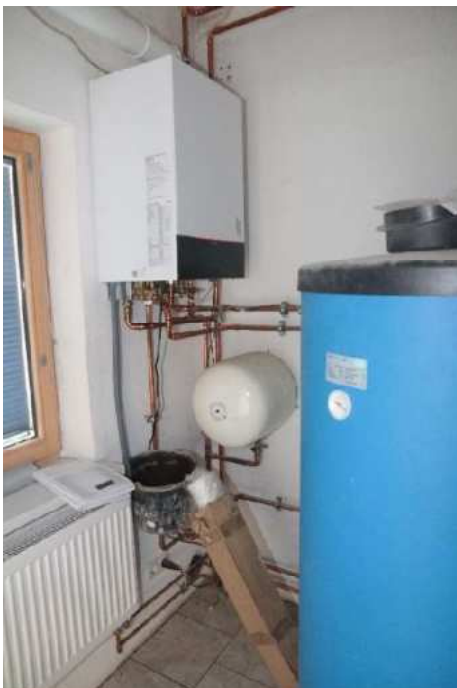
**Erdgeschoss - Heizung**

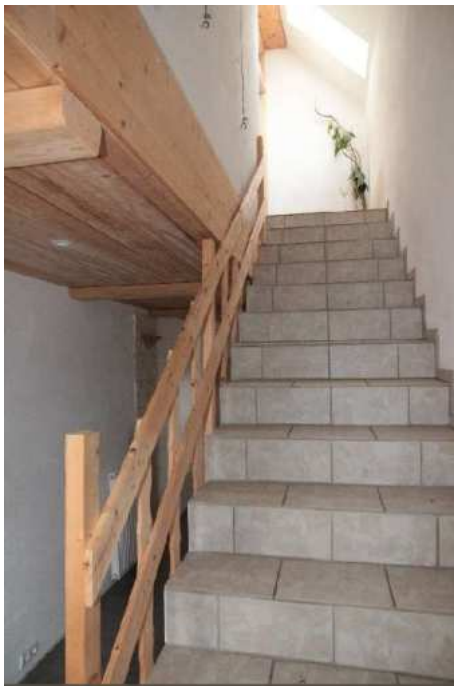
**Treppe zum Dachgeschoss**

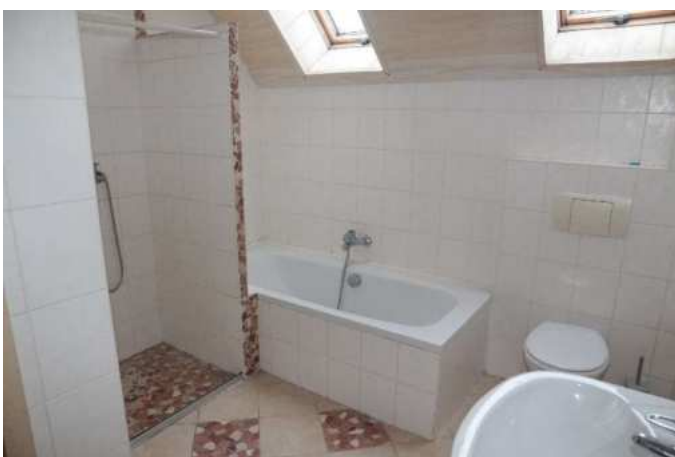
**Dachgeschoss - Bad**

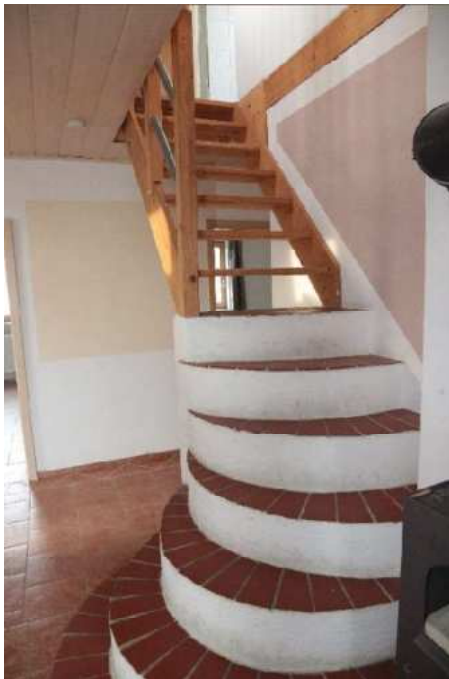
**Treppe zum ausgebauten Dachboden**
