## Kurzgutachten

**Amtsgericht Amberg  
1 K 35/25**

**Grundstück, bebaut mit einem Einfamilienwohn-  
haus**

**Lehenhammer 11  
92268 Etzelwang**

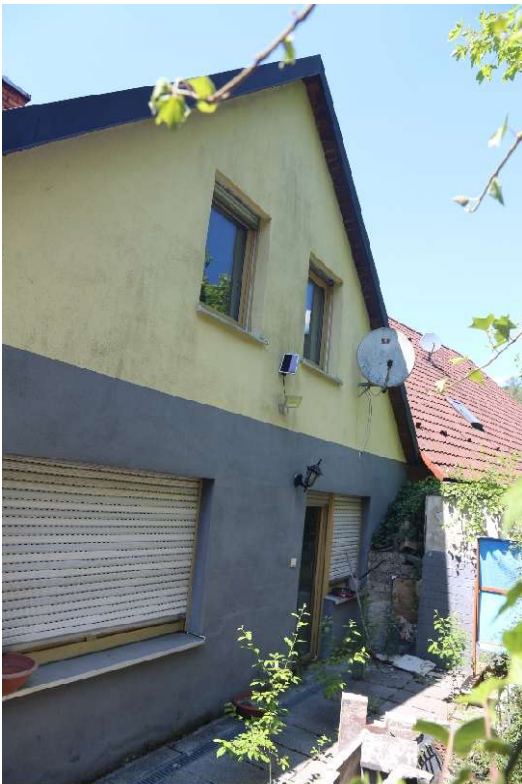
| Bauschäden und Baumängel: | <p>Folgende Baumängel und Bauschäden konnten festgestellt werden:</p> <ul style="list-style-type: none"> <li>- leichte Schäden im Außenputz;</li> <li>- leichte Schäden im Sockelbereich;</li> <li>- Ostfassade nicht neu verputzt und vermutlich nicht gedämmt</li> </ul> |

**Ostansicht des Wohnhauses**

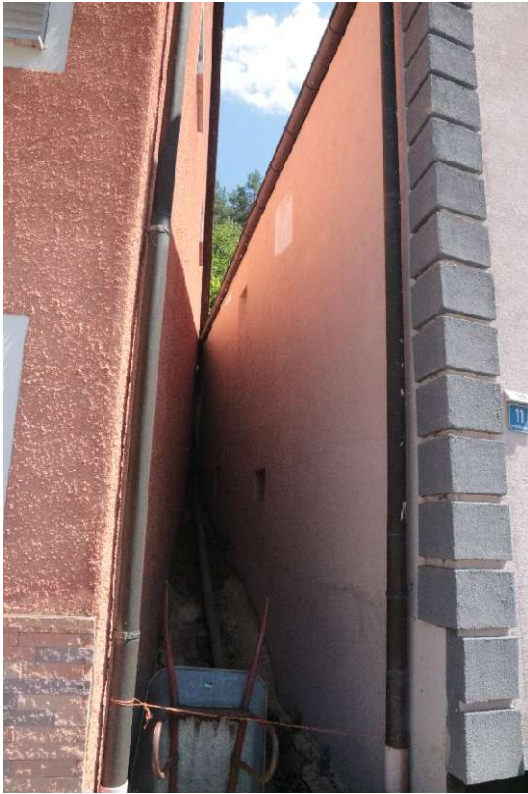
**Nordfassade des Wohnhauses, an der Südostecke an des Nachbargebäude angebaut**

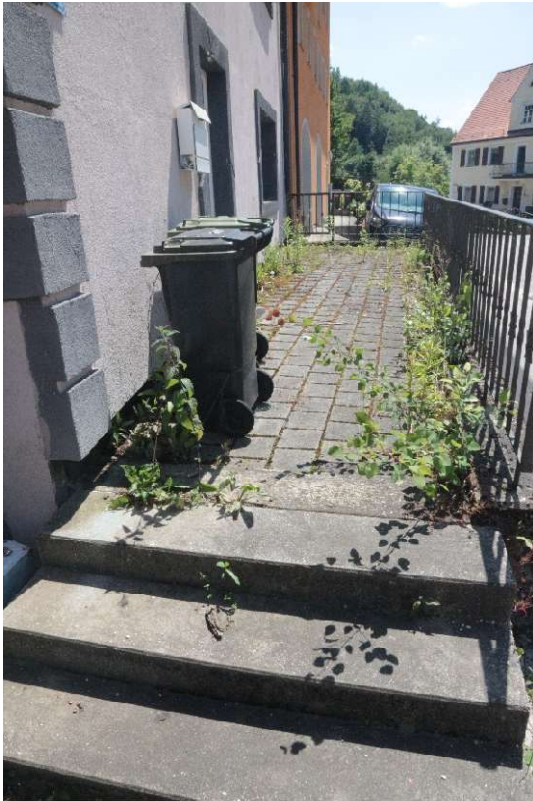
**Vorplatz mit Zugang an der Westseite des Gebäudes**

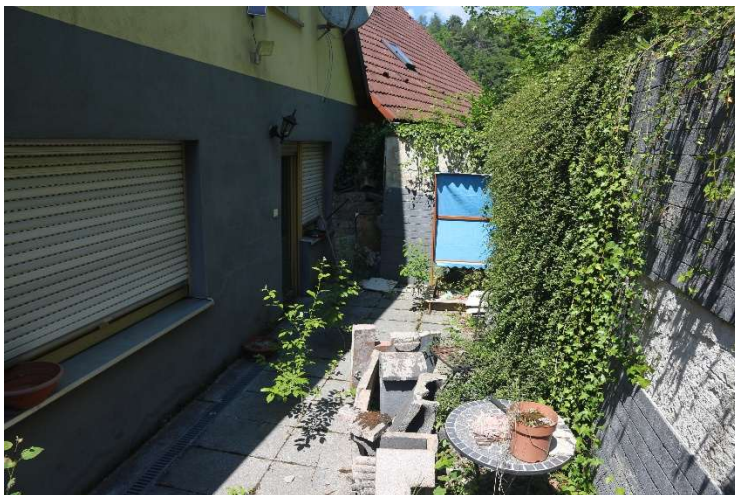
**Terrasse im Ostteil des Grundstücks**

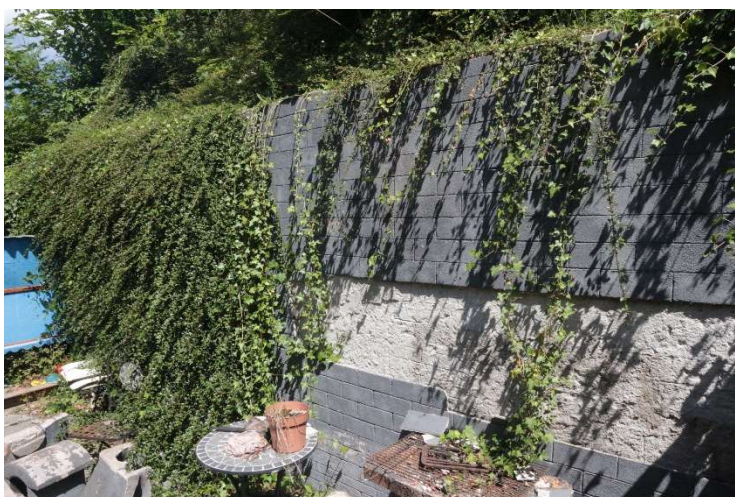
**Sonstige Außenanlagen:** Stützmauer aus Beton mit Metallgeländer und kleiner Treppe entlang der Straße, Betonstützmauer mit Steinverblendung (schadhaft) entlang der Ostgrenze

**Stützmauer mit schadhafter Verblendung**
