# Auszug aus dem Verkehrswertgutachten

für das mit einem  
**Zweifamilienhaus nebst Garage**  
bebaute Grundstück

Gemarkung Sonnefeld | Flurstück 102/8 | Wankstraße 9 | 96242 Sonnefeld

Auftraggeberin: Amtsgericht Coburg  
Aktenzeichen: 2 K 36/23

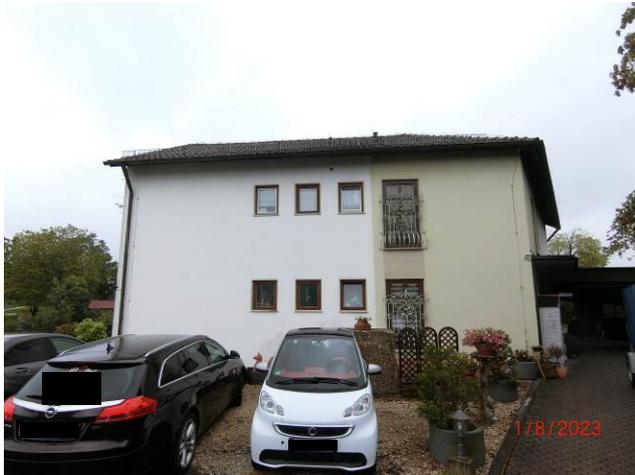
Blick von Osten auf das Bewertungsobjekt

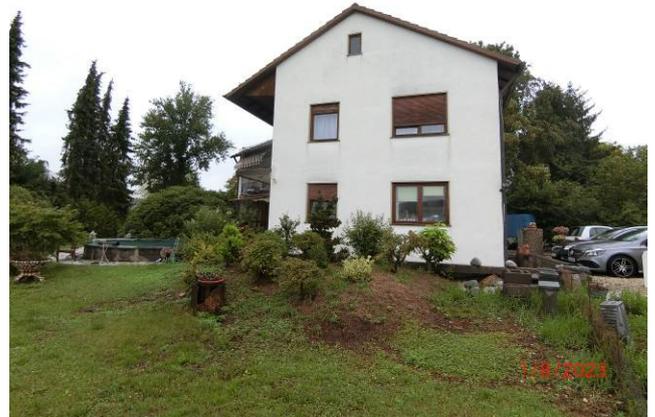
Blick von Süden auf das Bewertungsobjekt

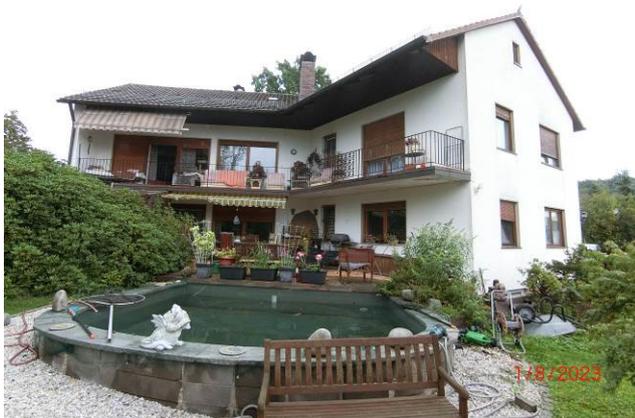
Blick von Südwesten auf das Bewertungsobjekt

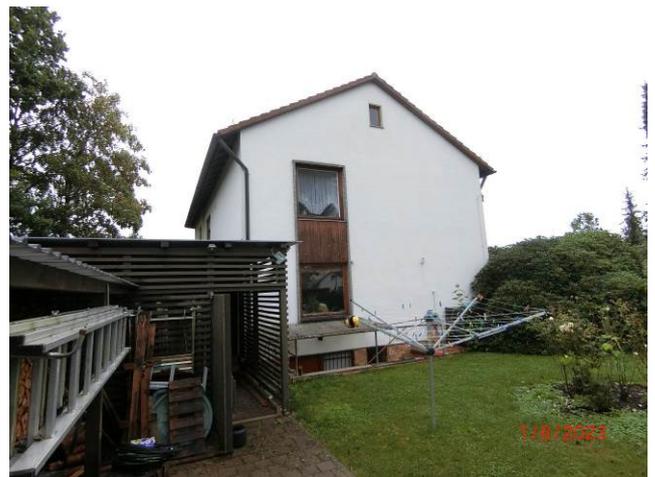
Blick von Nordwesten auf das Bewertungsobjekt
