Datum: 05.01.2026  
Gutachten Nr. 25556 w  
**für 1 K 36/25**

# Verkehrswertgutachten

Bewertungsobjekt - **Kategorie Einfamilienhaus** \* St.-Marien-Str. 8 \*  
96471 Grub am Forst \* Wohnhaus – Südost- und Südwestseite

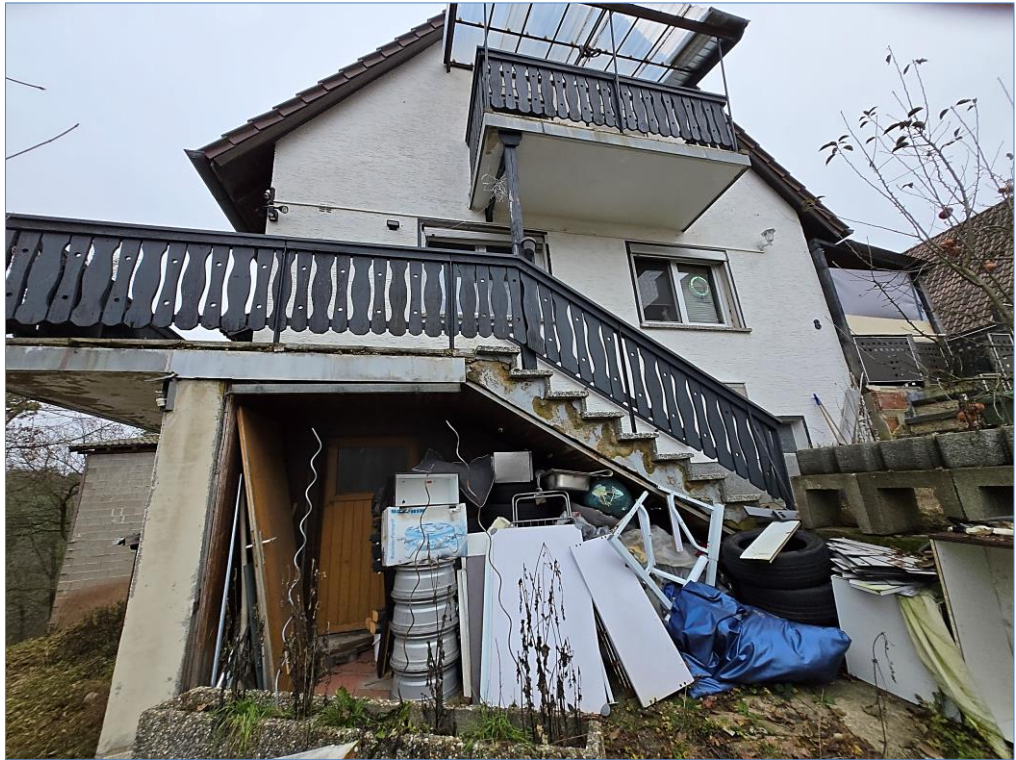
Bild 1  
Pos. 01 Wohnhaus Südwestseite

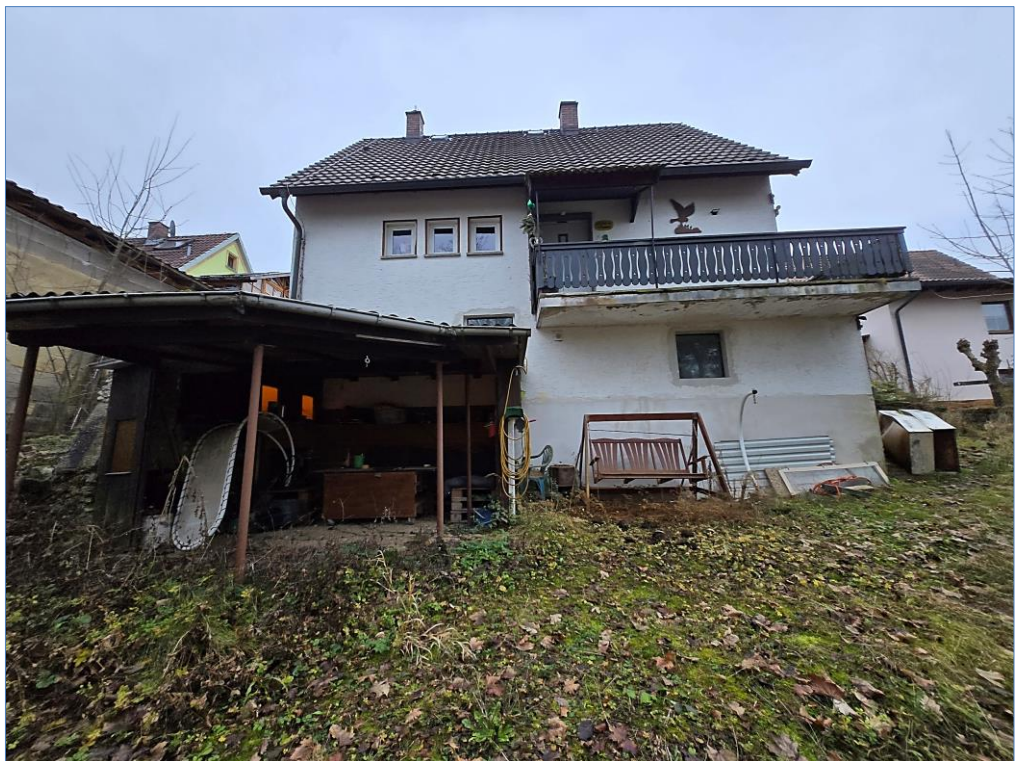
Bild 2  
Pos. 01 Wohnhaus und BBT Freisitz, Nordwestseite

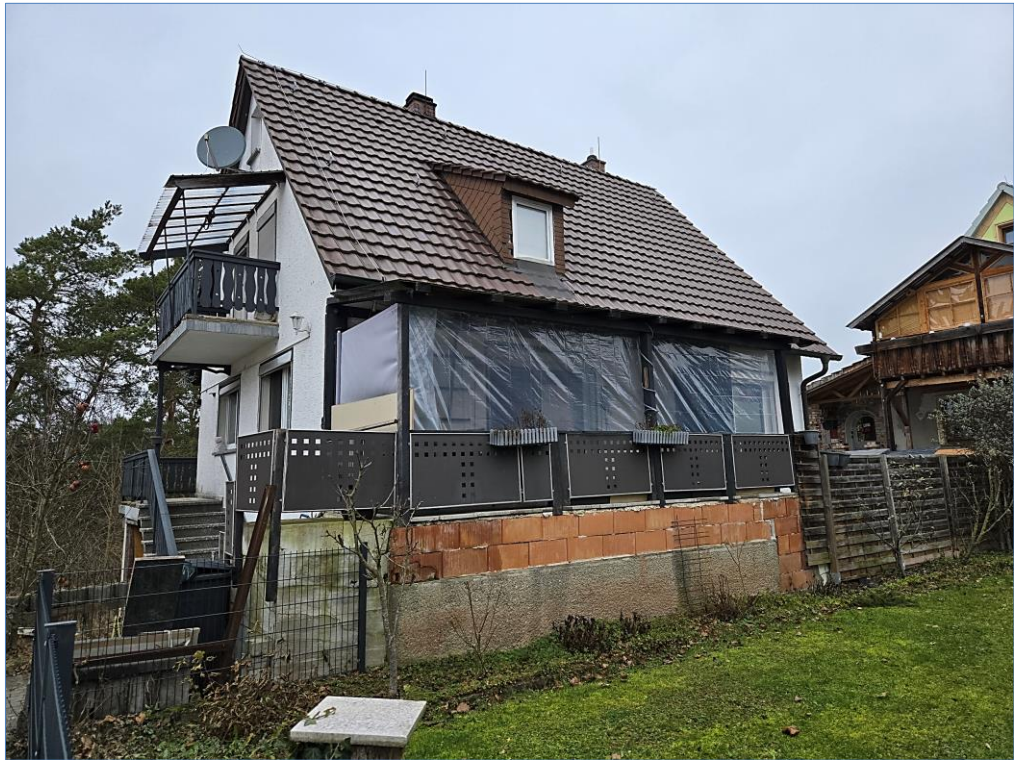
Bild 3  
Pos. 01 Wohnhaus, Südostseite

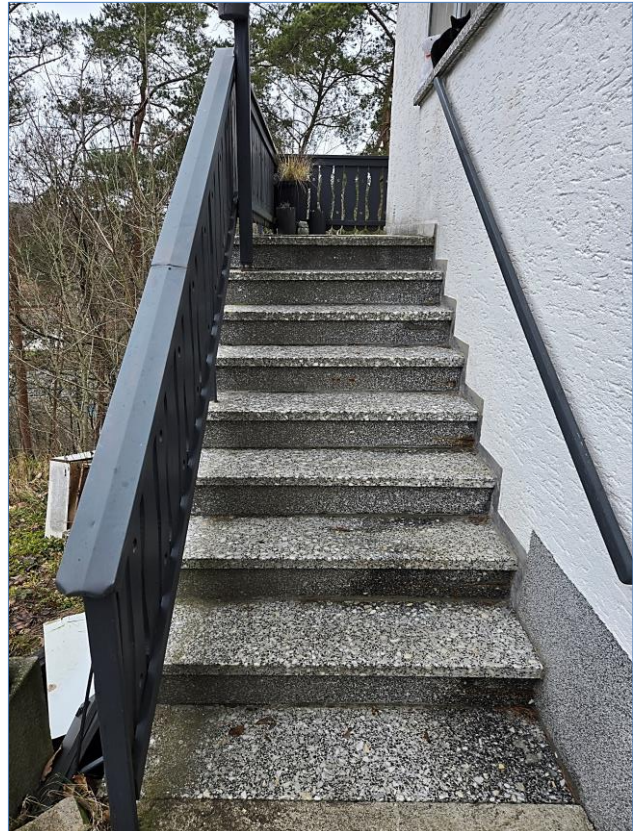
Bauzustand: Wohnhaus - Nach gewonnenem Eindruck Ausbau mit normalen Gebrauchsspuren, Dämmung Kellerdecke zum EG fehlt, jetzt vorhandene Laminatbeläge kommen lt. BT raus, 2 Türen ohne Türblätter, Rollos tlw. defekte Bedienungen, Heizkessel lt. AG bedingt funktionsfähig, Fassade mit Schäden, Zugangspodest EG und Treppe mit Schäden, Terrassensockel schadhaft, Unratansammlung;

Bild 4  
Pos. 01 Wohnhaus, Außentreppe zum EG
